Il presente progetto riguarda i lavori di manutenzione straordinaria del capostrada di Via Arcoleo-Morelli-Gaetani e della Galleria Vittoria finalizzati a garantire la sicurezza e fluidità della circolazione secondo le prescrizioni contenute nel Decreto Legislativo 30 aprile 1992 n° 285 e s.m.i., Codice della Strada.

3. Stato dei luoghi, criticità

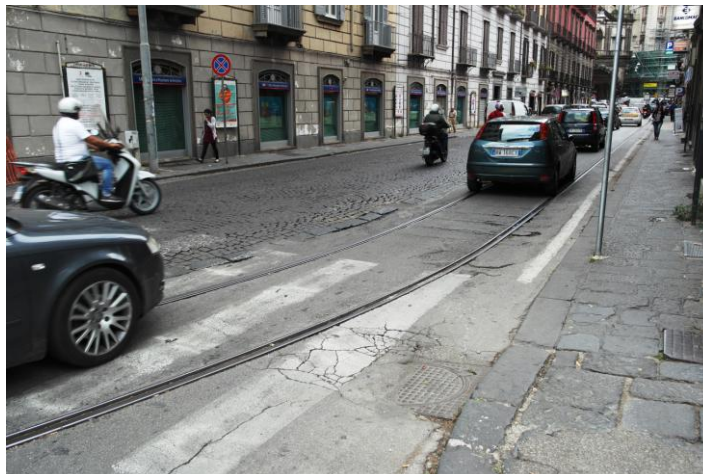
Foto 1 – Via Arcoleo

In Via Arcoleo e in via Gaetani si è riscontrato un degrado del capo strada di severità alta per un tratto di lunghezza pari a circa 200m e 120m, rispettivamente.

Nel dettaglio, per via Arcoleo-Morelli-Gaetani, caratterizzato da un livello di severità medio-alto, è previsto la demolizione dei cubetti di porfido e dello strato di allettamento presenti e la realizzazione di un sottofondo rigido in calcestruzzo cementizio armato con rete elettrosaldata di spessore pari a 15cm.

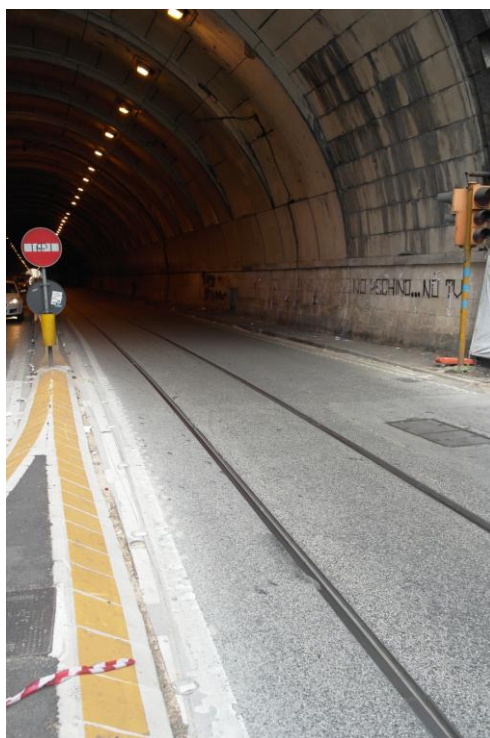
Foto 5 – Galleria Vittoria

Il tratto di galleria Vittoria, di lunghezza pari a circa 630m presenta un livello di severità bassa.
Il tratto di via Morelli in cubetti di porfido oggetto del presente progetto, fino cioè all'incrocio con via Gaetani, presenta un livello di severità medio.

- rifacimento del tappetino di usura
- riempimento eventuali avvallamenti presenti
- eventuali interventi puntuali sulle zanelle
- messa a quota dei chiusini
