## COMUNE DI NAPOLI

**Progetto Esecutivo di messa in sicurezza e di  
Restauro delle Facciate della Galleria della  
Vittoria fronte occidentale - fronte orientale e  
adiacente muro di sostegno di via Cesario Console**

Codice  
Elaborato  
**ESE\_SP\_02**

**RELAZIONE SPECIALISTICA SUGLI INTERVENTI  
DI RESTAURO**

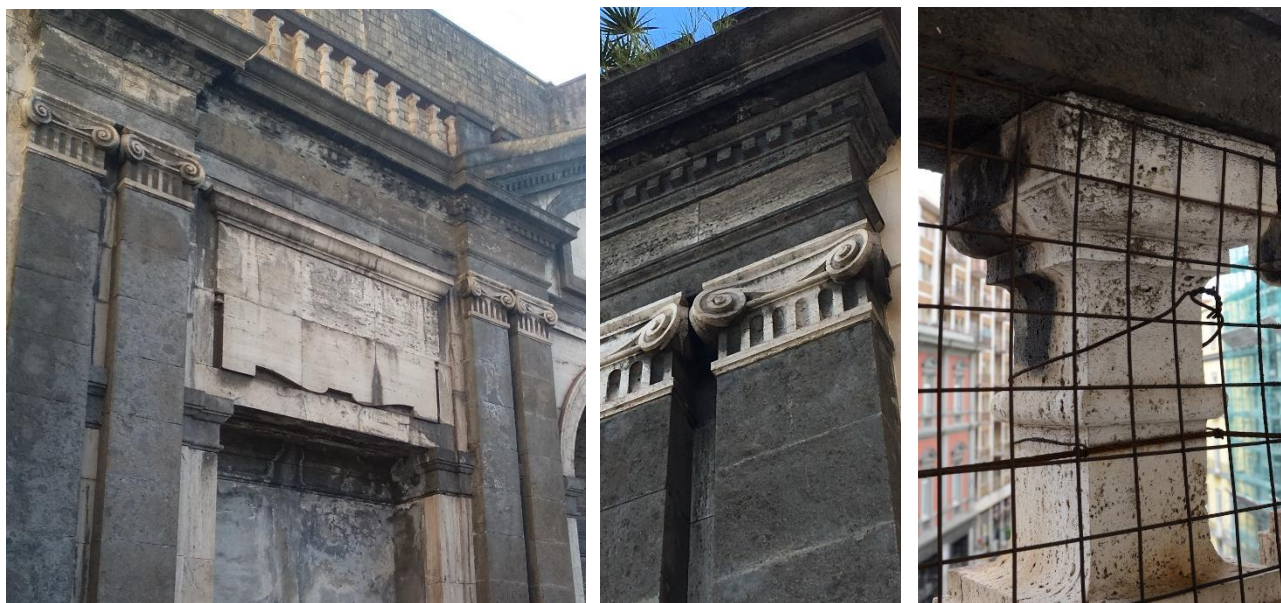
A causa del volume elevato di traffico veicolare, la concentrazione di particolato atmosferico in ingresso e in uscita dal tunnel si manifesta con la presenza di depositi superficiali incoerenti e coerenti (croste nere) diffusi sull'intero prospetto, e particolarmente addensati nei punti protetti dal dilavamento, come le fasce sottosquadro, gli ornati complessi (ad esempio i capitelli delle paraste, i balaustrini, i lacunari dell'edera della nicchia centrale, le parti sottosquadro delle cornici...)

Figura 1 La presenza di croste nere è particolarmente evidente ai lati del prospetto, dove, probabilmente, si crea un ristagno dei moti convettivi del vento, ostacolati dai prospetti degli edifici prospicienti, con conseguente deposito di particelle.

Le croste nere che ricoprono gli elementi lapidei, costituiscono un tipo di degrado che più di altri può alterare lo stato di fatto del materiale; oltre a mascherare le policromie, annullando l'originale gioco di luce e di ombre caratteristici degli apparati decorativi, costituiscono una fonte pericolosa di sali solubili e la loro persistenza fa sì che la superficie sia sempre a contatto con le sostanze inquinanti. La presenza di croste nere può inoltre accentuare l'effetto di variazioni termiche, accelerare il fenomeno di esfoliazione degli strati superficiali della pietra provocando il distacco di frammenti. La pulitura seguirà una prima fase di rimozione dei depositi incoerenti (vedi parr. 2.1.2 e 2.1.3) e sarà effettuata con impacchi di polpa di cellulosa, una fibra organica ottenuta da cellulose naturali; mescolate insieme all'acqua, questo tipo di sostanze, sono in grado di formare una sorta di fango capace di esercitare, una volta a contatto con le superfici lapidee e opportunamente irrorato con acqua (o con sostanze chimiche, tipo il bicarbonato di ammonio), un'azione, di tipo fisico, di assorbimento di liquidi in rapporto al proprio peso. La pulitura mediante impacchi risulterà vantaggiosa per la rimozione, dalle superfici lapidee, di strati omogenei di composti idrosolubili o poco solubili (come croste nere poco spesse, intorno a 1 mm). Per i residui più tenaci, o per gli strati di spessore maggiore si prevede l'utilizzo di microsabbatura di precisione, ricorrendo a polveri

abrasive sospese in un getto d'aria compressa diretto sulla superficie per mezzo di una lancia metallica.

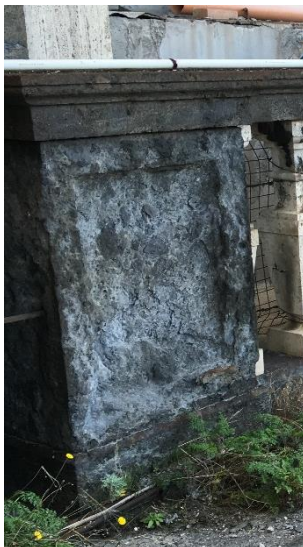
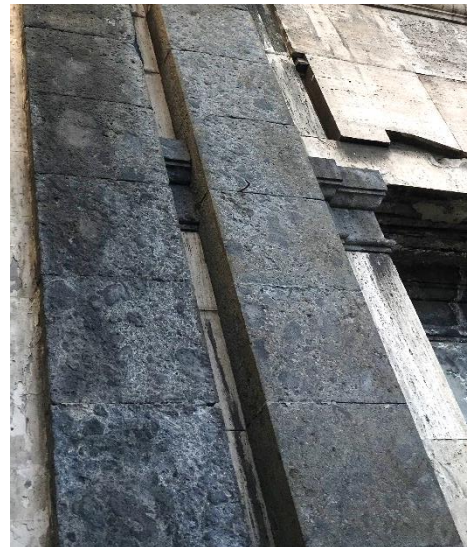
- **EROSIONE E DEGRADAZIONE DIFFERENZIALE** – nelle pietre più tenere come il piperno, i fenomeni erosivi ne evidenziano la tessitura o struttura, a causa del diverso grado di consunzione dei componenti; l'erosione ha colpito maggiormente le parti colpite dalla pioggia e da percolamenti accidentali dell'acqua. La cornice a dentelli della trabeazione del timpano è talmente erosa che ha perso in molte zone il modellato.

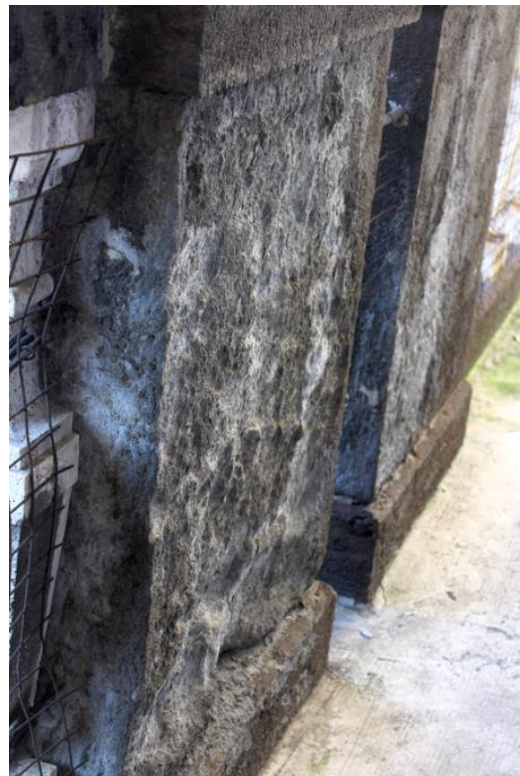
- **EFFLORESCENZE SALINE** – il contatto delle murature con l'umidità proveniente dal banco tufaceo della collina alle spalle del fronte, porta alla migrazione dei sali solubili in superficie, con la conseguente formazione di sostanze, di colore biancastro e aspetto cristallino. In alcuni casi la cristallizzazione è avvenuta all'interno del materiale provocando il distacco dello strato corticale. Il fenomeno è accentuato dal ruscellamento delle acque meteoriche e all'azione del vento che accentua l'evaporazione superficiale dell'acqua.

Il trattamento dell'efflorescenza sarà finalizzato all'estrazione dei sali dalla muratura, avendone come presupposto eliminato o ridotto le cause della formazione. Il sistema può essere utilizzato per pulire manufatti litici (piperno e travertino), che abbiano efflorescenze saline direttamente visibili sulla superficie o sub-efflorescenze non visibili in esterno. L'estrazione di sali solubili mediante impacchi compresse assorbenti con impiego di polpa di cellulosa ed acqua demineralizzata, favorisce non solo l'asportazione di sali solubili ma anche di scialbature a base di calce, di patine di ossalati e caseina.

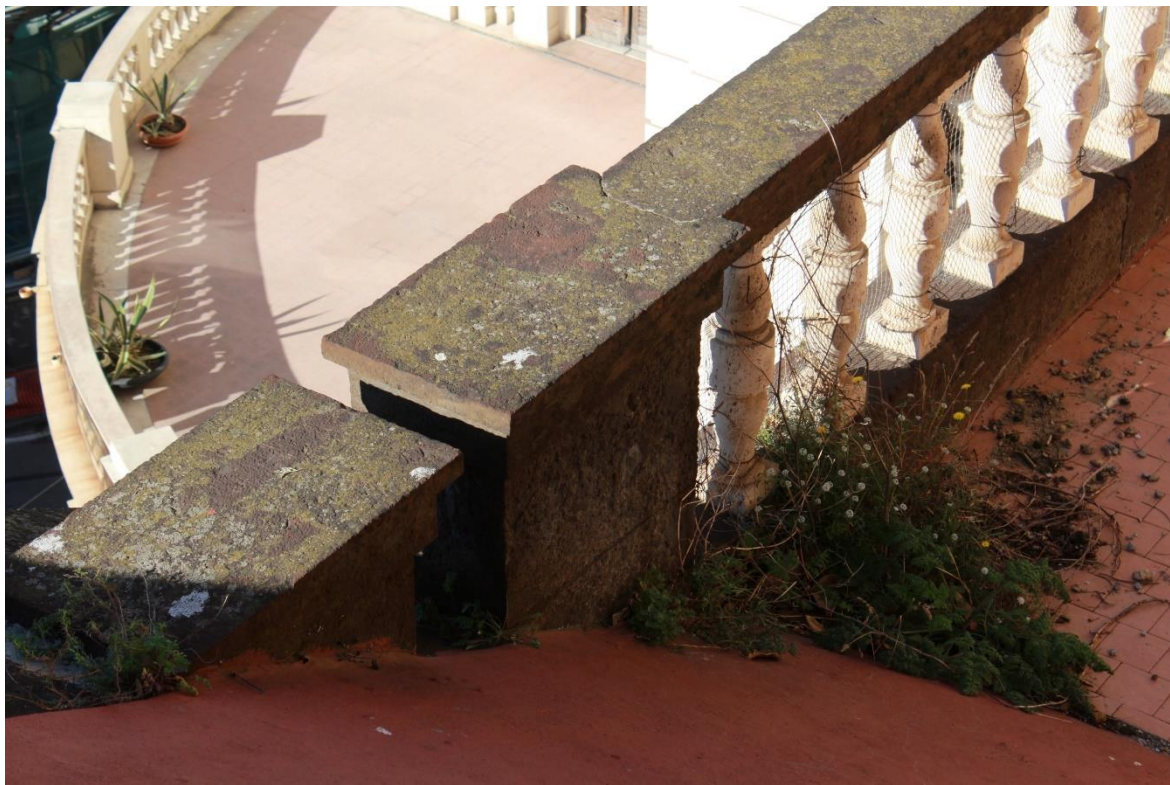
- **PRESENZA DI PATINA BIOLOGICA** - la presenza di muschi e licheni, che crescono su substrati argillosi depositatesi sulle pietre, è stata classificata come patina biologica riconoscibile dallo strato sottile morbido ed omogeneo di colore per lo più verde alla quale aderiscono polveri e terriccio. La causa principale è la presenza di umidità o acqua che imbibisce le murature, di fatto la presenza di patina biologica è stata rilevata soprattutto sulle superfici orizzontali o quelle poco esposte alla luce solare.

L'asportazione potrà essere, sia meccanica (che difficilmente risulterà completamente risolutiva) mediante l'ausilio di spazzole rigide, bisturi, spatole ecc. facendo attenzione a non intaccare la superficie, sia con biocidi. L'uso dei biocidi potrà essere in alternativa o in correlazione alla rimozione meccanica utilizzandoli, sia nello specifico della patologia da rimuovere sia a vasto raggio d'azione; l'applicazione potrà essere fatta a spruzzo, a pennello o ad impacco in relazione alle caratteristiche del prodotto prescelto.

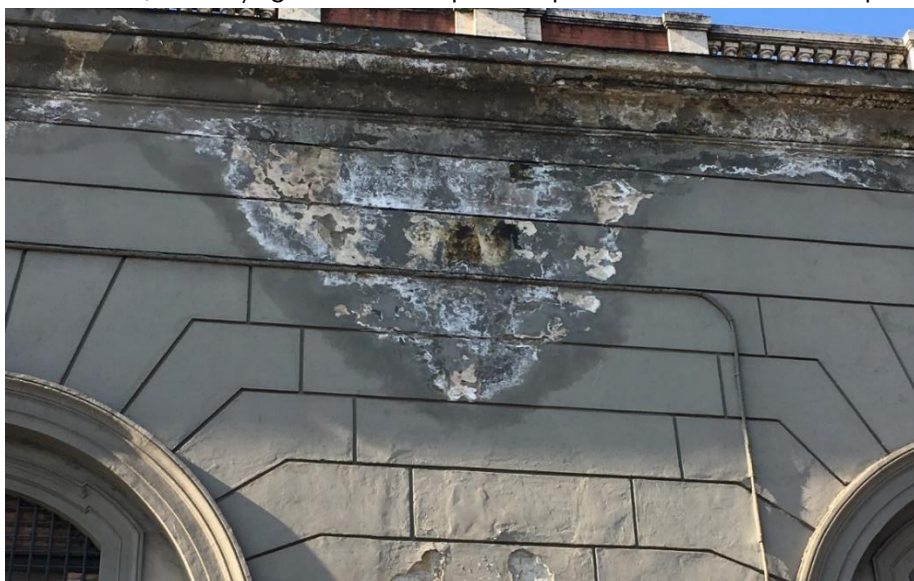
La problematica principale che si rileva è costituita tuttavia dalla massiccia presenza di umidità da igroscopicità che ha provocato

ammaloramento degli intonaci, con disgregazione e distacchi diffusi, caduta di parti più o meno consistenti, presenza di efflorescenze saline.

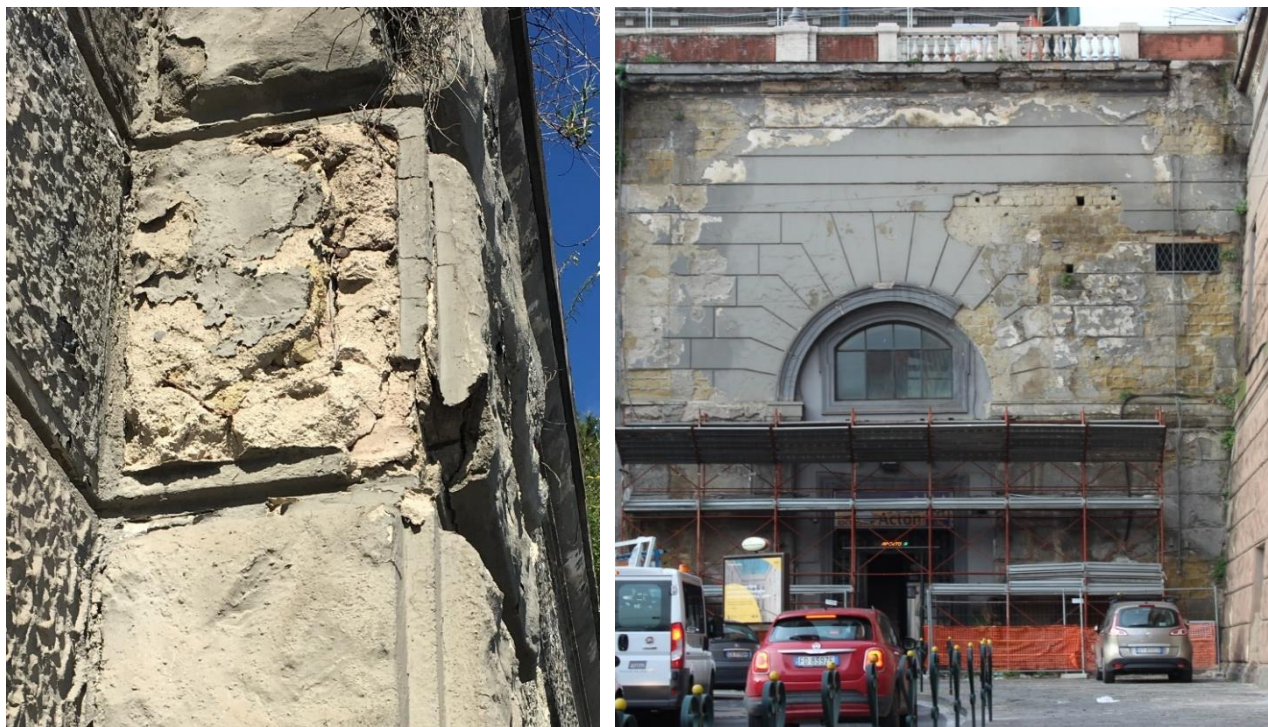
L'azione meccanica del vento che, data la vicinanza al mare, trasporta sali marini oltre che polvere e smog ha comportato l'erosione superficiale delle murature scoperte e degli intonaci in alcuni punti. Proprio la vicinanza al mare ha inoltre provocato l'ossidazione delle componenti ferrose, presenti nell'ossatura portante del cornicione sommitale e nelle bugne a finta pietra scalpellata, i cui aggetti di notevole dimensione sono realizzati con intonaco "armato" con chiodi e fil di ferro.

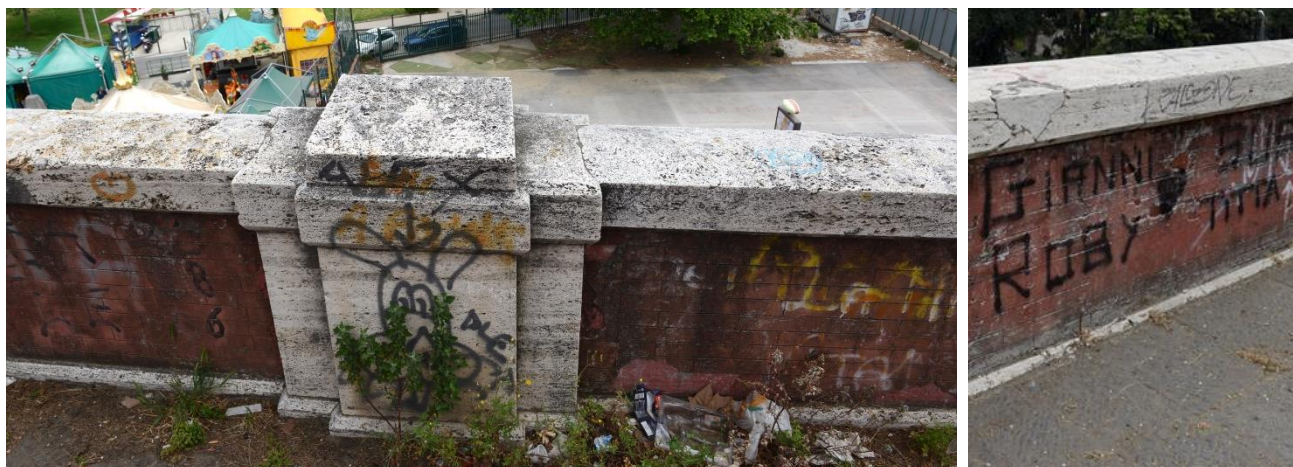
Altro intervento localizzato, sarà quello della RIMOZIONE DI GRAFFITI VANDALICI, localizzati soprattutto in corrispondenza della balastra dei giardini di via Cesario Console e della fascia basamentale della murazione su via Acton. Il progetto prevede la pulitura con idrosabbiatrica a vortice rotativo elicoidale con sistema a bassa pressione (metodo IBIX o similare).

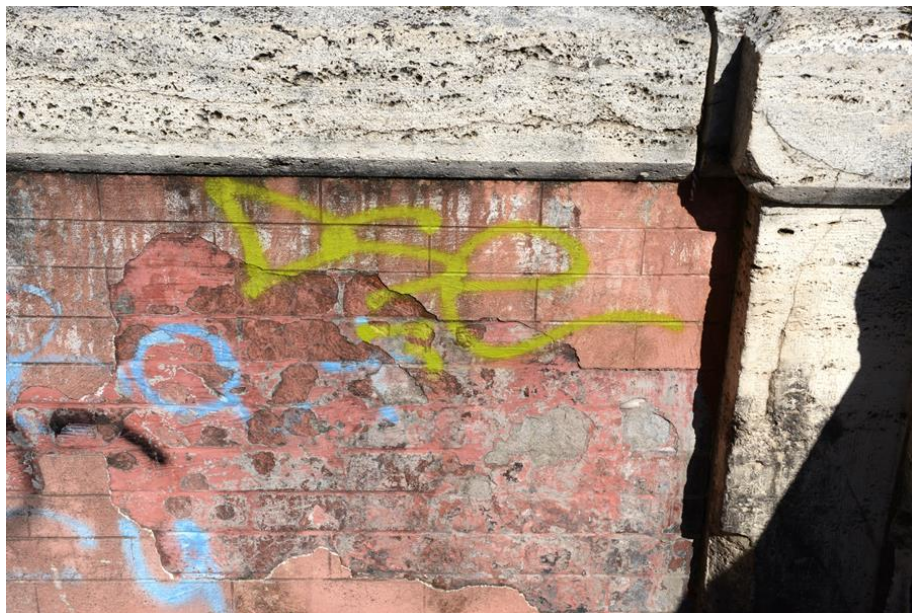
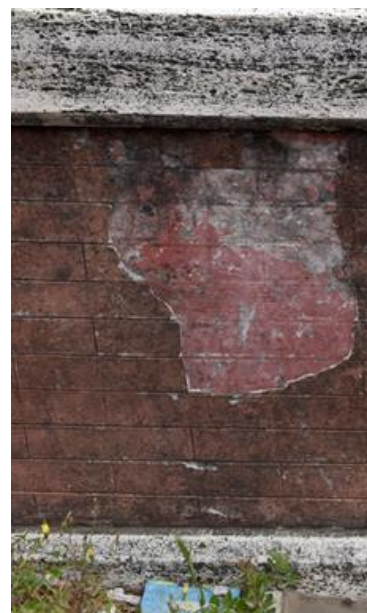
Le specchiature cieche della balastra e le specchiature ai lati dell'arco di ingresso al tunnel della galleria, presentano una finitura a stucco decorato a finta cortina di laterizio. Durante la fase di progettazione il gruppo di progettazione ha potuto effettuare dei saggi di descialbo localizzati nelle parti dove lo stucco risultava già lacunoso e in parte distaccato. Si è potuto quindi appurare che lo strato più esterno è un rifacimento sovrapposto ad un più antico, probabilmente originario, tonachino sottile a finta cortina di laterizio, applicato su una muratura in laterizio di scarsa qualità estetica, realizzata per non essere a vista.

Il progetto prevede la rimozione dello strato superficiale, già molto lacunoso e distaccato, e il restauro della sottostante finitura, mediante pulitura con acqua nebulizzata, il consolidamento corticale della finitura originaria eventualmente decoesa o disgregata e l'integrazione delle parti mancanti con malta di composizione simile all'originaria con finitura a finto laterizio per una efficace integrazione estetica.

L'intervento si completerà con la protezione finale della superficie con resine acriliche in dispersione acquosa.

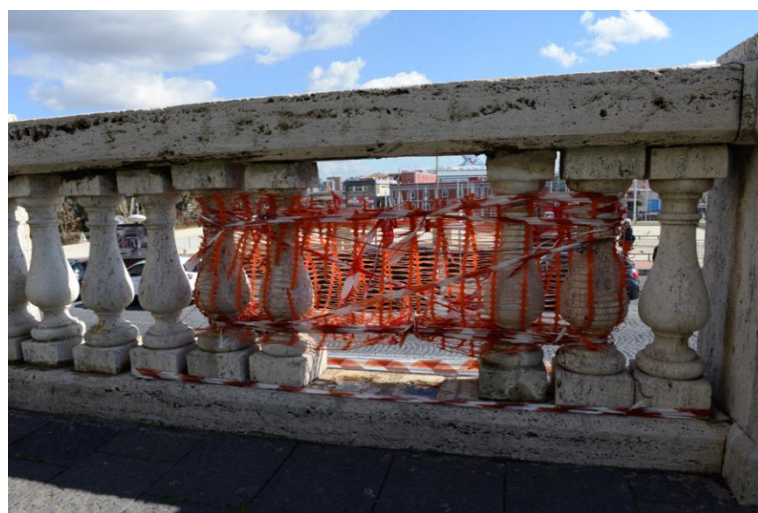
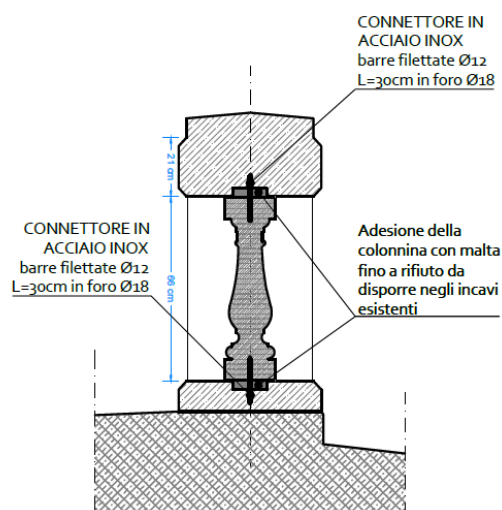
Come anticipato nel paragrafo 3.1, la criticità più rilevante a carico della balaustra è rappresentata dalla perdita di efficacia degli incastri dei singoli balastrini rispetto al sistema della balaustra, e necessita di un intervento che ne metta in sicurezza gli elementi liberi, assicurando gli stessi all'intero sistema.

Il progetto prevede la messa in sicurezza della balaustra in travertino consistente in:

1. Movimentazione della cimasa e smontaggio dei balastrini
2. Realizzazione degli ancoraggi dei balastrini mediante perforazioni, inserimento di barre filettate in acciaio inox e realizzazione dell'ancoraggio mediante colatura di malta fluida espansiva
3. Pulitura della pietra e formazione di fori mediante perforazioni a sola rotazione sul lato superiore del basamento lapideo per il successivo alloggiamento dei balastrini
4. Riposizionamento dei balastrini e, ove previsto, inserimento delle barre filettate in acciaio inox fissate alla base degli stessi negli incavi predisposti nel basamento lapideo e successiva sigillatura con resina epossidica bicomponente superfluida

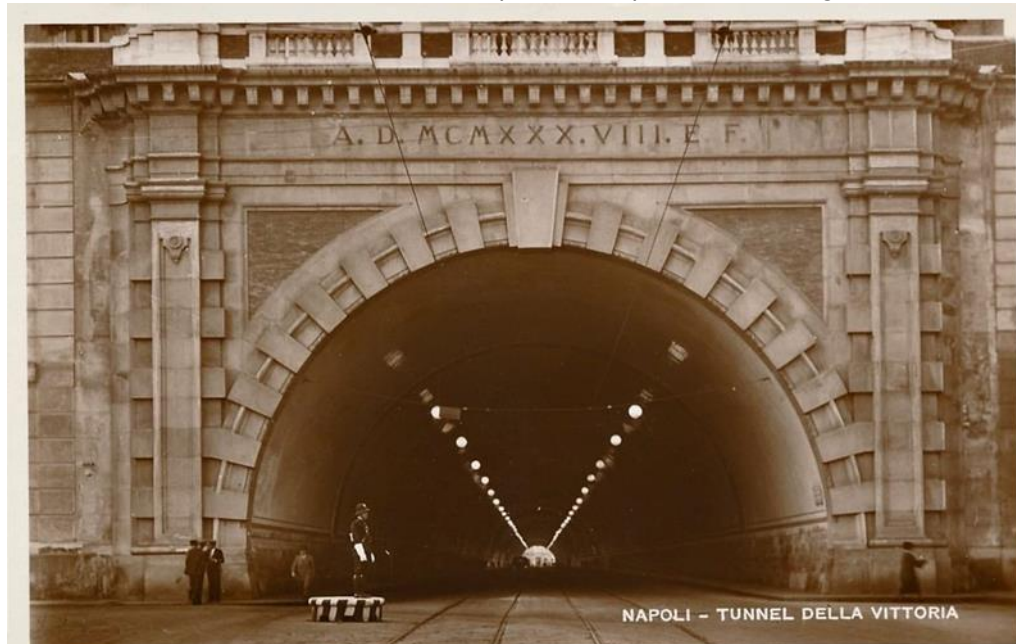
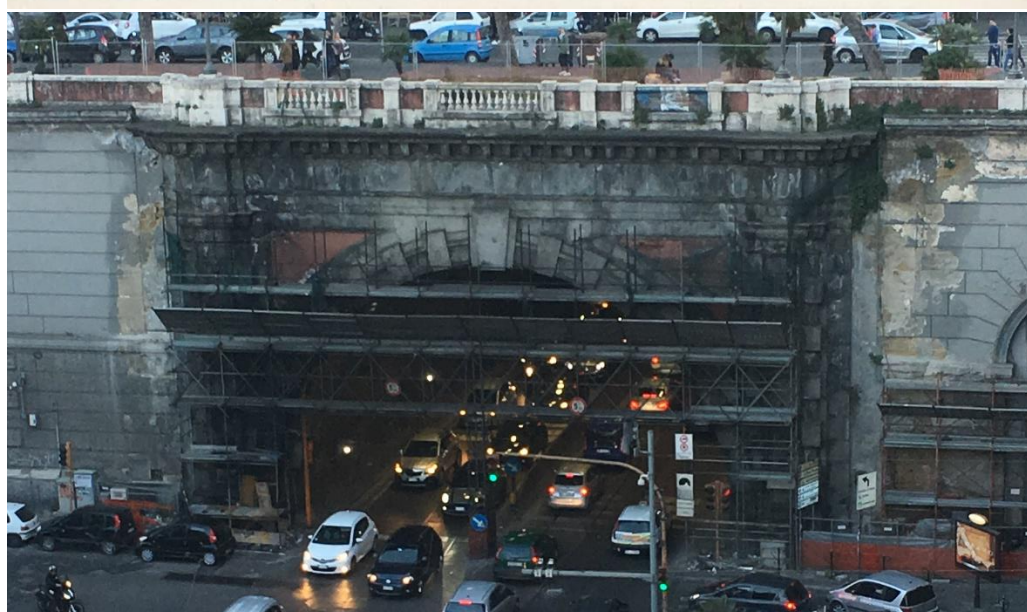
In corrispondenza del portale di ingresso alla galleria, si è rilevata la trasformazione di una specchiatura della balaustra che di fatto ha comportato la perdita dell'originaria simmetria.

Il progetto prevede la demolizione della muratura, e il ripristino con balastrini di nuova realizzazione, con posa in opera secondo le modalità esposte al precedente paragrafo 3.5.1.
