COMUNE DI NAPOLI

**Progetto Esecutivo di messa in sicurezza e di
Restauro delle Facciate della Galleria della
Vittoria fronte occidentale - fronte orientale e
adiacente muro di sostegno di via Cesario Console**

Codice
Elaborato
ESE_SP_03

Titolo
SCHEDE DI RESTAURO

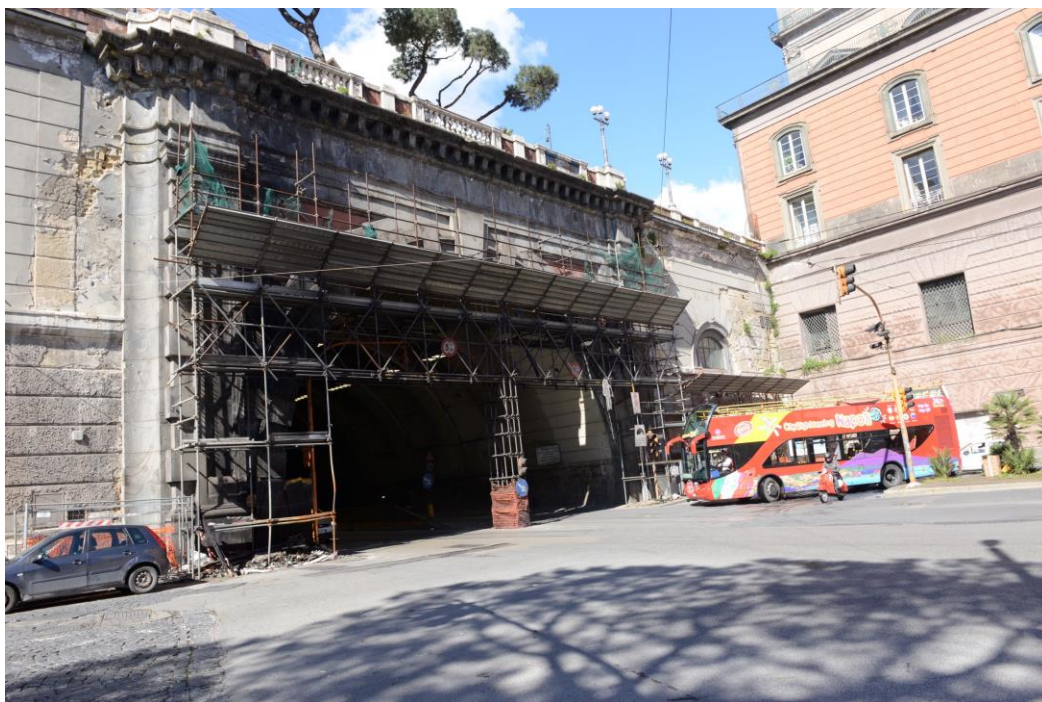
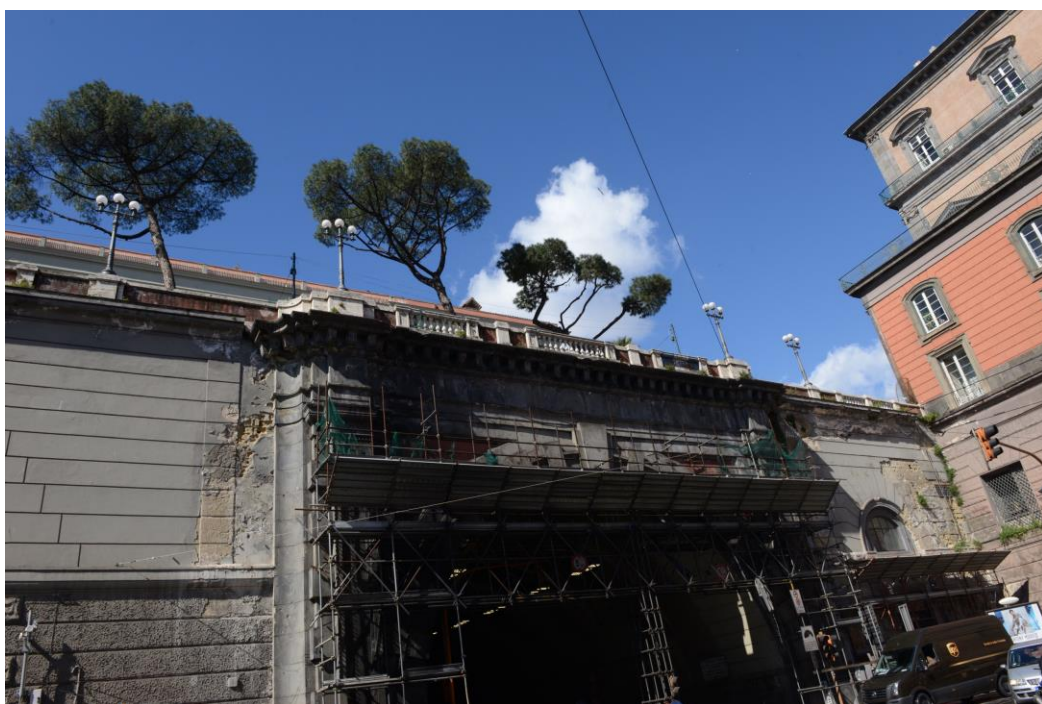
Le cortine in laterizi sembrano realizzate in stucco a finta cortina, come quelle della balaustra soprastante. (foto 1-2)

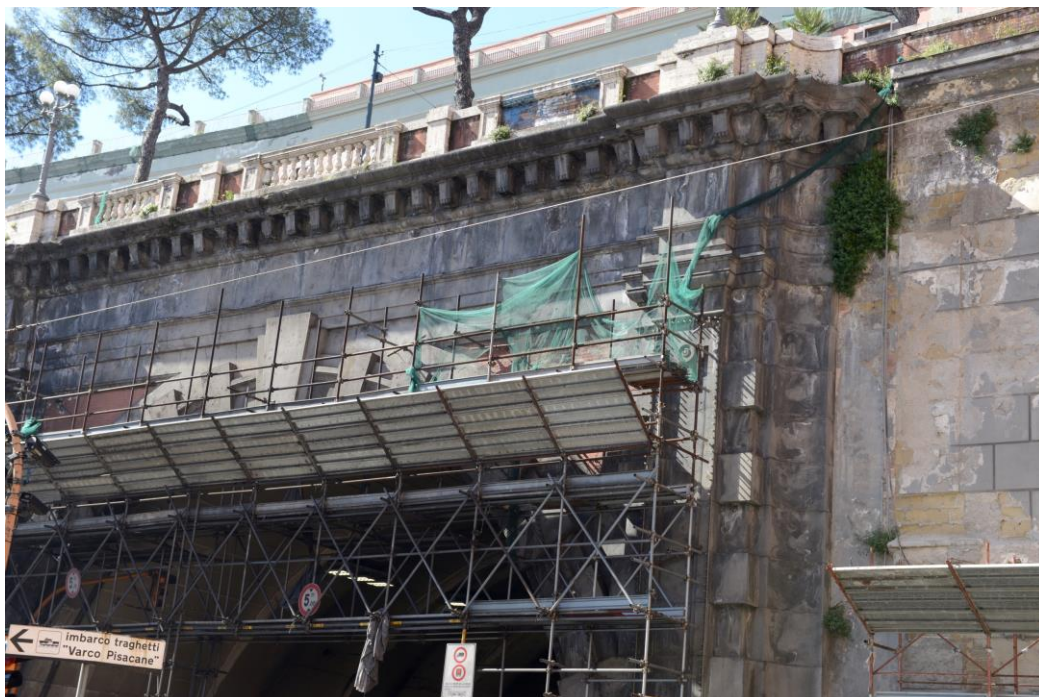
Foto 3

La cornice sotto la balaustra ha subito il dilavamento causato dalla cattiva conduzione delle acque piovane dalla strada soprastante. (foto 3)

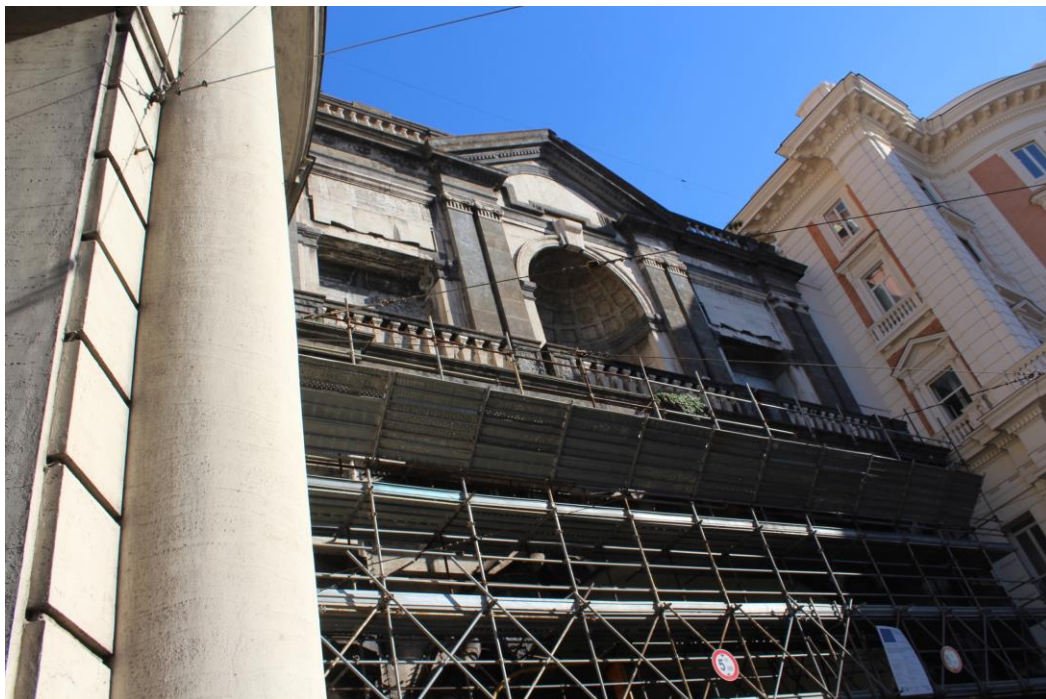
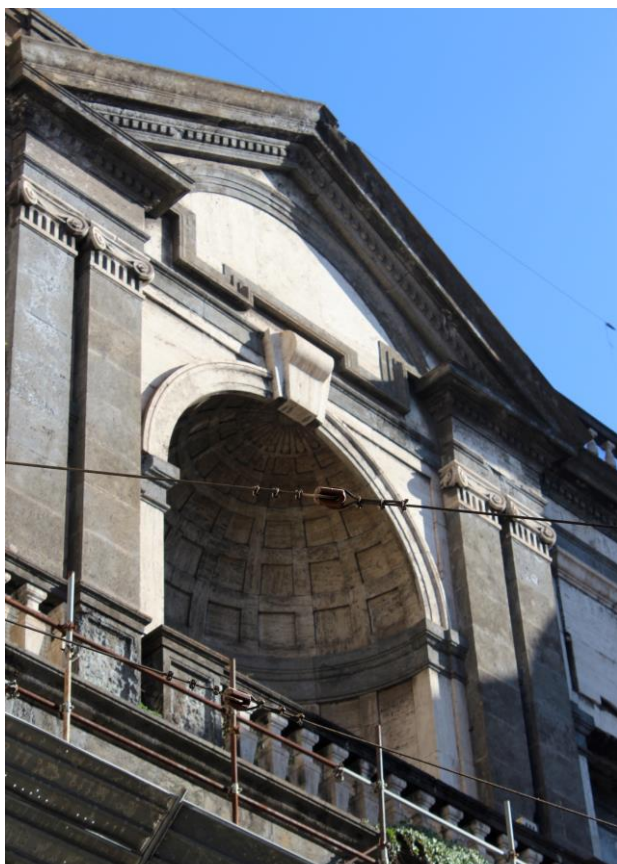
Il prospetto della galleria Vittoria su via Morelli è costituito da elementi in piperno e travertino. Gli spessori dei materiali, sia del travertino che del piperno sono variabili ma consistenti, il montaggio è stato realizzato ad incastro e con ammorsamento nelle malte. (foto 1-2)

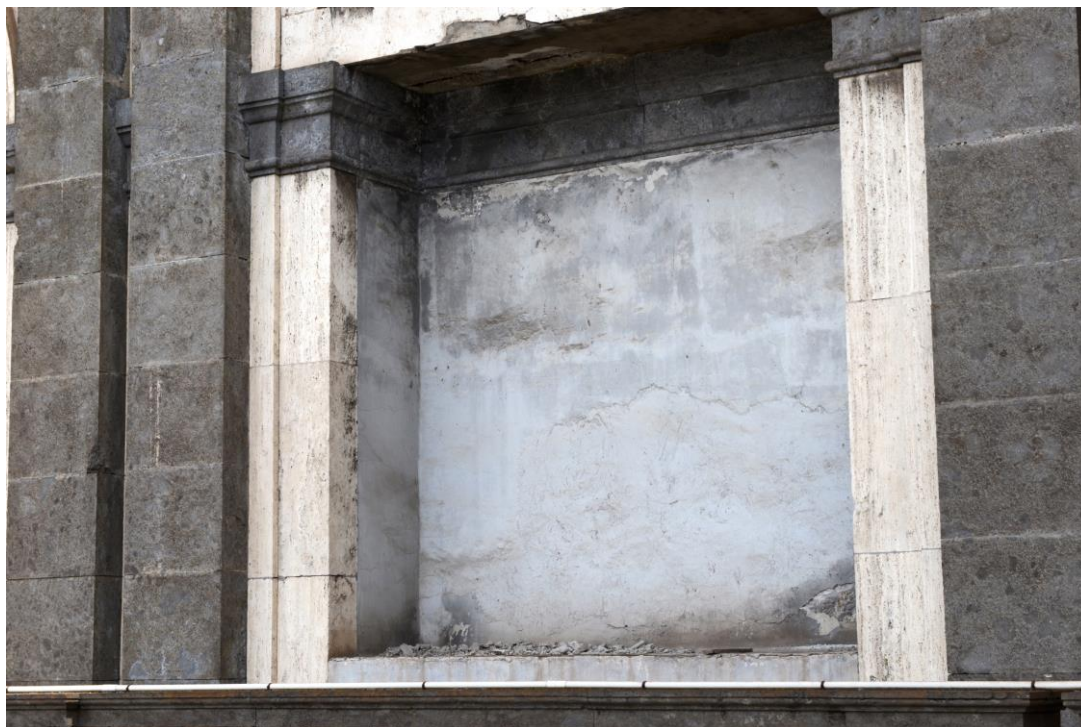
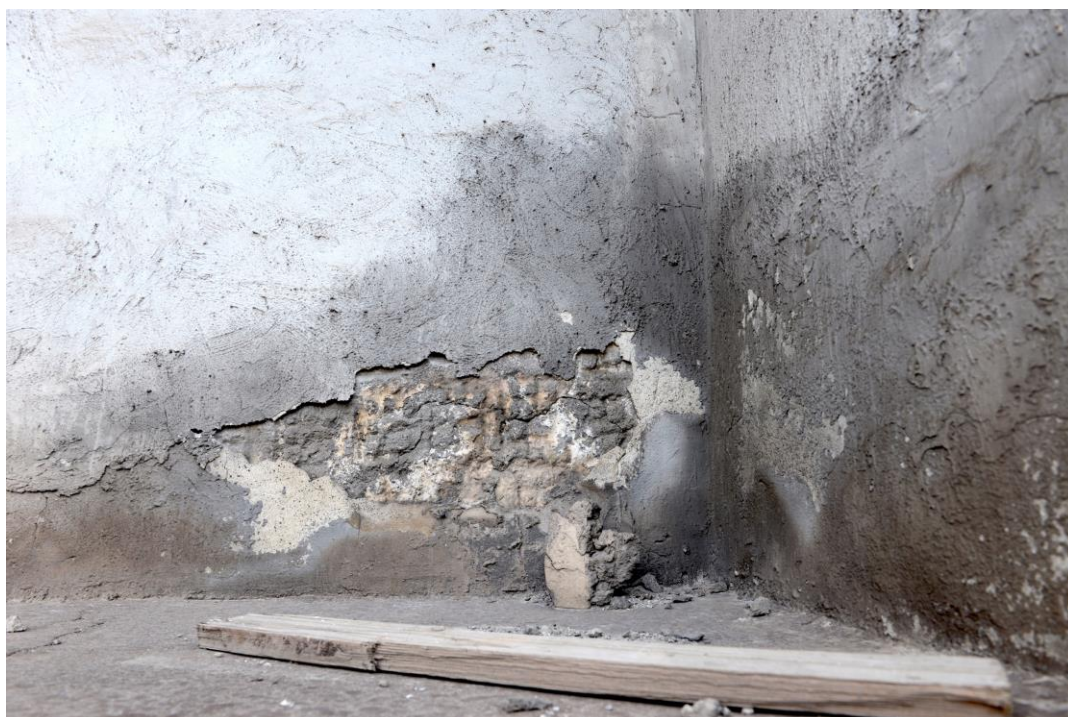
Le due nicchie laterali hanno perso la finitura originale, presentano sulle pareti una sovrapposizione molto confusa di strati di intonaco realizzati in differenti momenti. (foto 3-4)

Per le nicchie laterali risulta difficile dire oggi quali siano le finiture originali, bisogna assolutamente eseguire dei saggi stratigrafici rimuovendo meccanicamente tutte le sovrammissioni fino agli strati considerati originali. In un punto di caduta dell'intonaco più recente si legge chiaramente un materiale molto simile al piperno, ma potrebbe essere anche una malta ad imitazione del piperno, con una lavorazione tipo bocciardatura. (foto 5-6)

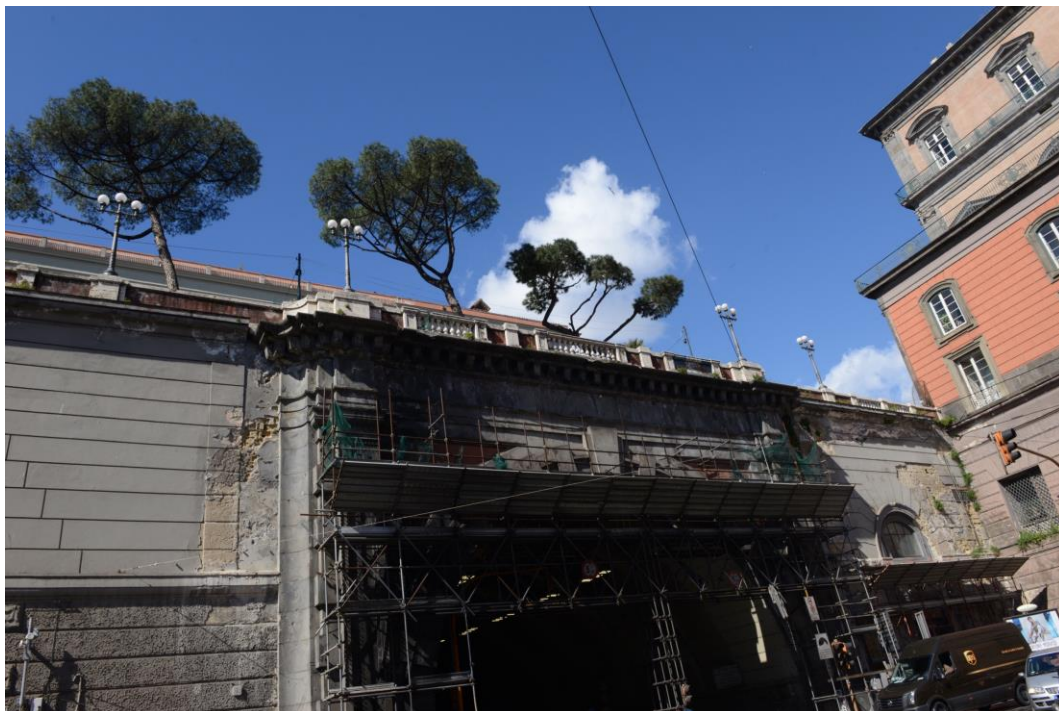
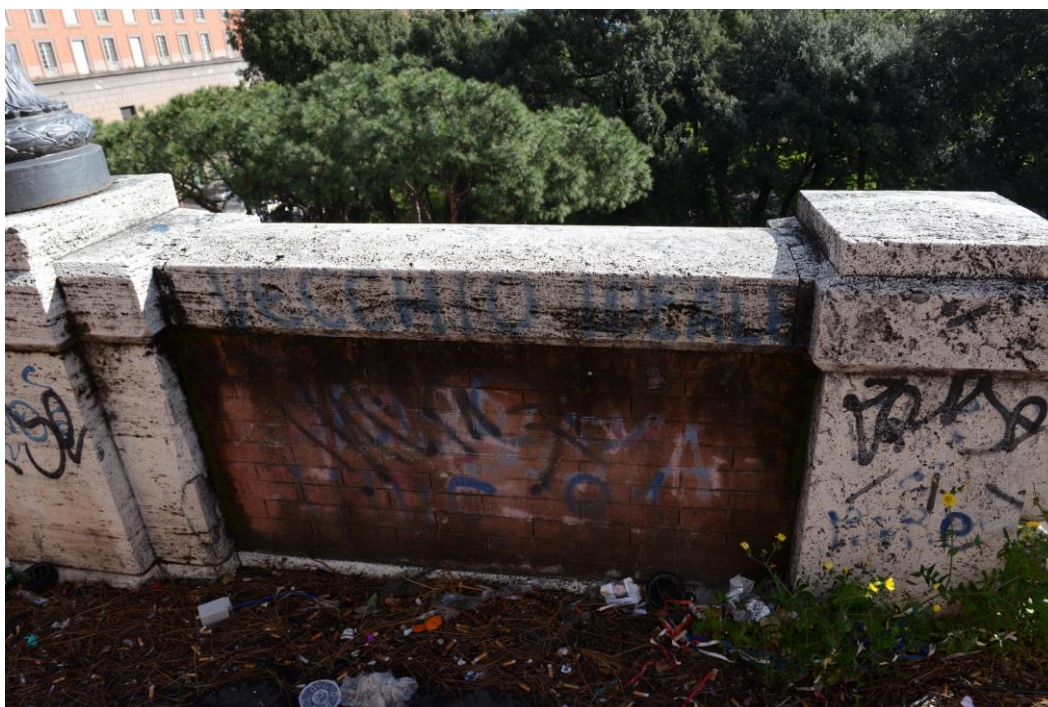
La balaustra è costituita da elementi in travertino (piedistalli, pilastri, colonnine e mensole) e da specchiature in muratura di laterizi rivestite da una finta cortina fatta con una colla di calce e sabbia con incisioni che imitano le stilature. (foto 1-2)

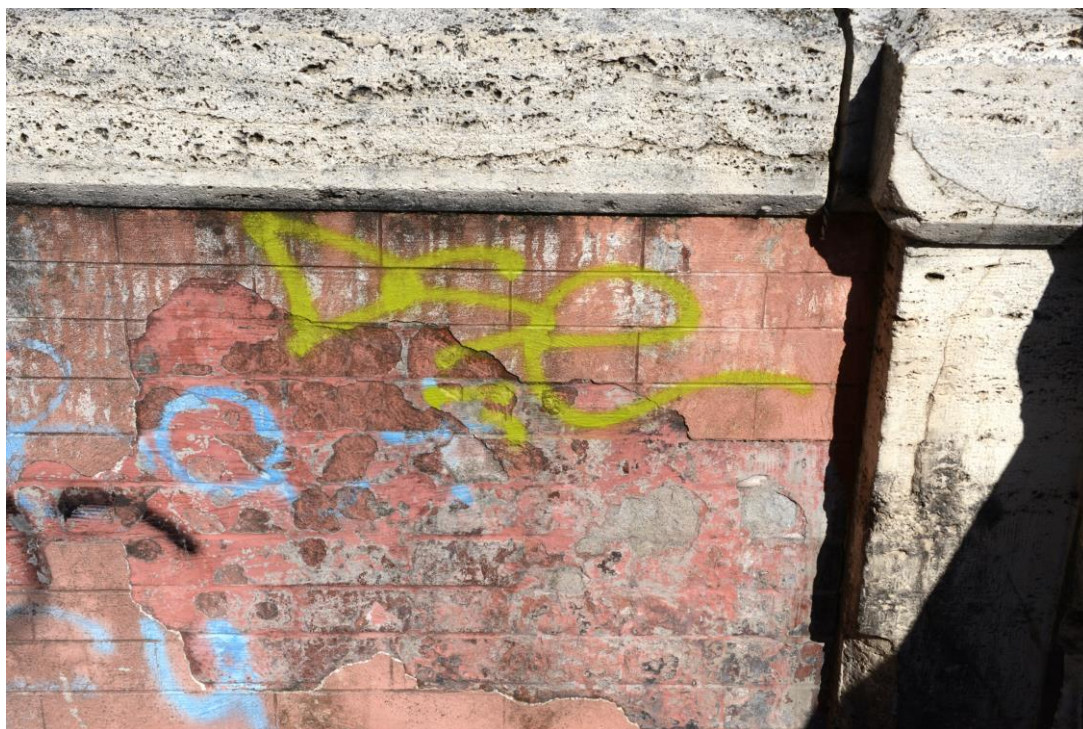
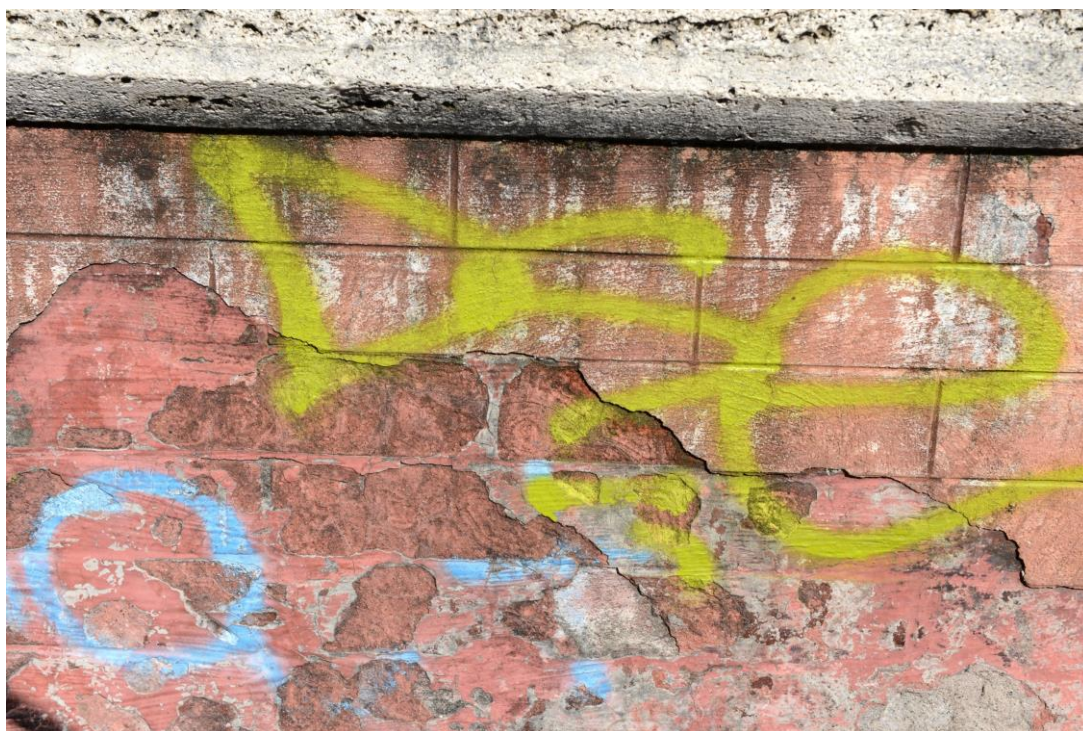
Sulla cortina in stucco una finitura cromatica imitava il color laterizio, come si vede in alcuni punti dove sono cadute piccole porzioni di uno strato di rifacimento. (foto 3-4) Nelle immagini selezionate si vedono due strati di rifacimento al di sopra di uno strato più antico e degradato.

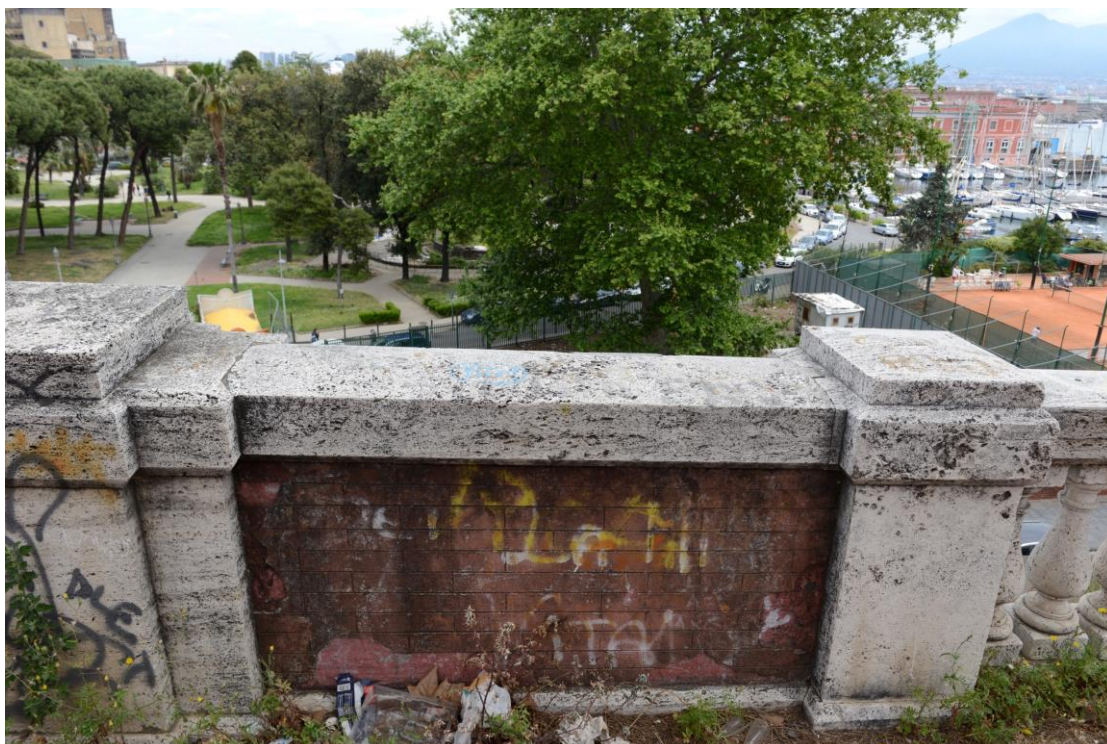
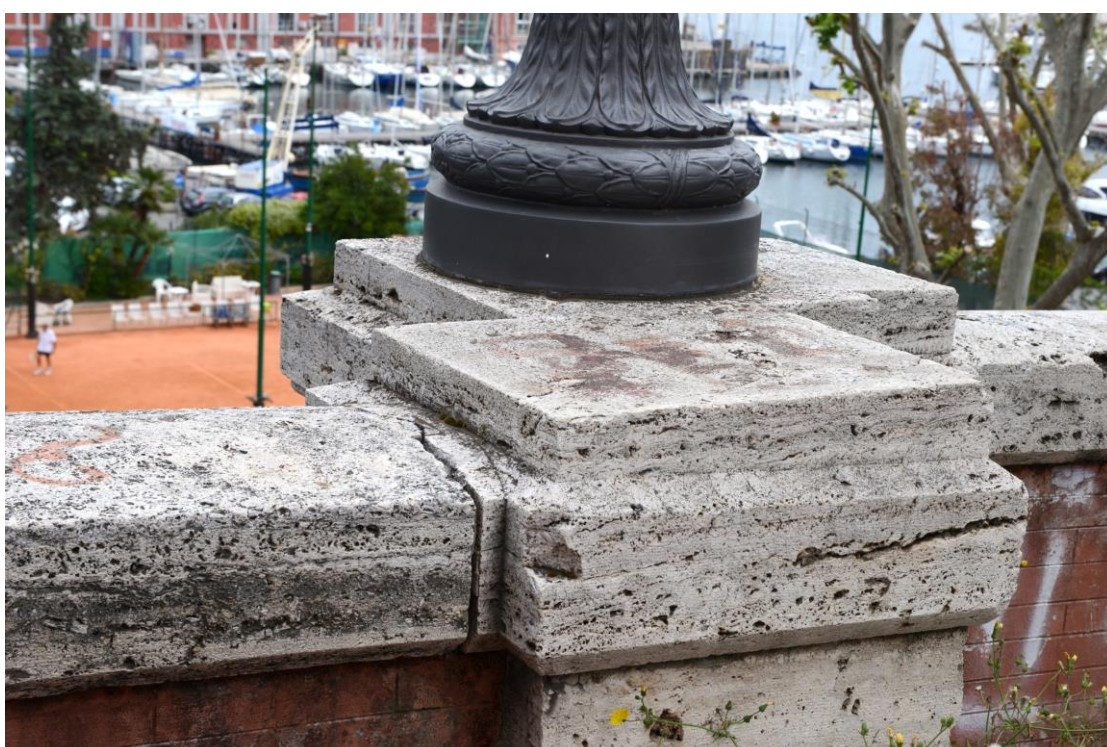
Gli elementi in travertino sono stati montati ad incastro, non si vedono staffe. Non ci sono alterazioni cromatiche sul travertino dovute alla migrazione di ossidi di ferro. (foto 5-6)

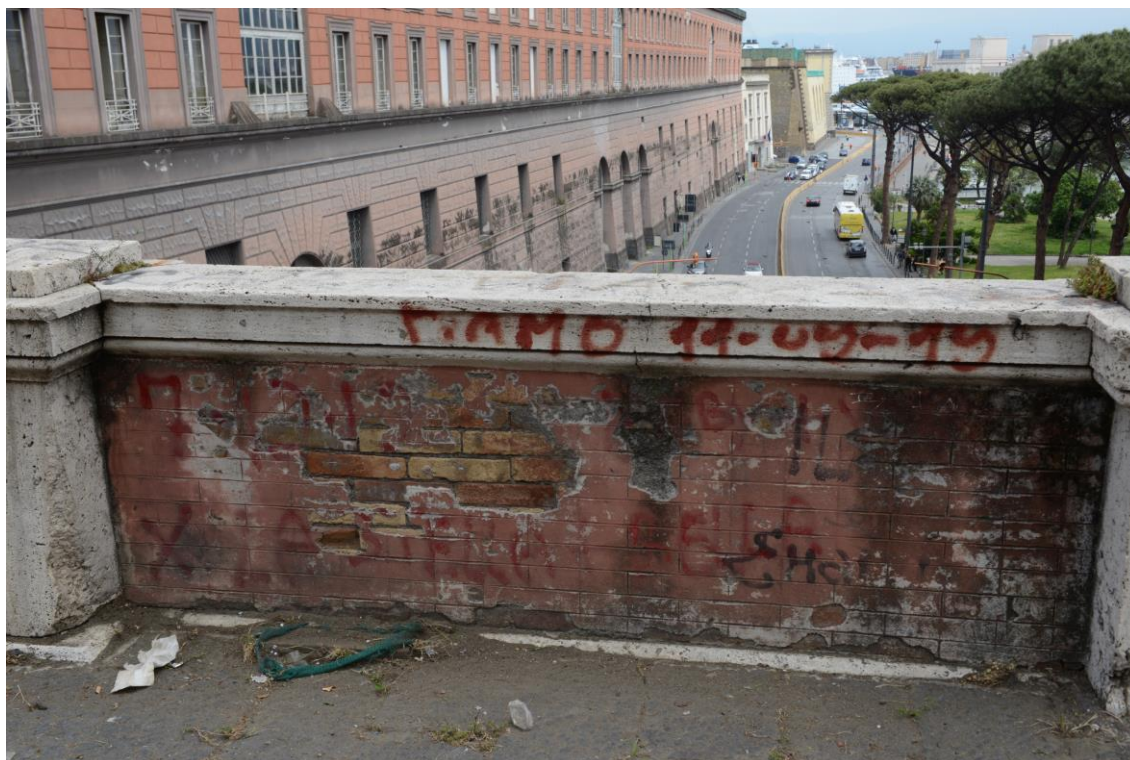
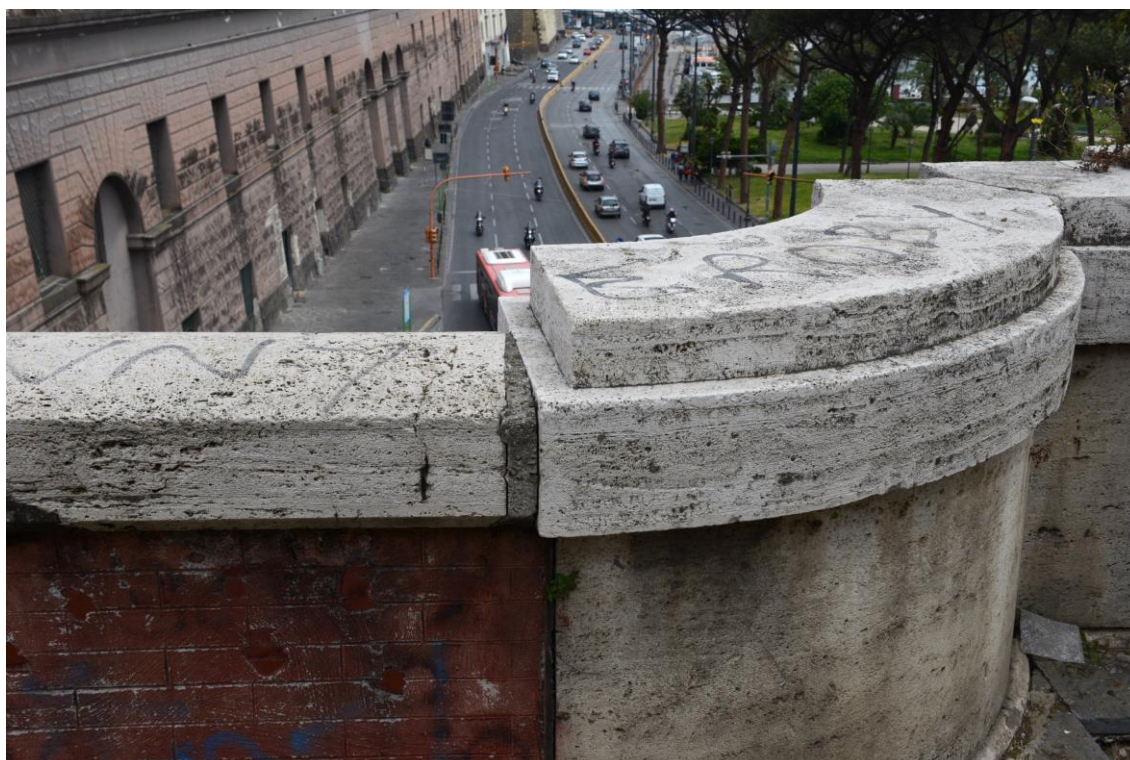
L'alternanza di specchiature in laterizi e di tratti con le colonnine di travertino non è ovviamente casuale ma rispecchiava un progetto ben preciso che però è stato alterato da interventi di restauro. (foto 7-8)

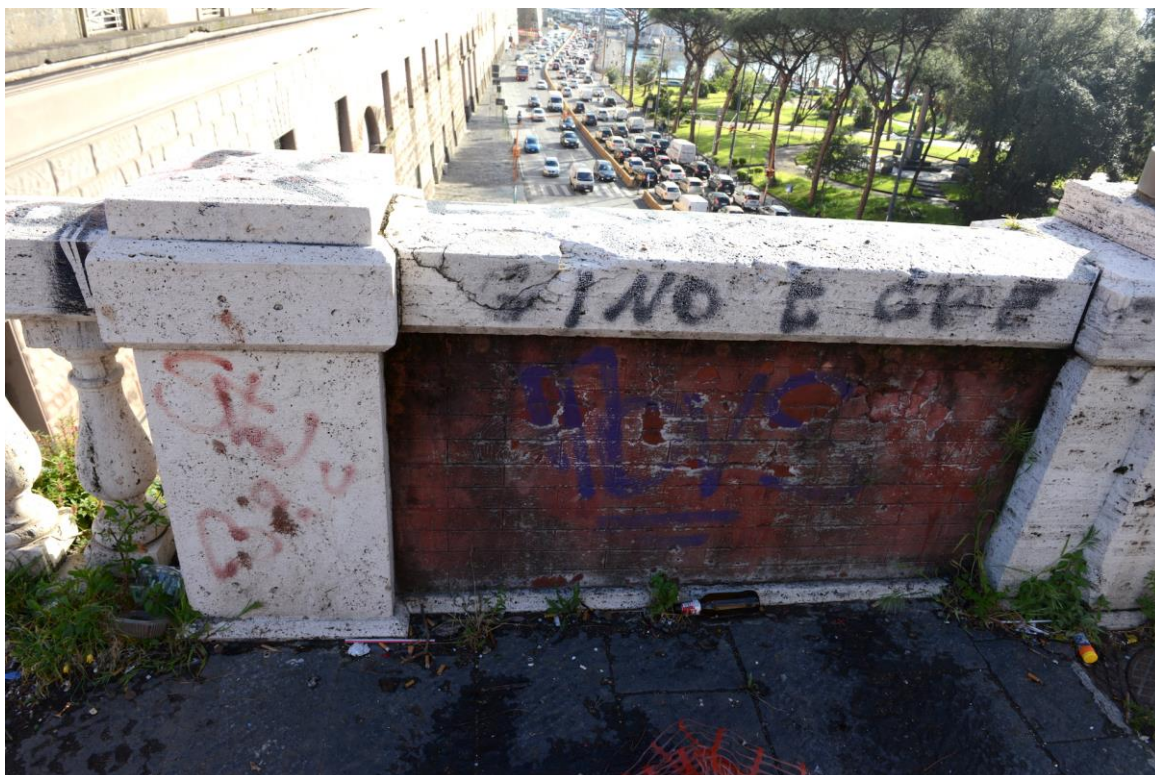
Foto 9

La formazione di vegetazione infestante è un problema molto invasivo su entrambi i prospetti della balaustra. (foto 9)

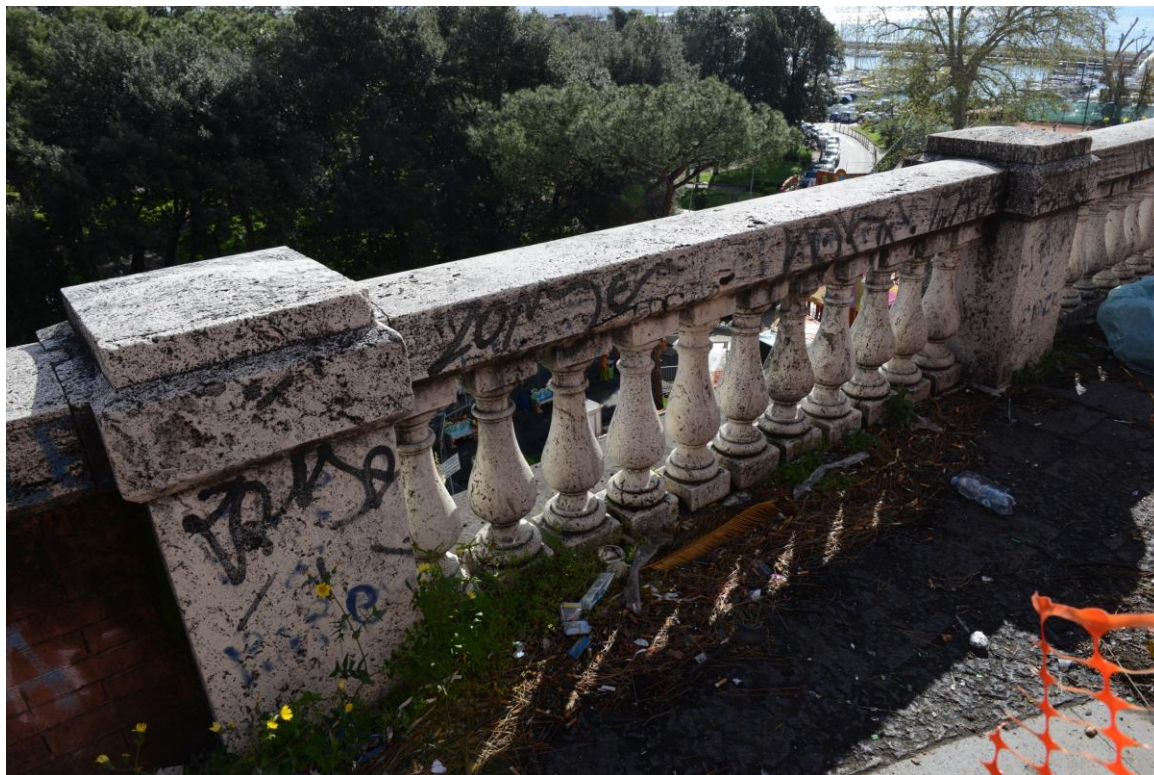
Foto 10

Purtroppo la balaustra sul lato interno è stata oggetto di episodi vandalici frequenti, le superfici sia del travertino che delle cortine sono state riempite di graffiti. (foto 10)

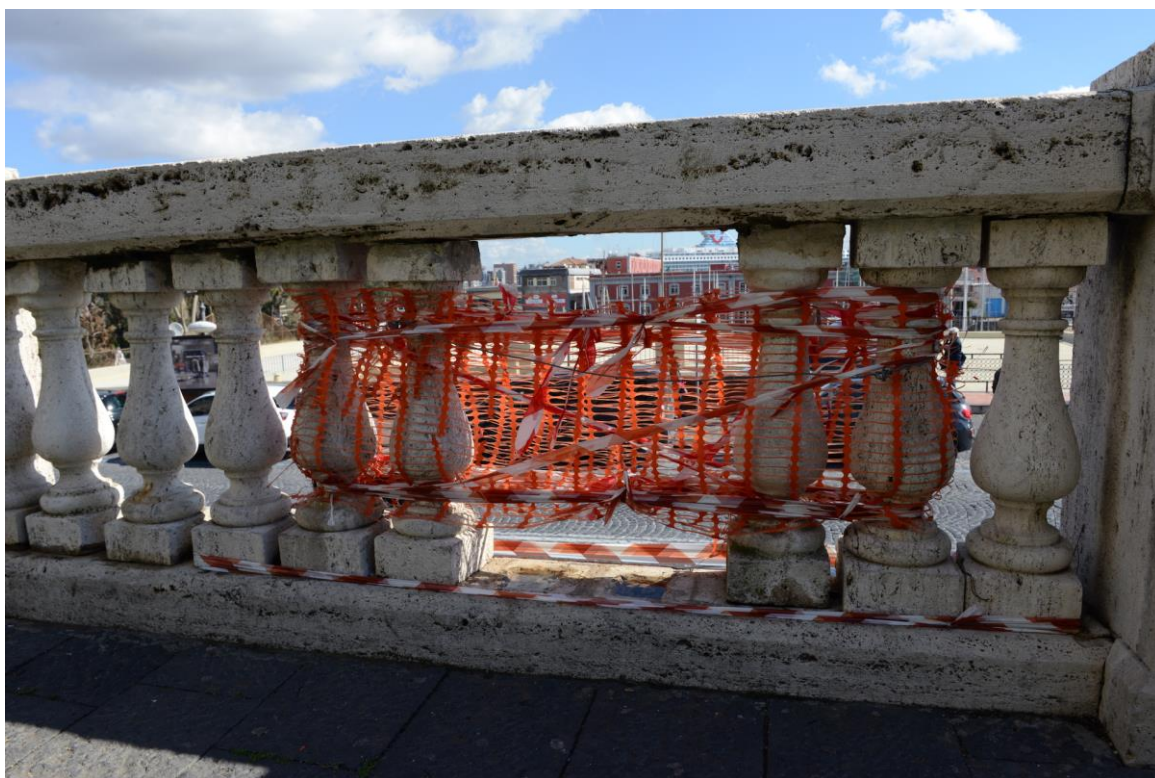
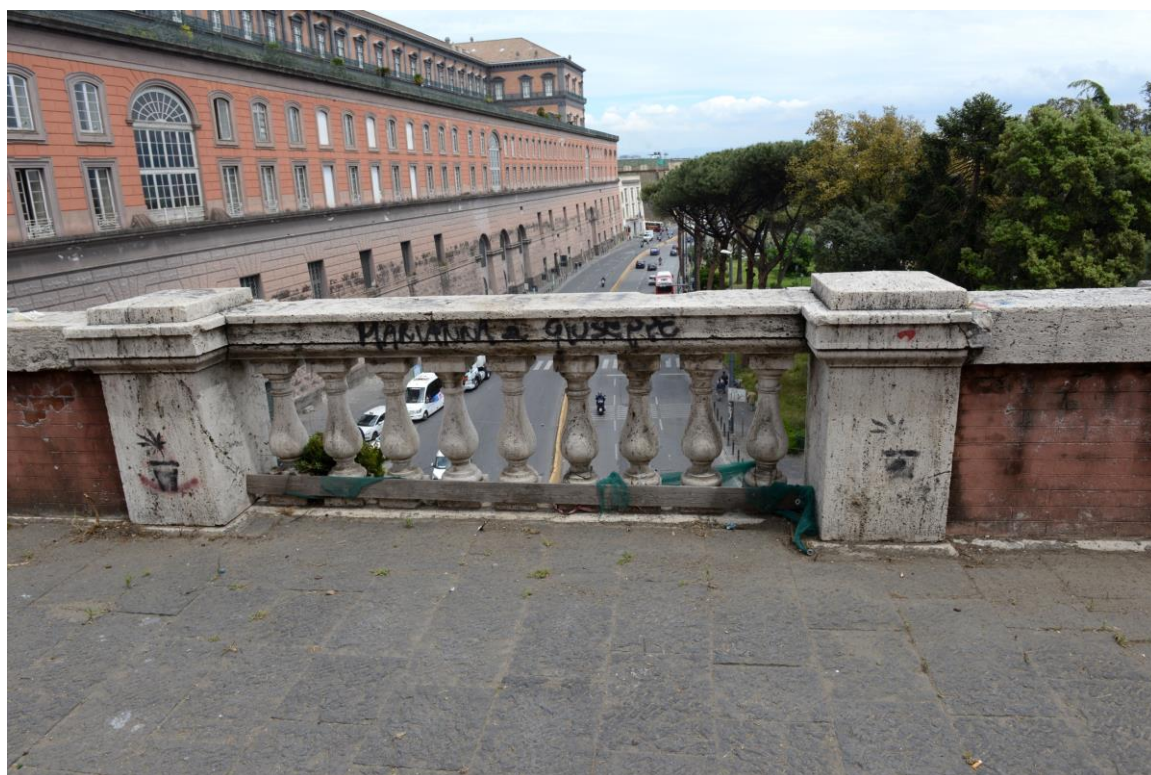
In qualche tratto della balaustra le colonnine si sono svincolate dall'incastro e sono mobili e a rischio caduta. In alcuni punti sono state messe in sicurezza con legature fatte con tondini e filo di ferro, oppure con reti di plastica. (foto 11-12)

Questi elementi in ferro hanno prodotto con il tempo la formazione di ossidi che hanno migrato sulla superficie del travertino.

Rimane prioritario l'impegno nel controllo della stabilità di tutte le colonnine, degli incastri sia nella base che nella mensola di appoggio. Potrebbe essere necessario uno smontaggio anche solo parziale degli elementi.
