COMUNE DI NAPOLI

**Progetto Esecutivo di messa in sicurezza e di
Restauro delle Facciate della Galleria della
Vittoria fronte occidentale - fronte orientale e
adiacente muro di sostegno di via Cesario Console**

Codice
Elaborato
ESE_SP_07

Titolo
RELAZIONE STRUTTURALE

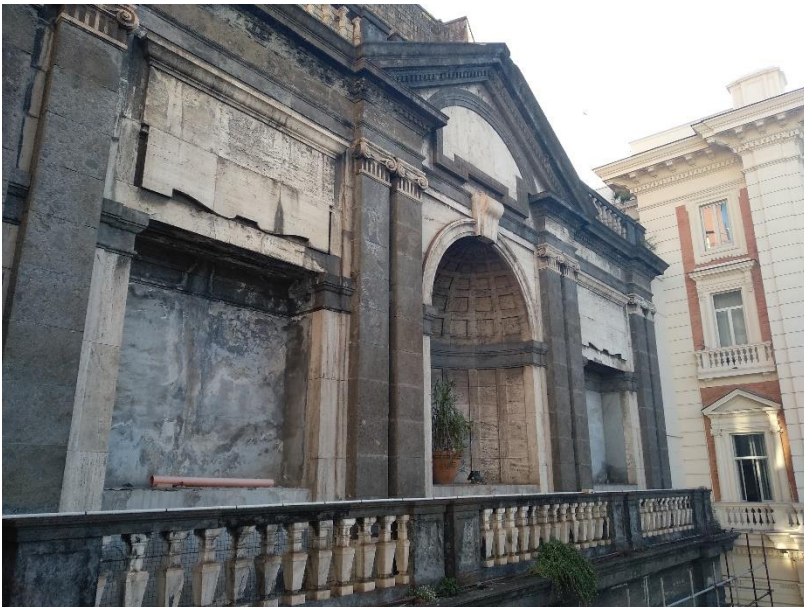
Foto 1 – Il fronte sul lato di via Arcoleo

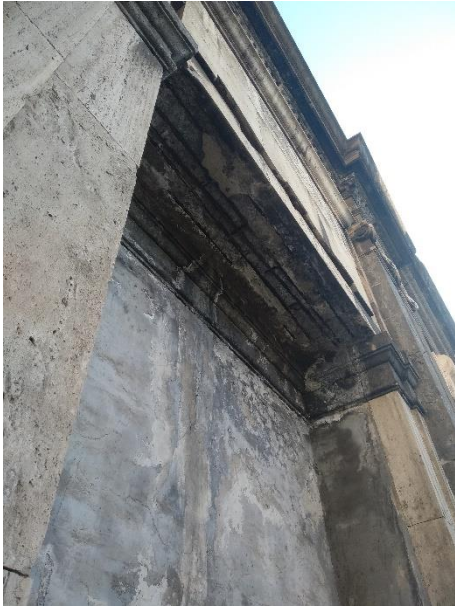
A causa della forte presenza di umidità da igroscopia e da infiltrazione, e dell'insufficiente copriferro, le strutture in calcestruzzo armato presenti (piattabande delle nicchie laterali del prospetto) risultano in cattivo stato di conservazione, che si manifesta con l'espulsione dei copriferri, l'ossidazione dei ferri di armatura, la disgregazione del calcestruzzo nella parte inferiore della piattabanda.

Foto 3 – Piattabanda a sinistra del fronte: fenomeni di espulsione del copriferro e di ossidazione delle armature metalliche

Il progetto strutturale è finalizzato al risanamento e consolidamento delle strutture e in particolare prevede **interventi volti alla riparazione degli architravi in cemento armato** delle nicchie sulla facciata monumentale sulla via Arcoleo tramite placcaggio intradossale con tessuti in fibra di acciaio galvanizzato.

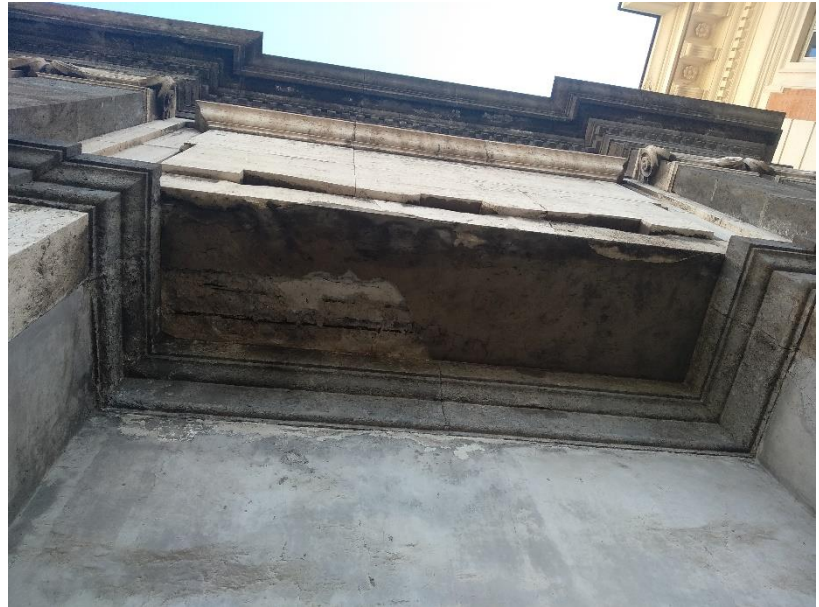
Foto 2 - Piattabanda a destra del fronte: fenomeni di espulsione del copriferro e di ossidazione delle armature
