Intervento n. 16 *“Cappella San Tommaso a Capuana – Chiesa di Santa Maria del Rifugio (Sant’Anna) – Cappella di San Gennaro a Sedil Capuano – Chiesa di Sant’Andrea a Sedil Capuano – Chiesa di Santa Maria della Sanità”* rientrante nel Grande Progetto *Centro storico di Napoli, valorizzazione del sito UNESCO*

RESOCONTO SOPRALLUOGO

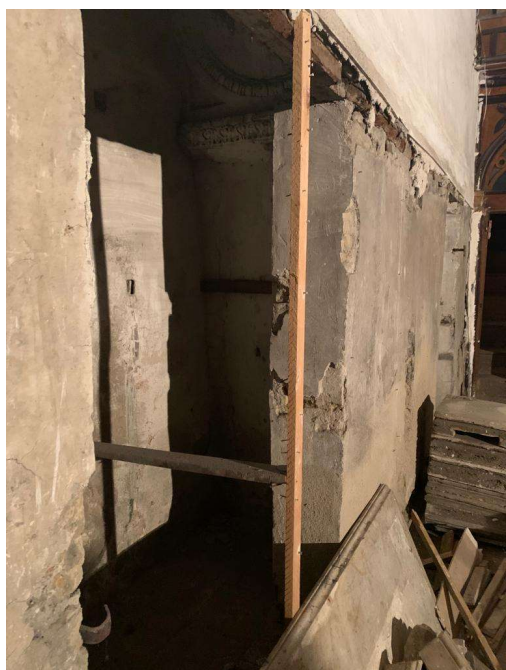
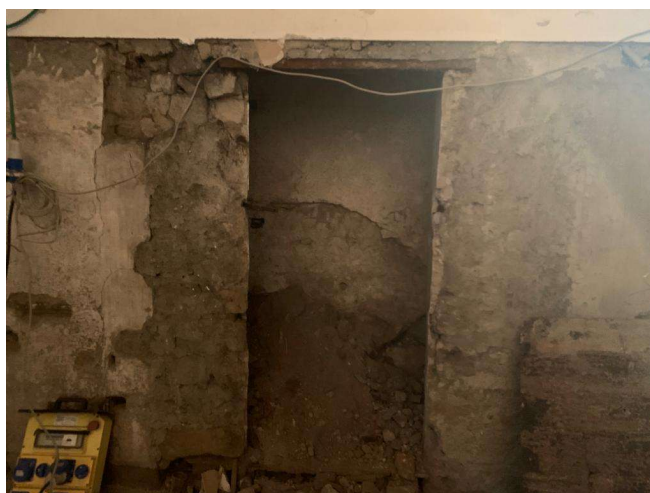
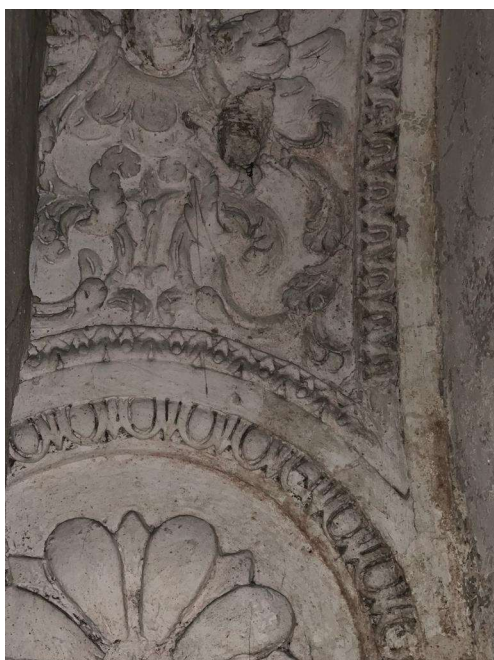
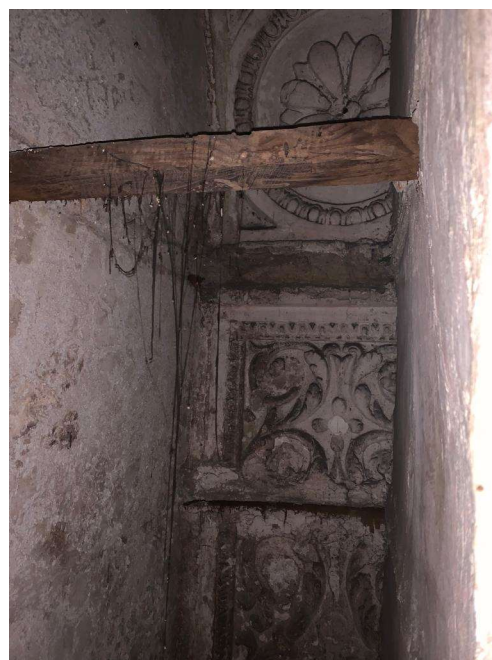
Dall’accesso effettuato è emerso che la chiesa presenta caratteristiche strutturali differenti rispetto a quelle rilevate nel corso della redazione del progetto esecutivo posto a base di gara e anche rispetto a quanto noto alla data di consegna dei lavori. In particolare, all’interno della chiesa, durante le prime fasi di pulizia degli spazi e di installazione del cantiere, nel rimuovere il rivestimento presente lungo le pareti perimetrali dell’aula, che costituisce l’ambiente principale dell’immobile, sono state ritrovate, su entrambi i lati lunghi di questa, due contropareti in tufo di spessore consistente nelle quali si aprono alcune nicchie con copertura ad arco, poco profonde, tompagnate con pareti di spessore considerevole, sempre in tufo, a chiusura parziale delle stesse. Le nicchie presentano all’intradosso, per tutto il loro sviluppo, decorazioni in stucco tali da portare a credere che, un tempo, fossero direttamente visibili e costituissero le effettive pareti dello spazio religioso.

Nel rimarcare l’interessante rinvenimento (vd. foto allegate) il responsabile del procedimento e il direttore dei lavori evidenziano l’opportunità di riportare la diversa geometria strutturale riscontrata al sistema di appoggio della volta a botte rappresentante la copertura della chiesa, nonché alle catene la cui presenza è denunciata dai capochiave presenti sulle facciate su ambo i lati della chiesa.

I presenti inoltre rilevano che la presenza delle due citate contropareti probabilmente incide anche sul sistema di sostegno del coro ligneo all’ingresso della chiesa.

Sulla scorta di quanto rilevato, pertanto, si conviene sull’opportunità di effettuare ulteriori approfondimenti progettuali riguardo a quanto emerso in data odierna, attraverso rilievi strutturali e indagini conoscitive di tipo diagnostico al fine di comprendere la funzione delle pareti rinvenute e in generale il rapporto di queste con il comportamento strutturale dell’immobile.
