COMUNE DI NAPOLI

**Progetto Esecutivo di messa in sicurezza e di
Restauro delle Facciate della Galleria della
Vittoria fronte occidentale - fronte orientale e
adiacente muro di sostegno di via Cesario Console**

Codice
Elaborato
ESE_AR_08

Titolo
SCHEDE DETTAGLI COSTRUTTIVI

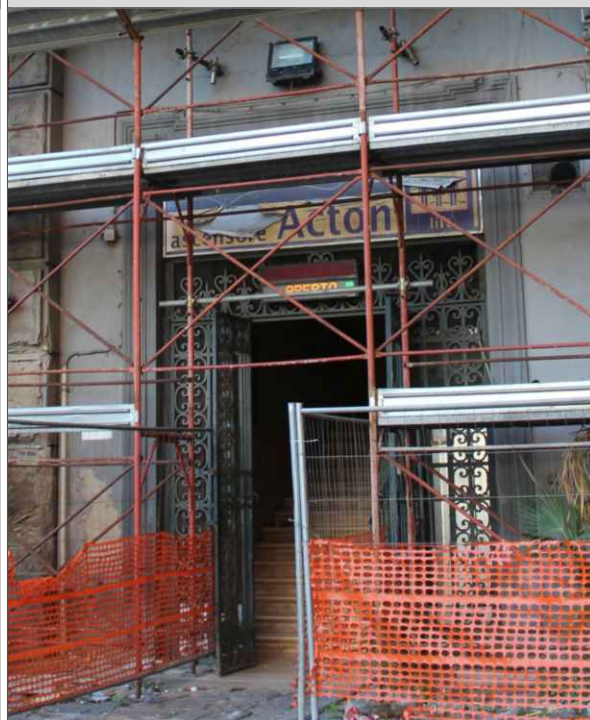
IF.01

Cancello in ferro battuto a due battenti in buono stato di conservazione

- R.06.020.010.a/b** Fissaggio o sostituzione delle cerniere e simili, e limatura di eventuali sormonti; sostituzione delle ferramenta di sostegno e chiusura e rimessa in quadro dell'infisso.
- R.06.020.020.a** Riparazione di telai in ferro senza la rimozione.
- E.13.030.a** Trattamento con inibitori di corrosione di ferro e leghe misurabili in fascia facile.
- E.21.050.020.a** Stuccatura con stucco sintetico e rasatura di superfici metalliche già trattate.
- E.21.050.040.a** Verniciatura di smalto oleosintetico opaco in colori correnti chiari, a due mani a coprire.

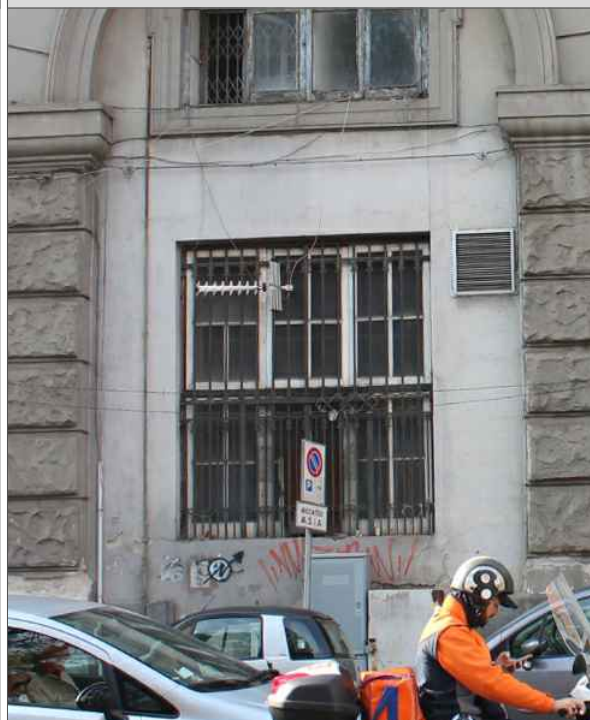
IF.02

Grata in ferro in discreto stato di conservazione

- R.06.020.020.a** Riparazione di telai in ferro senza la rimozione.
- E.13.030.a** Trattamento con inibitori di corrosione di ferro e leghe misurabili in fascia facile.
- E.21.050.020.a** Stuccatura con stucco sintetico e rasatura di superfici metalliche già trattate.
- E.21.050.040.a** Verniciatura di smalto oleosintetico opaco in colori correnti chiari, a due mani a coprire.

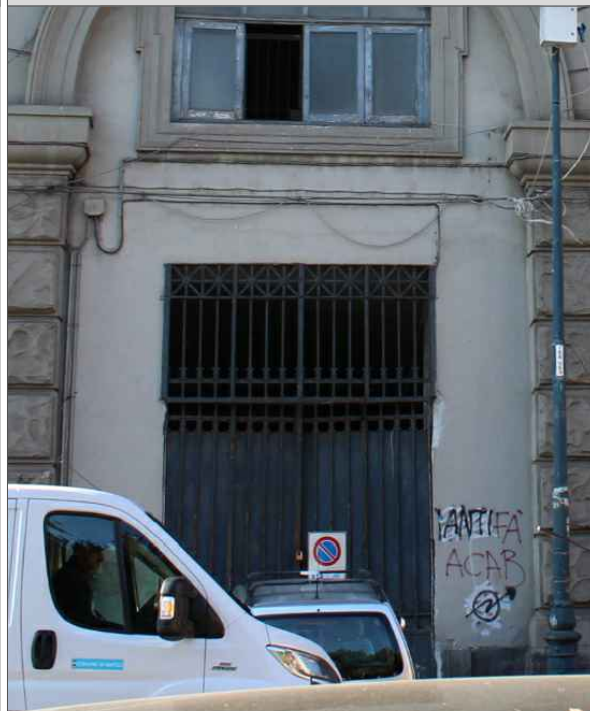
IF.03

Cancello in ferro a due battenti in discreto stato di conservazione

- R.06.020.010.a/b** Fissaggio o sostituzione delle cerniere e simili, e limatura di eventuali sormonti; sostituzione delle ferramenta di sostegno e chiusura e rimessa in quadro dell'infisso.
- R.06.020.020.a** Riparazione di telai in ferro senza la rimozione.
- E.13.030.a** Trattamento con inibitori di corrosione di ferro e leghe misurabili in fascia facile.
- E.21.050.020.a** Stuccatura con stucco sintetico e rasatura di superfici metalliche già trattate.
- E.21.050.040.a** Verniciatura di smalto oleosintetico opaco in colori correnti chiari, a due mani a coprire.

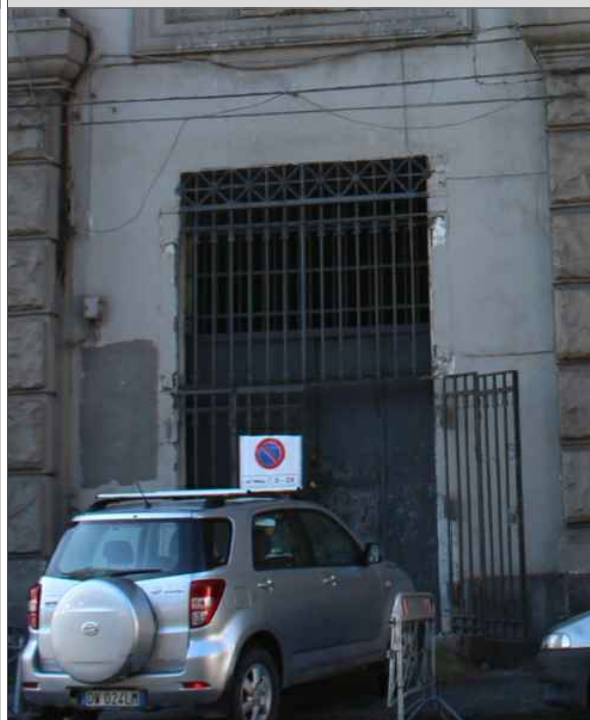
IF.04

Cancello in ferro a 2 battenti in buono stato di conservazione

- R.06.020.010.a/b** Fissaggio o sostituzione delle cerniere e simili, e limatura di eventuali sormonti; sostituzione delle ferramenta di sostegno e chiusura e rimessa in quadro dell'infisso.
- R.06.020.020.a** Riparazione di telai in ferro senza la rimozione.
- E.13.030.a** Trattamento con inibitori di corrosione di ferro e leghe misurabili in fascia facile.
- E.21.050.020.a** Stuccatura con stucco sintetico e rasatura di superfici metalliche già trattate.
- E.21.050.040.a** Verniciatura di smalto oleosintetico opaco in colori correnti chiari, a due mani a coprire.

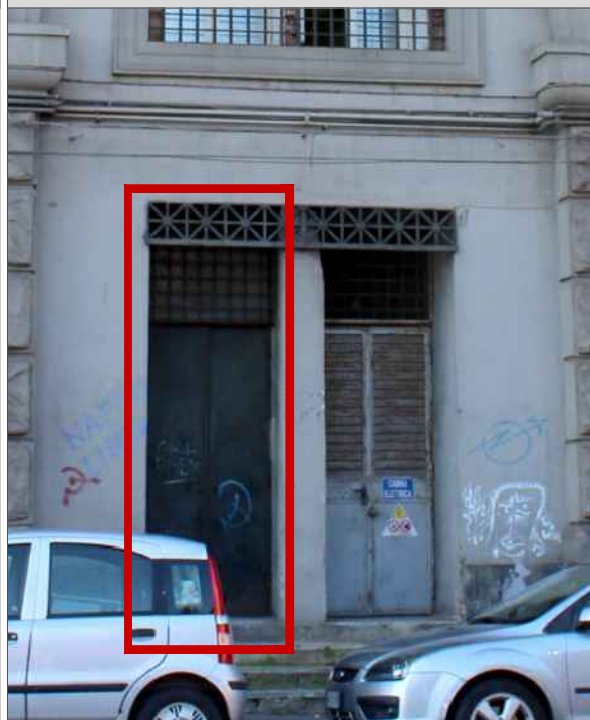
INFISSO **IF.05a**

Portoncino in ferro ad 1 battente con grata

- R.06.020.010.a/b** Fissaggio o sostituzione delle cerniere e simili, e limatura di eventuali sormonti; sostituzione delle ferramenta di sostegno e chiusura e rimessa in quadro dell'infixo.
- R.06.020.020.a** Riparazione di telai in ferro senza la rimozione.
- E.13.030.a** Trattamento con inibitori di corrosione di ferro e leghe misurabili in fascia facile.
- E.21.050.020.a** Stuccatura con stucco sintetico e rasatura di superfici metalliche già trattate.
- E.21.050.040.a** Verniciatura di smalto oleosintetico opaco in colori correnti chiari, a due mani a coprire.

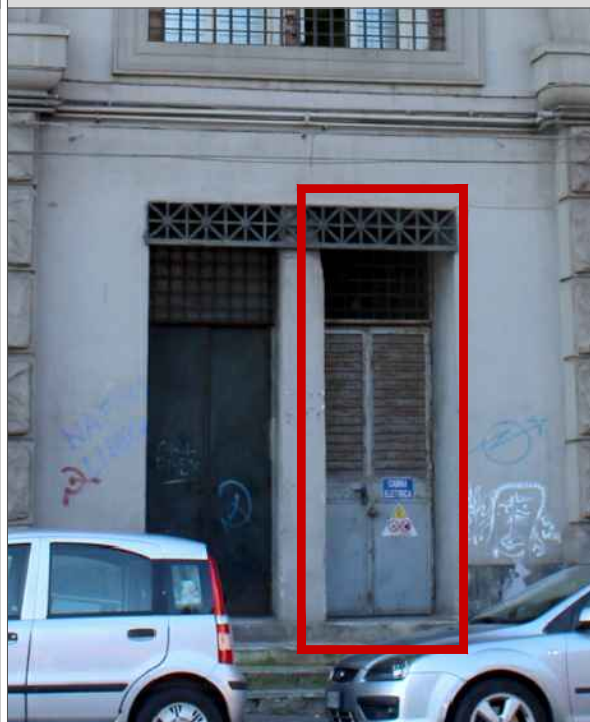
INFISSO **IF.05b**

Portoncino in ferro ad 1 battente con grata

- R.06.020.010.a/b** Fissaggio o sostituzione delle cerniere e simili, e limatura di eventuali sormonti; sostituzione delle ferramenta di sostegno e chiusura e rimessa in quadro dell'infixo.
- R.06.020.020.a** Riparazione di telai in ferro senza la rimozione.
- E.13.030.a** Trattamento con inibitori di corrosione di ferro e leghe misurabili in fascia facile.
- E.21.050.020.a** Stuccatura con stucco sintetico e rasatura di superfici metalliche già trattate.
- E.21.050.040.a** Verniciatura di smalto oleosintetico opaco in colori correnti chiari, a due mani a coprire.

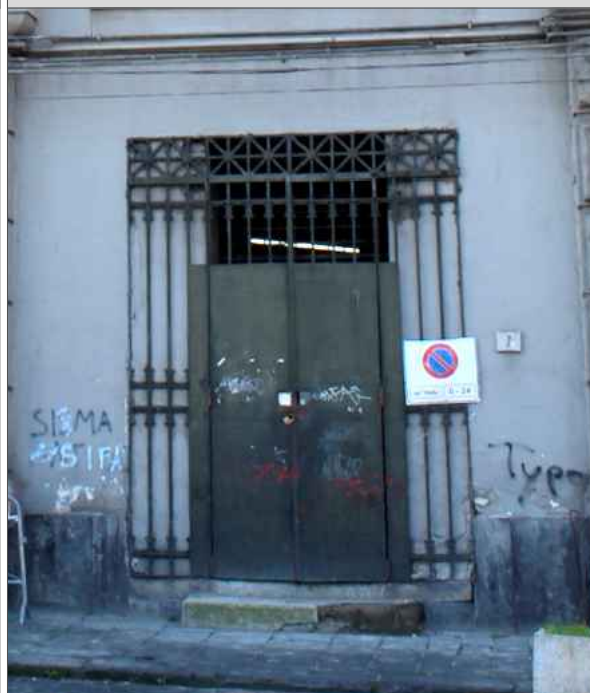
IF.06

Cancello in ferro a 2 battenti opachi

- R.06.020.010.a/b** Fissaggio o sostituzione delle cerniere e simili, e limatura di eventuali sormonti; sostituzione delle ferramenta di sostegno e chiusura e rimessa in quadro dell'infixo.
- R.06.020.020.a** Riparazione di telai in ferro senza la rimozione.
- E.13.030.a** Trattamento con inibitori di corrosione di ferro e leghe misurabili in fascia facile.
- E.21.050.020.a** Stuccatura con stucco sintetico e rasatura di superfici metalliche già trattate.
- E.21.050.040.a** Verniciatura di smalto oleosintetico opaco in colori correnti chiari, a due mani a coprire.

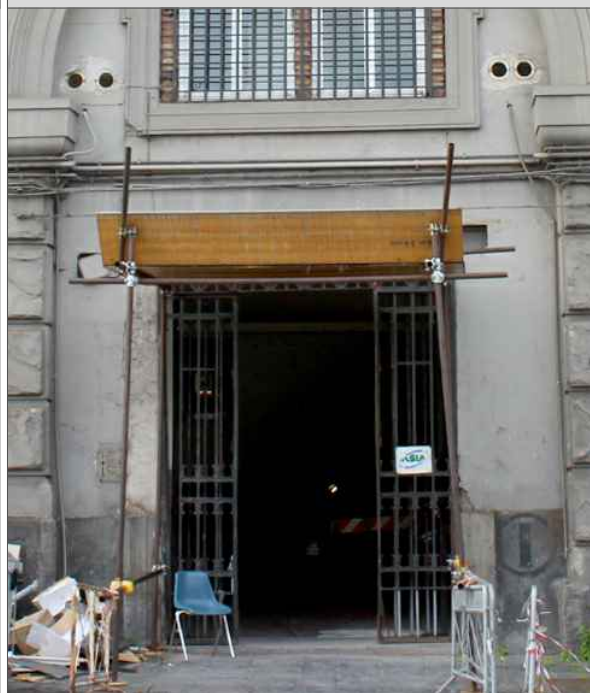
IF.07

Cancello in ferro battuto a due battenti

- R.06.020.010.a/b** Fissaggio o sostituzione delle cerniere e simili, e limatura di eventuali sormonti; sostituzione delle ferramenta di sostegno e chiusura e rimessa in quadro dell'infisso.
- R.06.020.020.a** Riparazione di telai in ferro senza la rimozione.
- E.13.030.a** Trattamento con inibitori di corrosione di ferro e leghe misurabili in fascia facile.
- E.21.050.020.a** Stuccatura con stucco sintetico e rasatura di superfici metalliche già trattate.
- E.21.050.040.a** Verniciatura di smalto oleosintetico opaco in colori correnti chiari, a due mani a coprire.

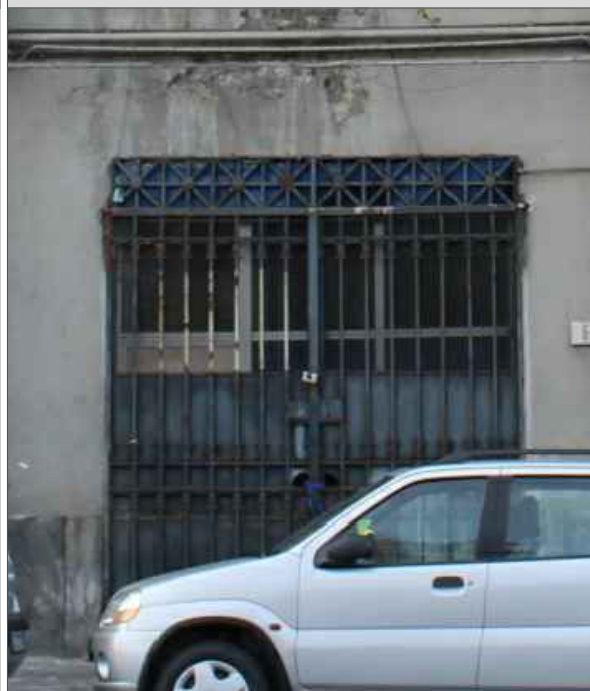
IF.08

Cancello in ferro battuto a due battenti

- R.06.020.010.a/b** Fissaggio o sostituzione delle cerniere e simili, e limatura di eventuali sormonti; sostituzione delle ferramenta di sostegno e chiusura e rimessa in quadro dell'infixo.
- R.06.020.020.a** Riparazione di telai in ferro senza la rimozione.
- E.13.030.a** Trattamento con inibitori di corrosione di ferro e leghe misurabili in fascia facile.
- E.21.050.020.a** Stuccatura con stucco sintetico e rasatura di superfici metalliche già trattate.
- E.21.050.040.a** Verniciatura di smalto oleosintetico opaco in colori correnti chiari, a due mani a coprire.

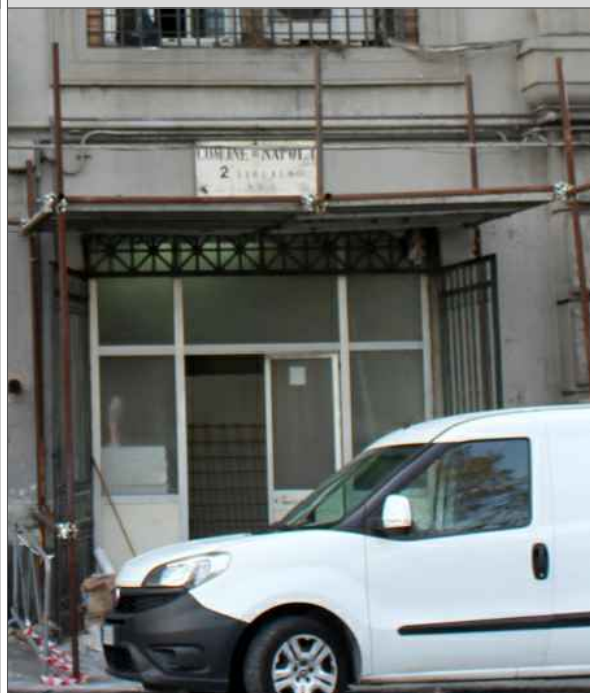
IF.09

Cancello in ferro battuto a due battenti

- R.06.020.010.a/b** Fissaggio o sostituzione delle cerniere e simili, e limatura di eventuali sormonti; sostituzione delle ferramenta di sostegno e chiusura e rimessa in quadro dell'infixo.
- R.06.020.020.a** Riparazione di telai in ferro senza la rimozione.
- E.13.030.a** Trattamento con inibitori di corrosione di ferro e leghe misurabili in fascia facile.
- E.21.050.020.a** Stuccatura con stucco sintetico e rasatura di superfici metalliche già trattate.
- E.21.050.040.a** Verniciatura di smalto oleosintetico opaco in colori correnti chiari, a due mani a coprire.

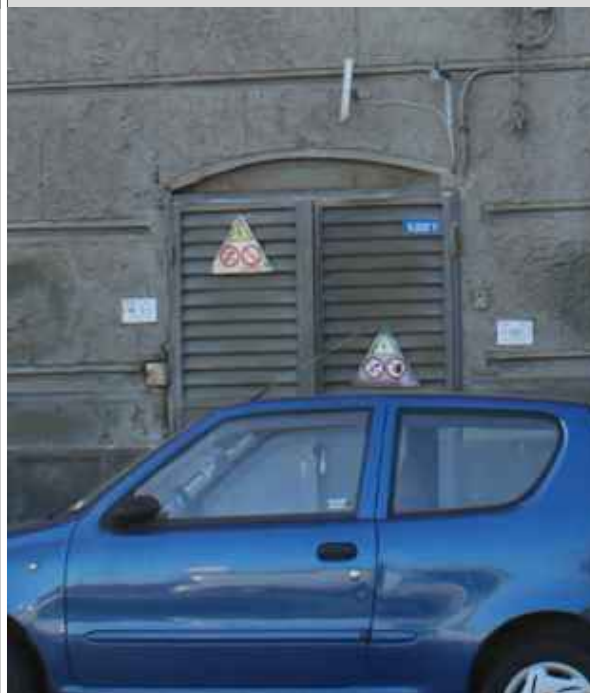
IF.10

Cancello in ferro battuto a due battenti

- R.06.020.010.a/b** Fissaggio o sostituzione delle cerniere e simili, e limatura di eventuali sormonti; sostituzione delle ferramenta di sostegno e chiusura e rimessa in quadro dell'infixo.
- R.06.020.020.a** Riparazione di telai in ferro senza la rimozione.
- E.13.030.a** Trattamento con inibitori di corrosione di ferro e leghe misurabili in fascia facile.
- E.21.050.020.a** Stuccatura con stucco sintetico e rasatura di superfici metalliche già trattate.
- E.21.050.040.a** Verniciatura di smalto oleosintetico opaco in colori correnti chiari, a due mani a coprire.

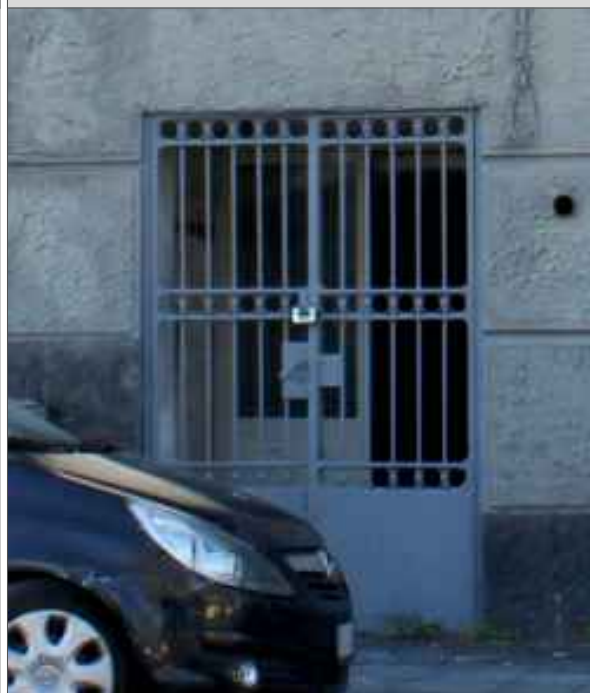
IF.11

Cancello in ferro battuto a due battenti

- R.06.020.010.a/b** Fissaggio o sostituzione delle cerniere e simili, e limatura di eventuali sormonti; sostituzione delle ferramenta di sostegno e chiusura e rimessa in quadro dell'infixo.
- R.06.020.020.a** Riparazione di telai in ferro senza la rimozione.
- E.13.030.a** Trattamento con inibitori di corrosione di ferro e leghe misurabili in fascia facile.
- E.21.050.020.a** Stuccatura con stucco sintetico e rasatura di superfici metalliche già trattate.
- E.21.050.040.a** Verniciatura di smalto oleosintetico opaco in colori correnti chiari, a due mani a coprire.

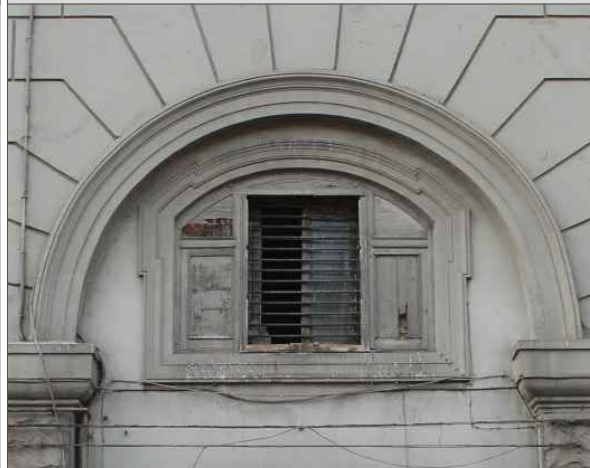
IF.13

Grata in ferro

- R.06.020.020.a** Riparazione di telai in ferro senza la rimozione.
- E.13.030.a** Trattamento con inibitori di corrosione di ferro e leghe misurabili in fascia facile.
- E.21.050.020.a** Stuccatura con stucco sintetico e rasatura di superfici metalliche già trattate.
- E.21.050.040.a** Verniciatura di smalto oleosintetico opaco in colori correnti chiari, a due mani a coprire.

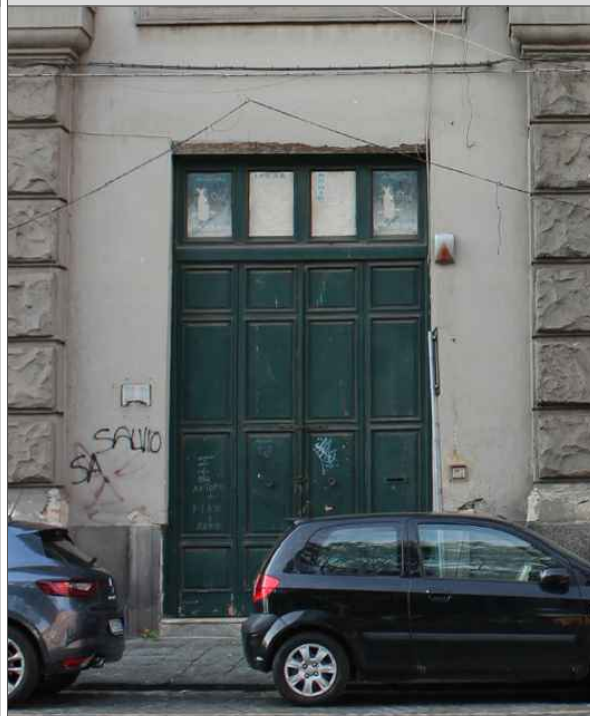
IL.01

Portone in legno a 2 battenti

- R.06..010.040.a** Grande riparazione mediante smontaggio e rimontaggio dei vari elementi per l'eventuale sostituzione dei pezzi.
- E.21.040.040.a** Applicazione di uno strato di imprimitura con olio di lino cotto su superfici in legno.
- E.21.040.020.a** Stuccatura e rasatura di superfici in legno con stucco grasso; successiva carteggiatura per uniformare e preparare il fondo per la verniciatura.
- E.21.040.050.a** Verniciatura in smalto sintetico opaco sulle superfici in legno già preparate, con due strati di vernice di cui una di fondo ed una di finitura a perfetta copertura.

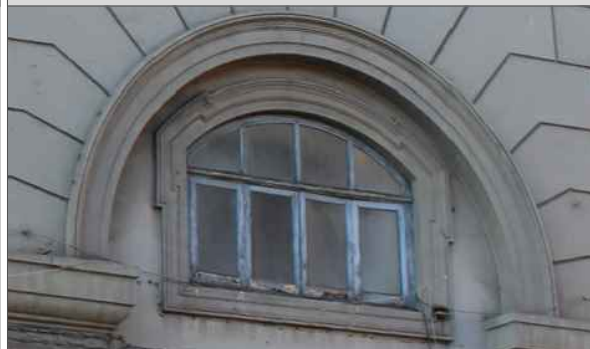
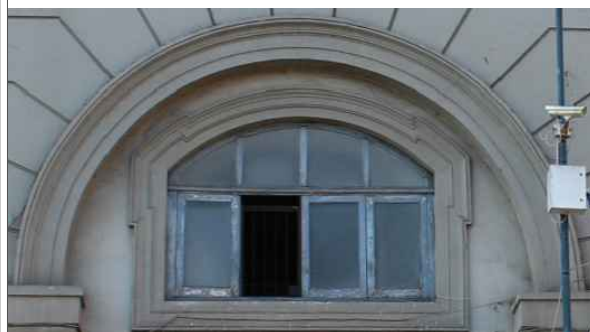
IL.02

Tipologia di infisso in legno a due battenti; le finestre di questo tipo versano tutte in un cattivo stato di degrado.

- R.06..010.040.a** Grande riparazione mediante smontaggio e rimontaggio dei vari elementi per l'eventuale sostituzione dei pezzi.
- E.21.040.040.a** Applicazione di uno strato di imprimitura con olio di lino cotto su superfici in legno.
- E.21.040.020.a** Stuccatura e rasatura di superfici in legno con stucco grasso; successiva carteggiatura per uniformare e preparare il fondo per la verniciatura.
- E.21.040.050.a** Verniciatura in smalto sintetico opaco sulle superfici in legno già preparate, con due strati di vernice di cui una di fondo ed una di finitura a perfetta copertura.

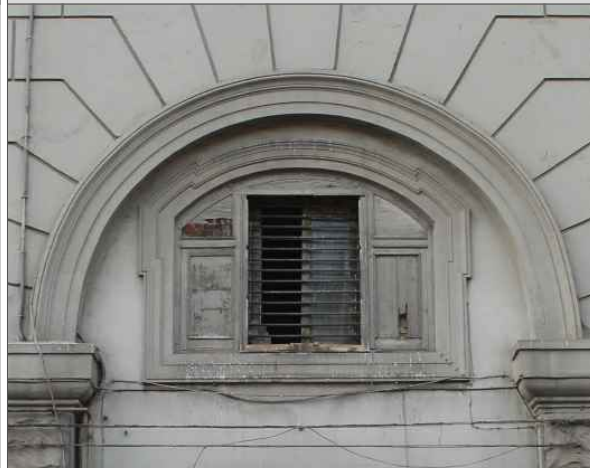
IL.03

Infisso in legno con specchiature in legno in cattivo stato di degrado

- R.06..010.040.a** Grande riparazione mediante smontaggio e rimontaggio dei vari elementi per l'eventuale sostituzione dei pezzi.
- E.21.040.040.a** Applicazione di uno strato di imprimitura con olio di lino cotto su superfici in legno.
- E.21.040.020.a** Stuccatura e rasatura di superfici in legno con stucco grasso; successiva carteggiatura per uniformare e preparare il fondo per la verniciatura.
- E.21.040.050.a** Verniciatura in smalto sintetico opaco sulle superfici in legno già preparate, con due strati di vernice di cui una di fondo ed una di finitura a perfetta copertura.

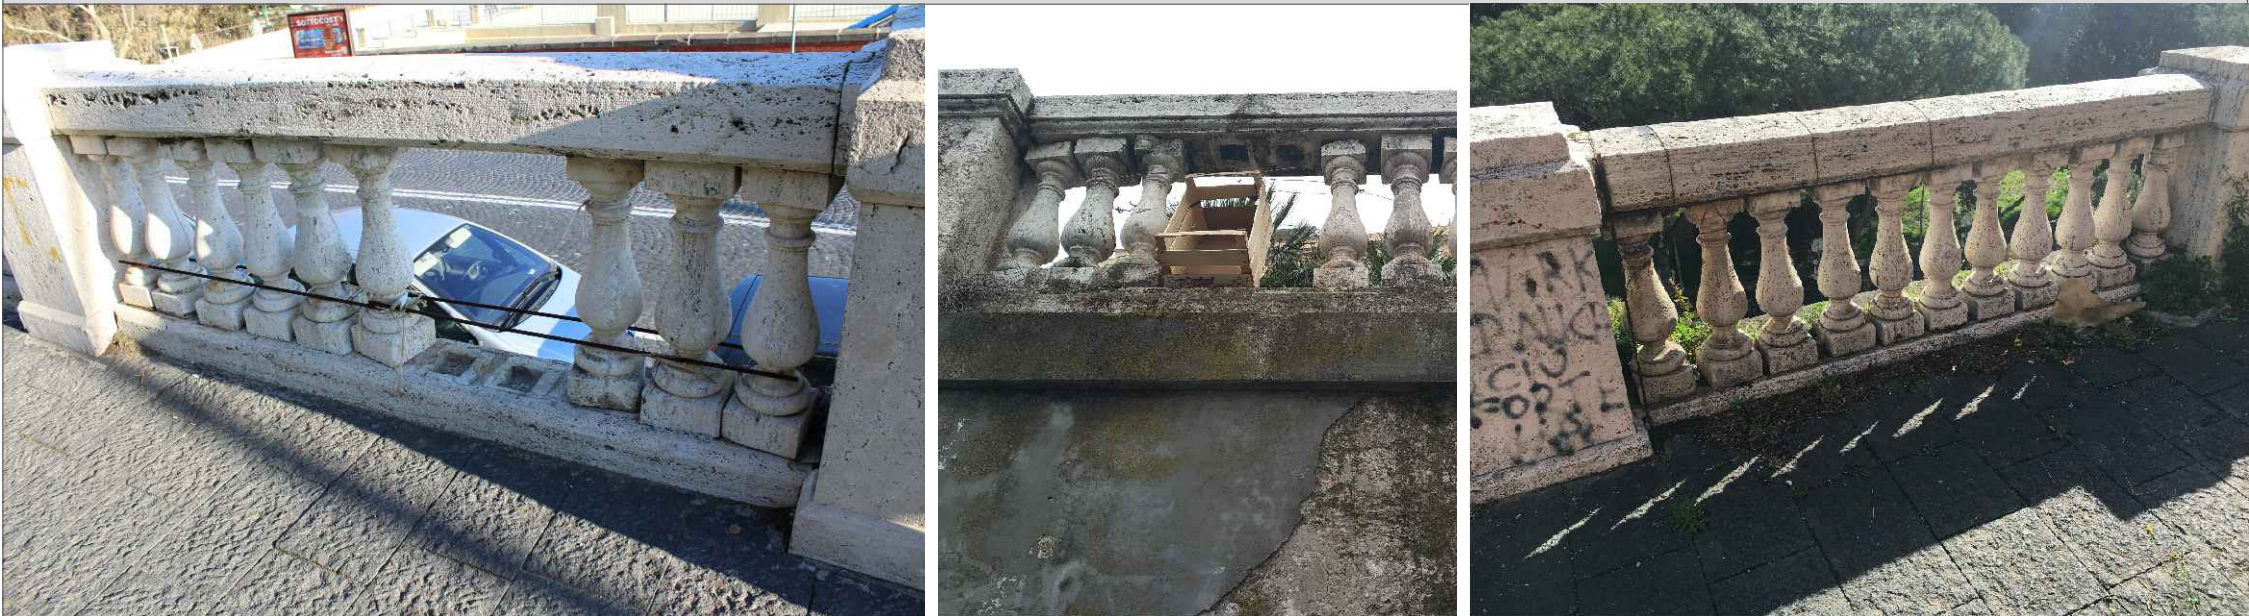
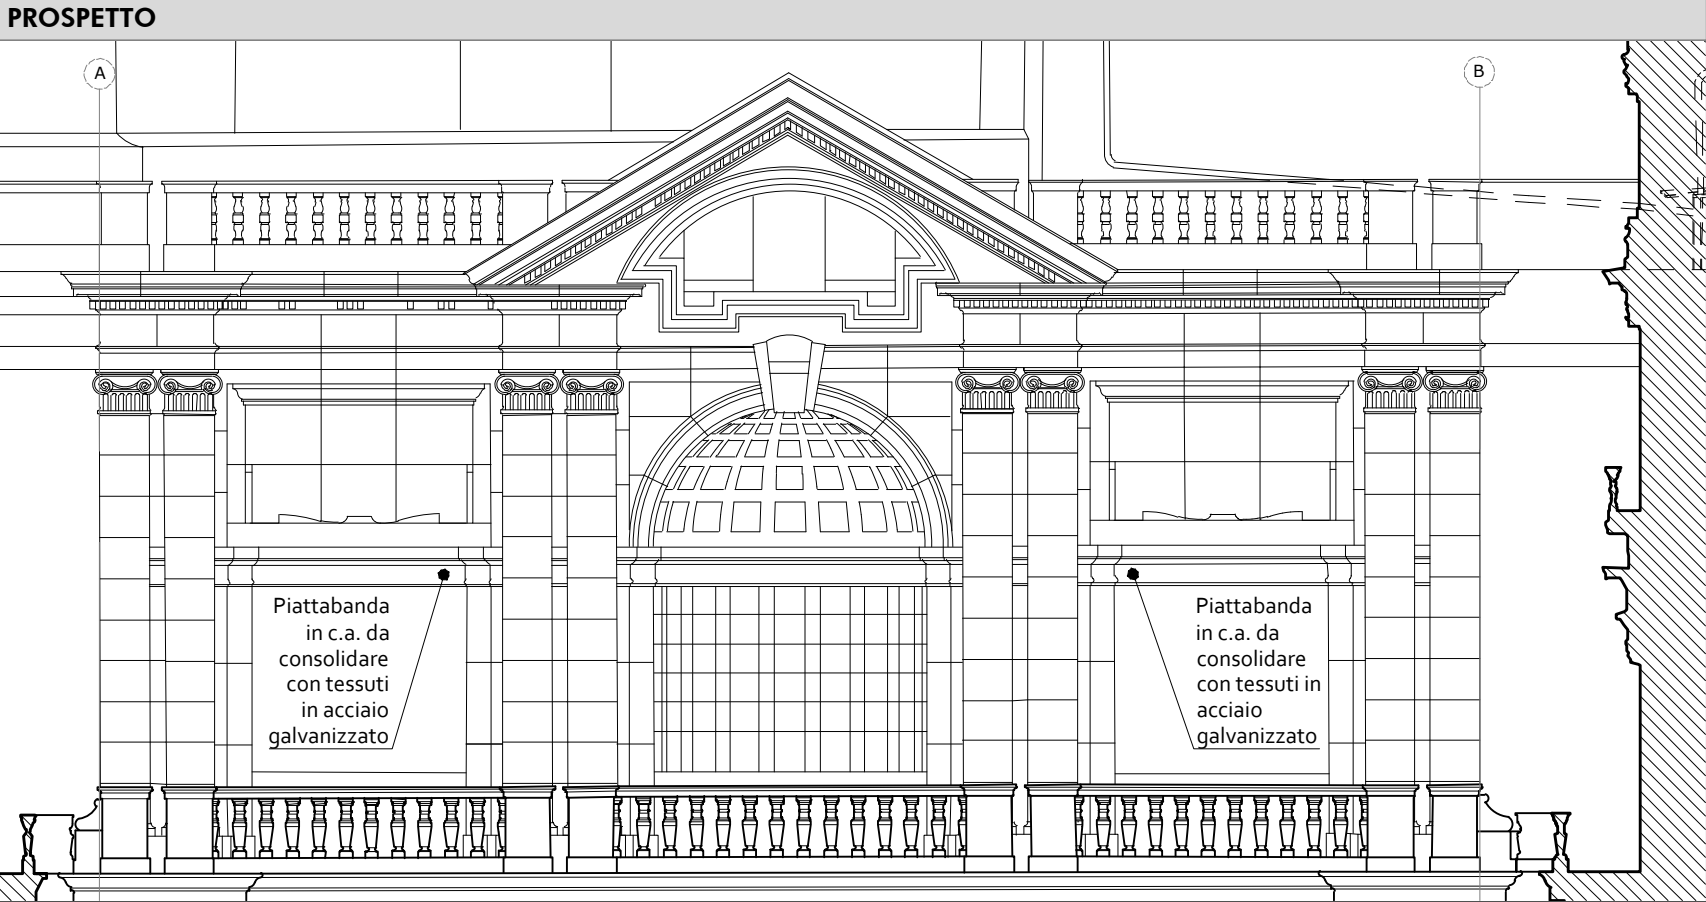
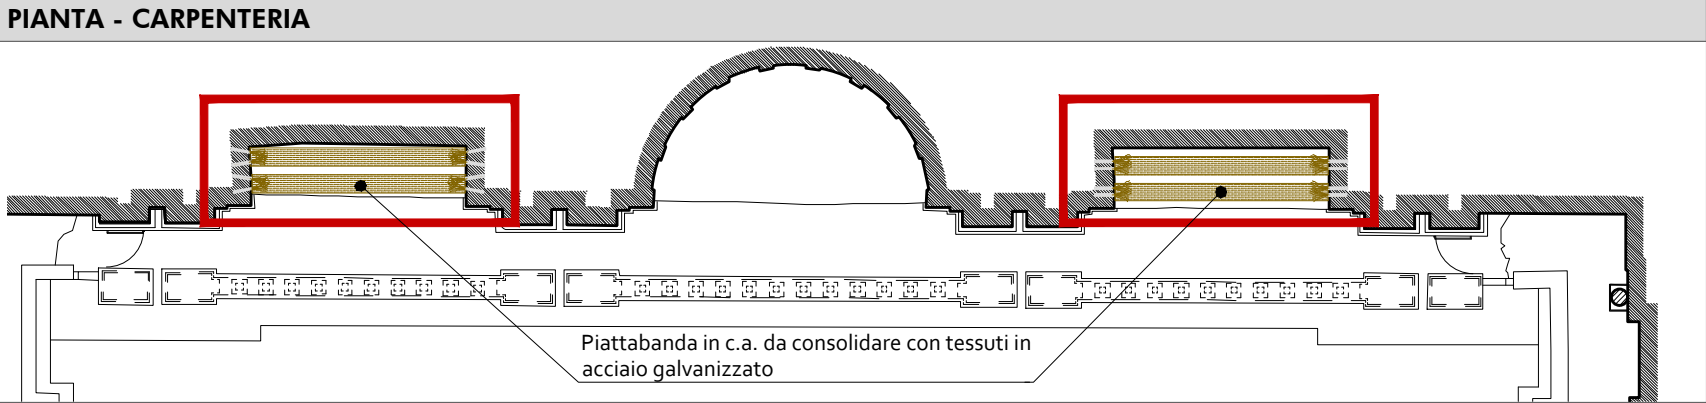
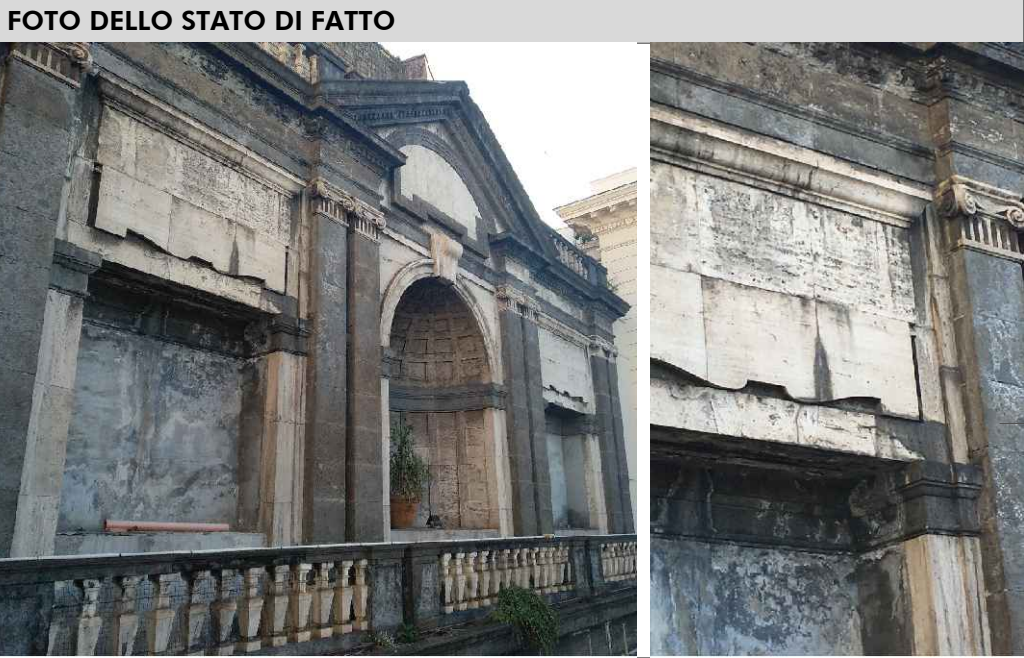
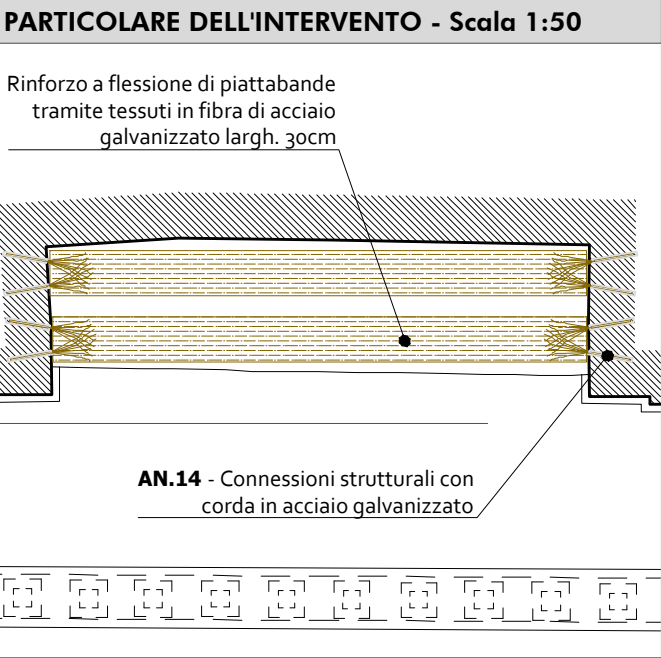
FOTO DELLO STATO DI FATTO

Balastra composta di balastrini in marmo travertino

1. Movimentazione della cimasa e smontaggio dei balastrini.
2. Realizzazione degli ancoraggi dei balastrini mediante perforazioni ad angolazione prefissata con carotatrice su slitta ad avanzamento manuale, inserimento di barre filettate in acciaio inox e realizzazione dell'ancoraggio attivo, mediante bullonatura, o passivo, mediante colatura di malta fluida espansiva dal basso verso l'alto, compresa ove previsto la posa in opera dei profili ad L, piastre, contropiastre e relative chiodature di collegamento.

3. Pulitura della pietra e formazione di fori mediante perforazioni a sola rotazione sul lato superiore del basamento lapideo per il successivo alloggiamento dei balastrini.

4. Riposizionamento dei balastrini e, ove previsto, inserimento delle barre filettate in acciaio inox fissate alla base degli stessi negli incavi predisposti nel basamento lapideo e successiva sigillatura con resina epossidica bicomponente superfluida.

5. Riposizionamento delle cimase complete, ove previsto, delle imperniature di collegamento (movimentazione delle stesse con apposito mezzo dotato di braccio di sollevamento previa debita imbragatura in più punti e messa in tiro), previo riempimento con malta ad elevate prestazioni meccaniche degli incavi realizzati sulla parte superiore dei balastrini, dove all'atto del riposizionamento della cimasa verranno inseriti i perni metallici preventivamente fissati sul lato inferiore delle cimase stesse.

6. Formazione di sigillature dei giunti di contatto tra cimase e pilastri lapidei con malta ad elevate prestazioni meccaniche.
7. Sigillatura degli spazi residui fra balastrini e cimasa /balastrini e basamento con malta ad elevate prestazioni meccaniche

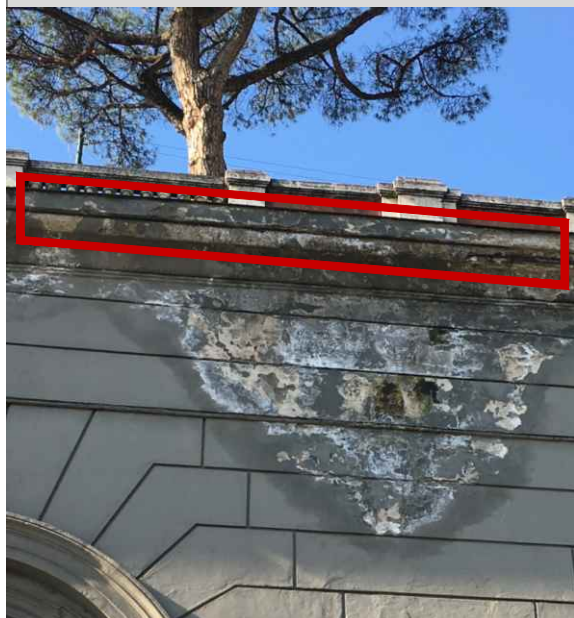
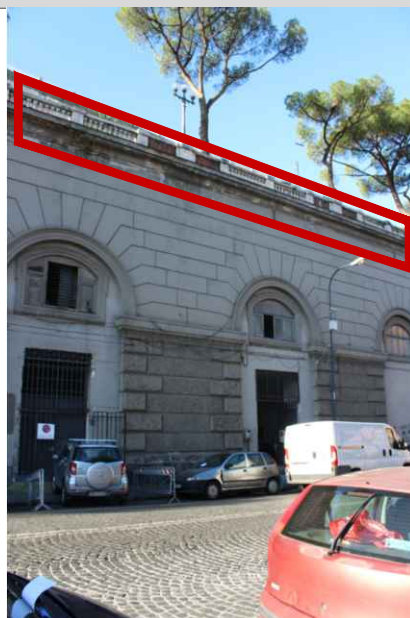
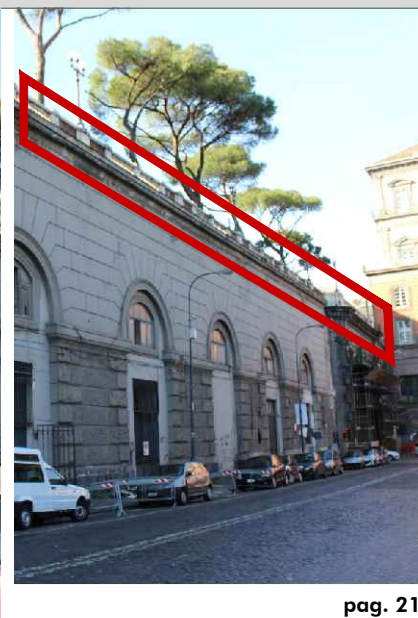
PA.04

Lo strato impermeabilizzante esistente risulta non sufficiente per la protezione del cornicione dalle infiltrazioni di acqua.

- E.12.070.010.a** Preparazione del piano di posa dei manti impermeabili con una mano di primer bituminoso a solvente.
- E.07.000.010.b** Realizzazione di un massetto sottile di sottofondo di sp. 2cm. Con malta di cemento additivata con resina acrilica.
- E.12.020.010.a** Manto impermeabile prefabbricato doppio strato costituito da 2 membrane bitumero polimero elastoplastomeriche: la prima, sp. 3 mm, armata con velo di vetro rinforzato, la seconda, sp. 4 mm, armata con tessuto non tessuto di poliestere da filo continuo.
- E.12.070.050.a** Abachino di ardesia di spessore 5 mm a semplice registro, in opera con malta con 400 kg di cemento per 1,00 m di sabbia

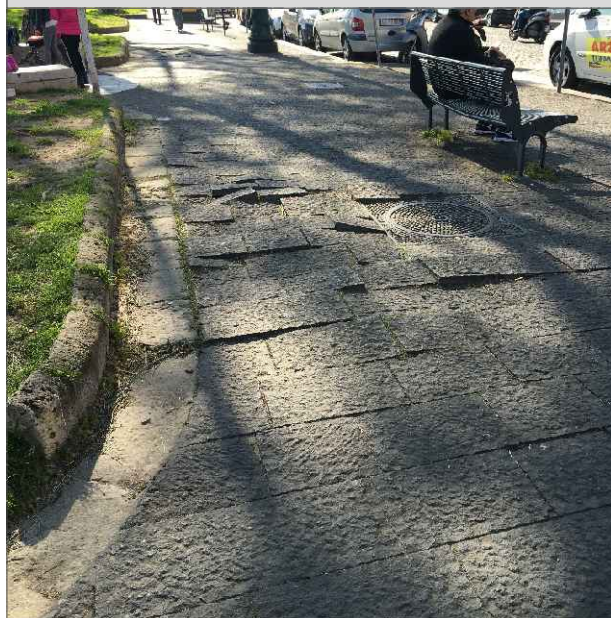
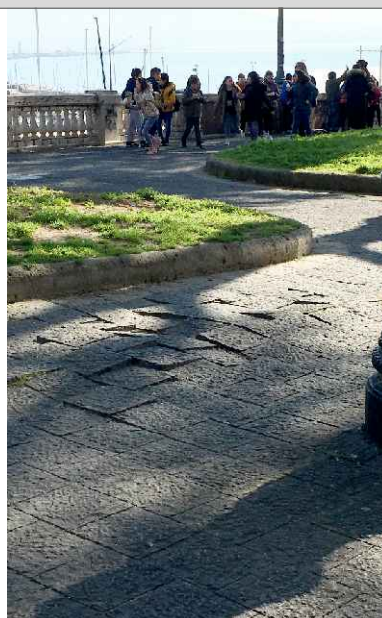
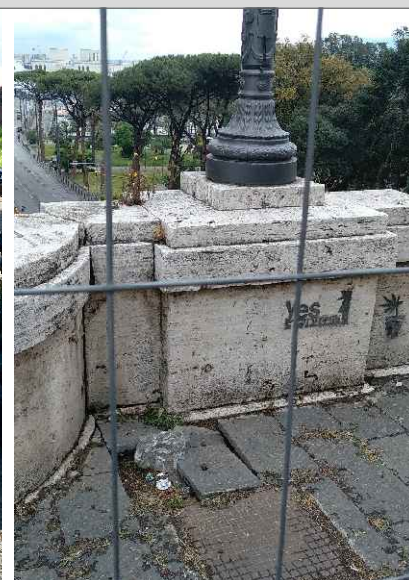
PA.05

La pavimentazione della piazza e dei marciapiedi è composta da basoli di dimensione variabile che in alcune aree risultano rialzati e scomposti.

Rimozione di basolati, spessore medio da 14 a 24 cm, posti su malta o sabbia e sola posa senza rilavorazione a puntillo o a bocciarda di basole. Nell'area a ridosso della murazione lato Via Cesario Console, sul marciapiede lungo il muro di contenimento di Via Acton e nell'area antistante corpo scala/ascensore.

Rilavorazione a puntillo o a bocciarda di vecchie basole. Nell'area a ridosso della murazione lato Via Cesario Console, sul marciapiede lungo il muro di contenimento di Via Acton e nell'area antistante corpo scala/ascensore.

Sostituzione di cordoni stradali di pietra di lunghezza non inferiore a 70 cm e altezza da 20 a 27 cm lavorati sulla faccia vista e a scalpello; sulla cordatura delle aiuole e sul marciapiede lungo il muro di contenimento di Via Acton.
