AREA MANUTENZIONE SERVIZIO TECNICO SCUOLE

MUNICIPALITÀ 3

**Oggetto: Manutenzione Straordinaria del manto di copertura dell'edificio Scolastico
21° C.D. Mameli Zuppetta sito in viale Colli Aminei 18/B - Municipalità 3.
C.U.P. B64H20010500001**

RELAZIONE TECNICO ILLUSTRATIVA

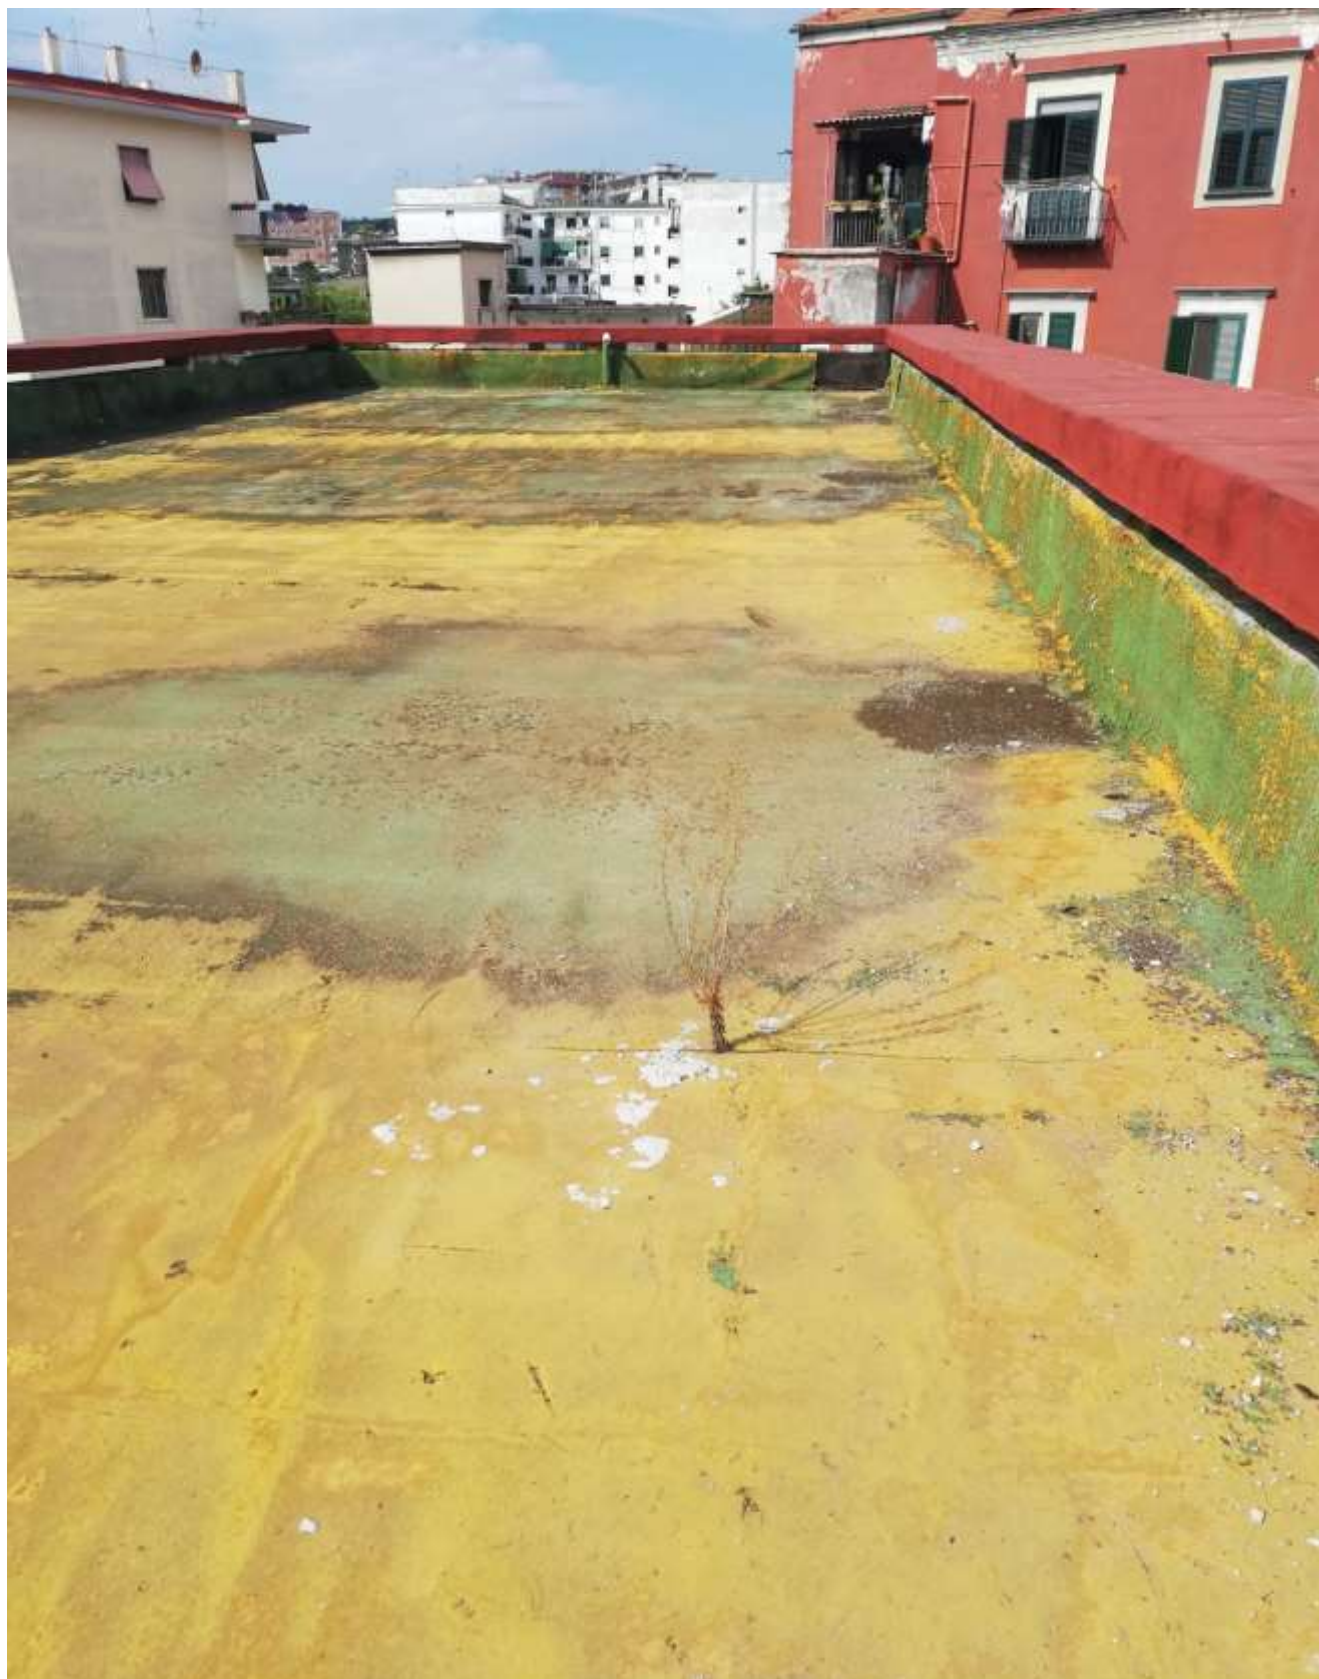
Il plesso scolastico è attualmente interessato da gravi infiltrazioni di acque meteoriche provenienti dal lastrico solare. Inoltre, le aule dell'ultimo piano si presentano all'intradosso dei solai rovinati in molti punti e pertanto, ne è stato interdetto il loro utilizzo. L'intervento è stato inserito come priorità per l'adeguamento degli spazi ad uso scolastico e per il ripristino delle funzionalità degli spazi interni delle scuole della terza municipalità. Le condizioni attuali non consentono di poter ripristinare l'uso scolastico originario ai fini didattici e la serena riapertura del plesso in condizioni di salubrità e sicurezza.

foto n.3 Stato di fatto -Copertura dell'edificio scolastico

Nel plesso della scuola dell'infanzia e primaria 21° C.D. Mameli Zuppetta di viale Colli Aminei si provvederà al rifacimento del manto di impermeabilizzazione del corpo principale con guaina bituminosa, ed in particolare:

- Rimozione manto di poliuretano espanso ammalorato;
- Rimozione degli ulteriori manti di impermeabilizzazione ammalorati;
- Spicconatura degli intonaci ammalorati sulle pareti dei muretti del terrazzo di copertura;
- Realizzazione massetto delle pendenze in malta cementizia e verifica delle stesse;
- Realizzazione di intonaco grezzo su muretti di bordo del terrazzo di copertura;
- Posa in opera di manto impermeabile bituminoso a doppio strato con rifinitura in scaglie di ardesia;
- Rifacimento e sostituzione delle bocchette di raccolta delle acque piovane;
- Rimozione e sostituzione dei canali di gronda e delle discendenti pluviali;
- Realizzazione della scala di accesso al terrazzo di copertura in profilati di acciaio con struttura di sicurezza anticaduta a gabbia;
- Tutte le altre lavorazioni connesse e conseguenziali.

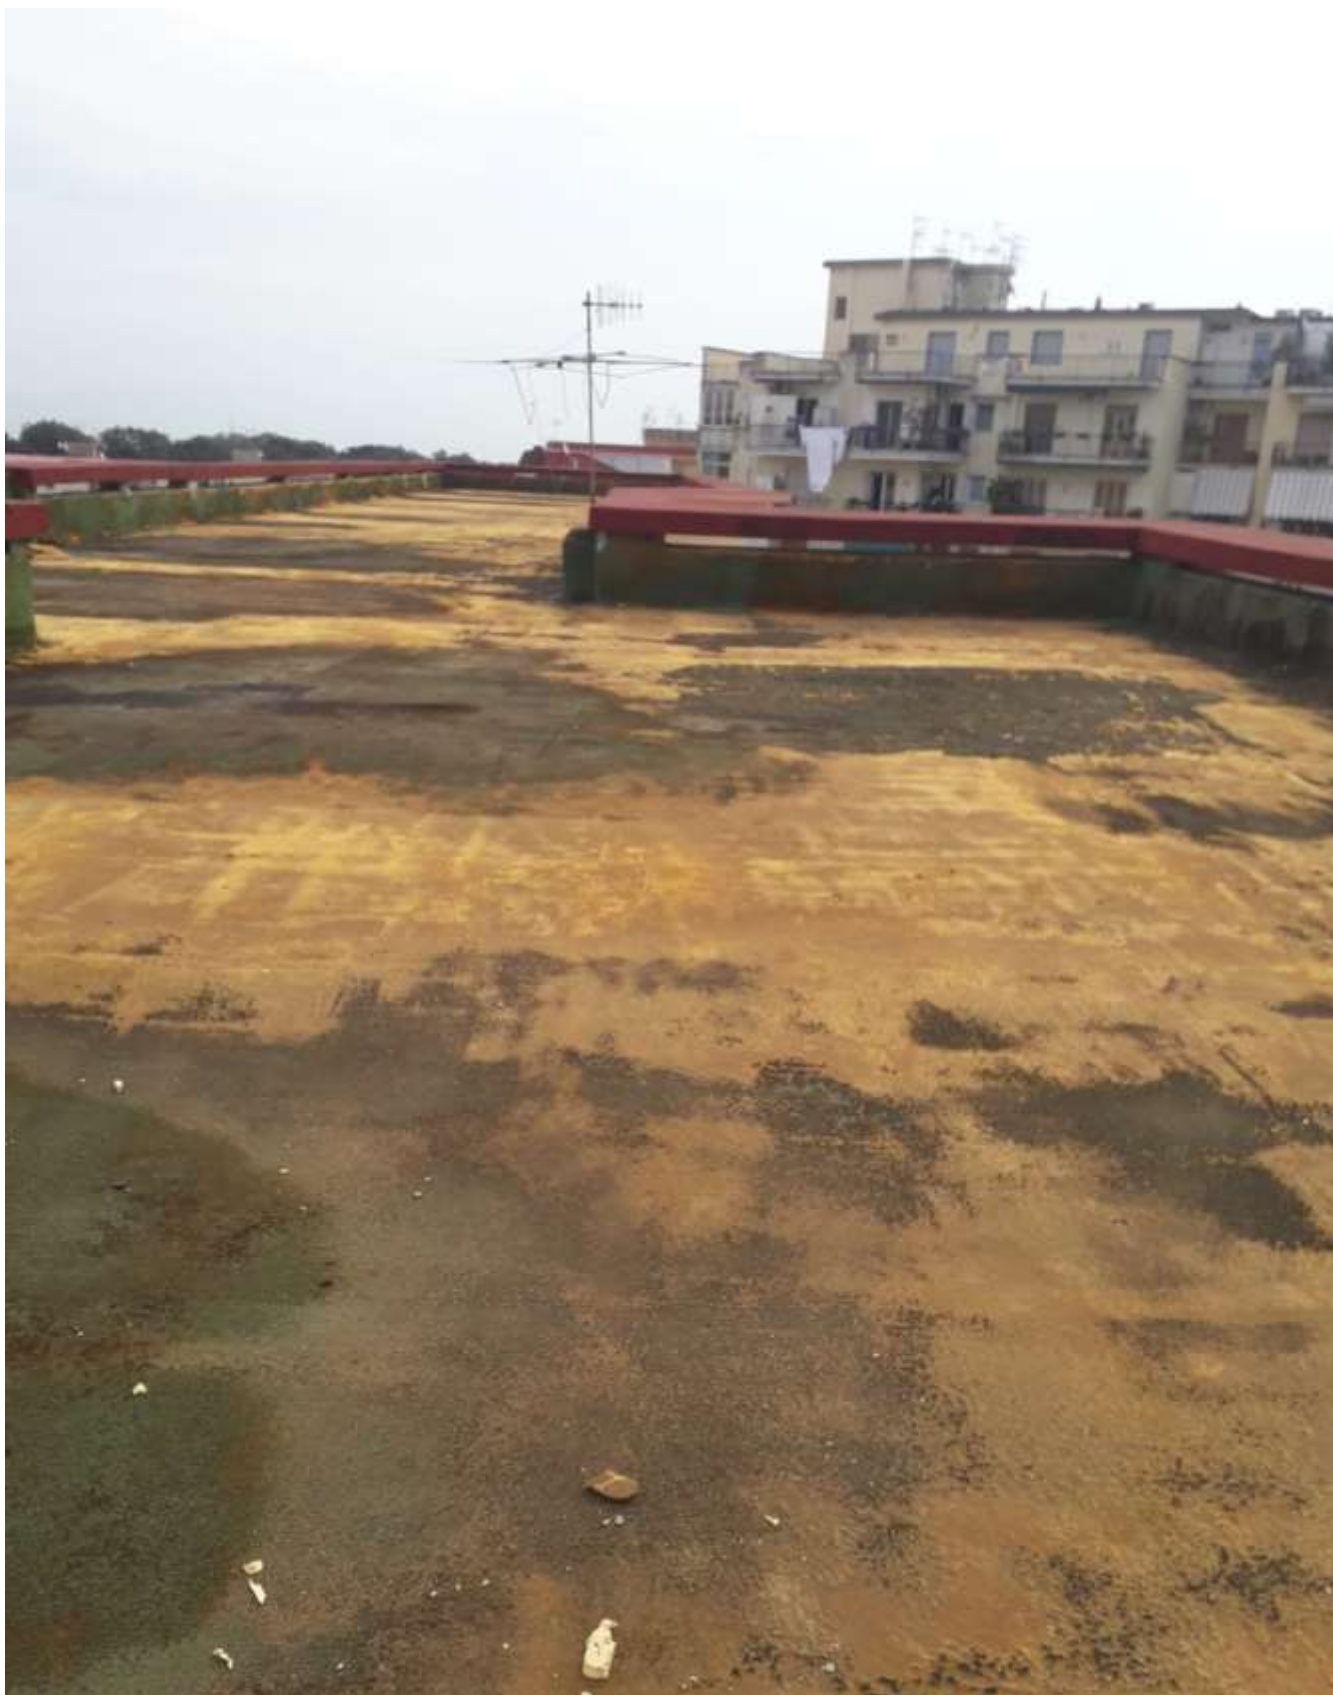
foto n.4 Stato di fatto -Copertura dell'edificio scolastico

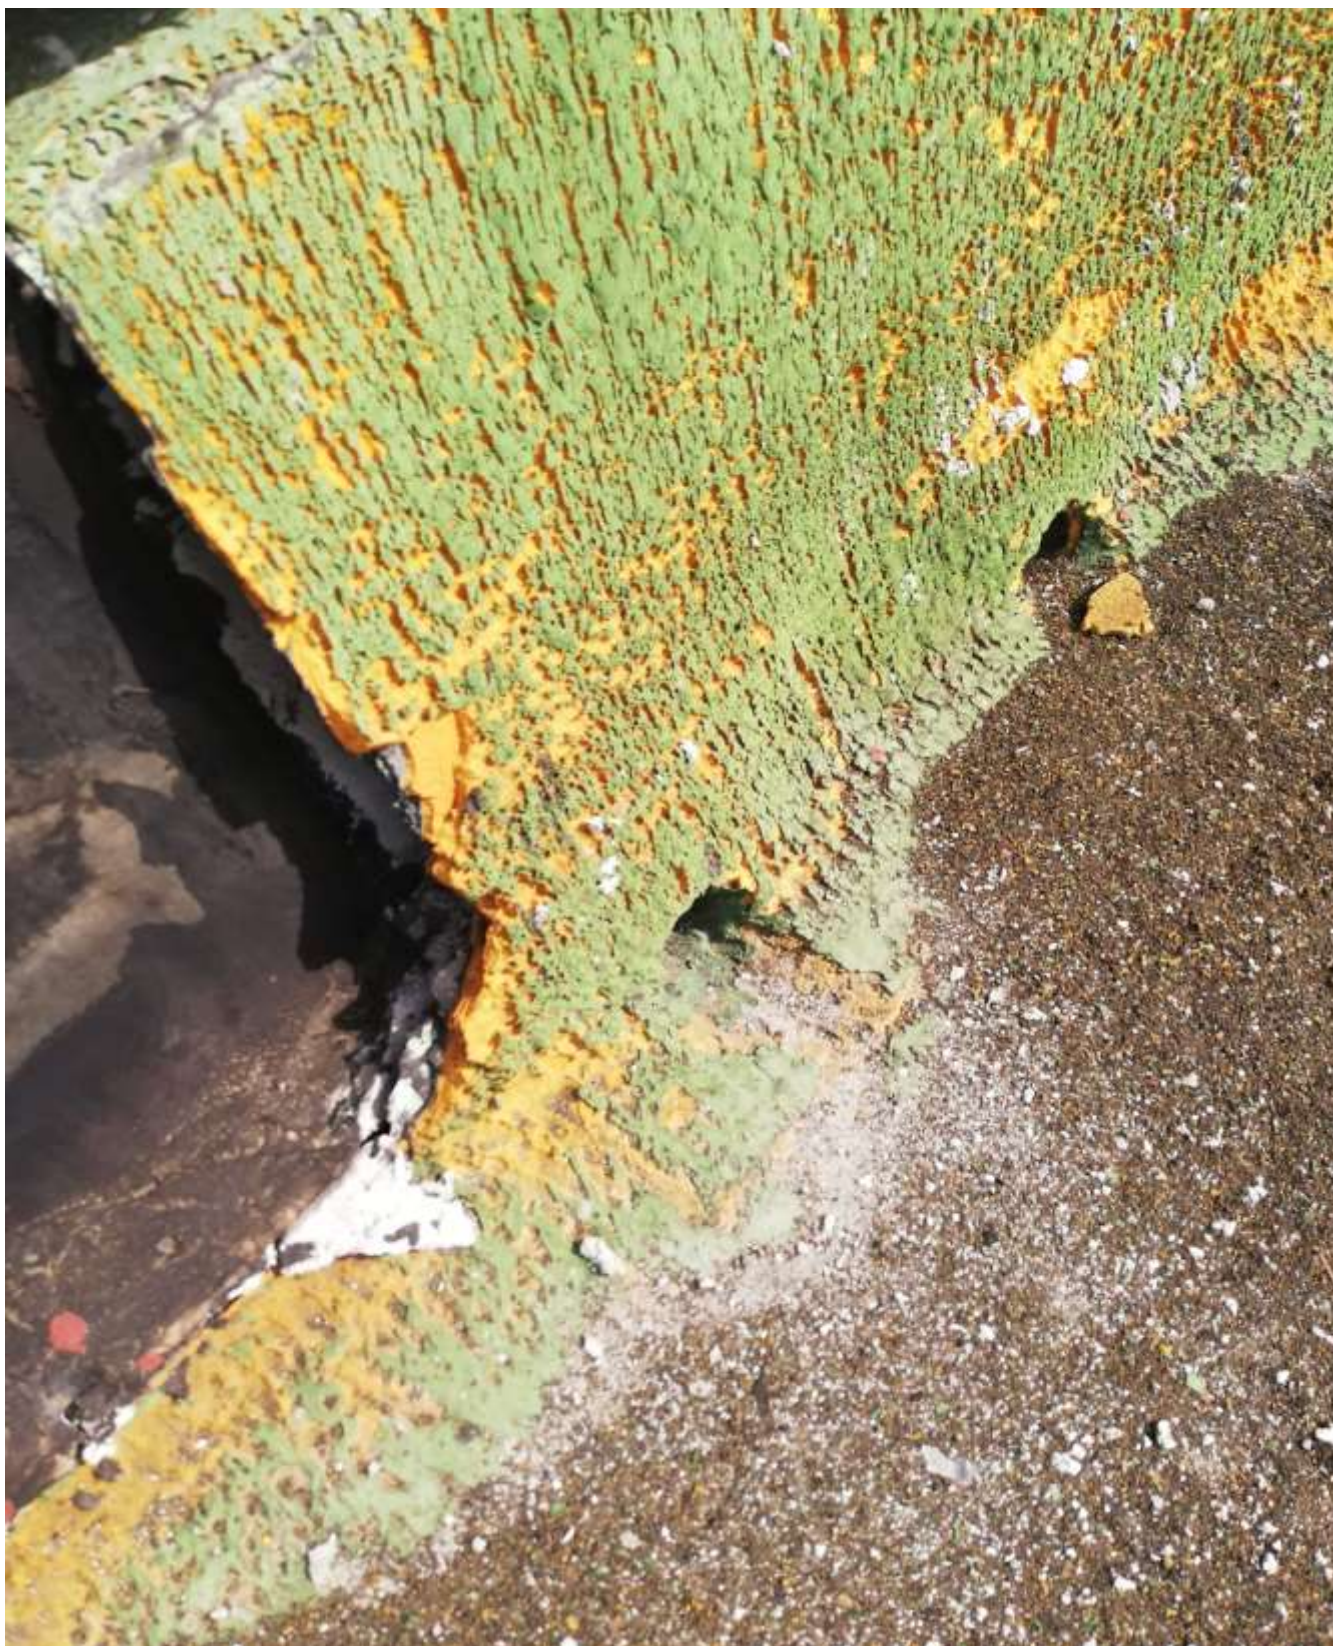
foto n.5 Stato di fatto – Particolare dell'ammaloramento dello strato poliuretanico di coibentazione e della guaina bituminosa

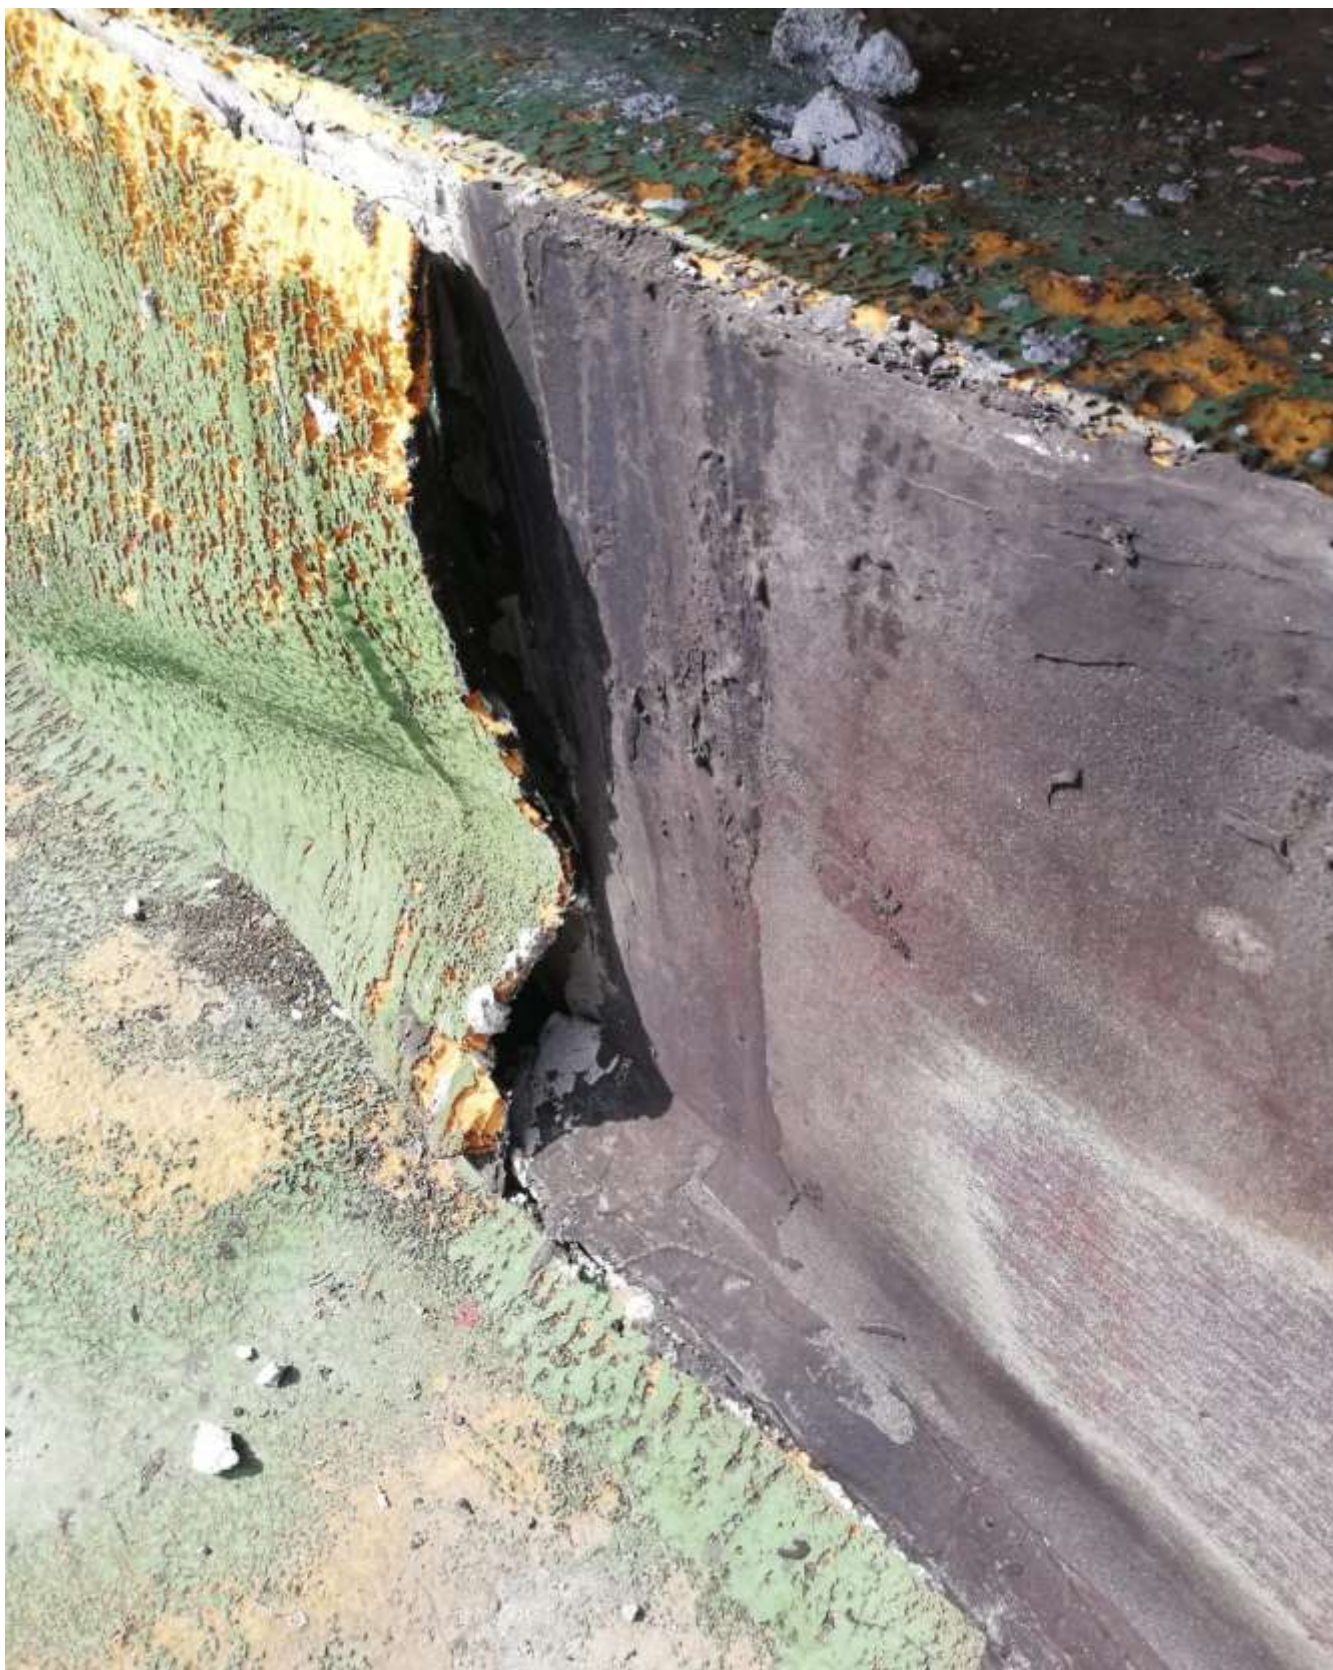
foto n.6 Stato di fatto - Stato di fatto – Particolare dell'ammaloramento dello strato poliuretano di coibentazione e della guaina bituminosa in prossimità dell'attacco solaio – muretto

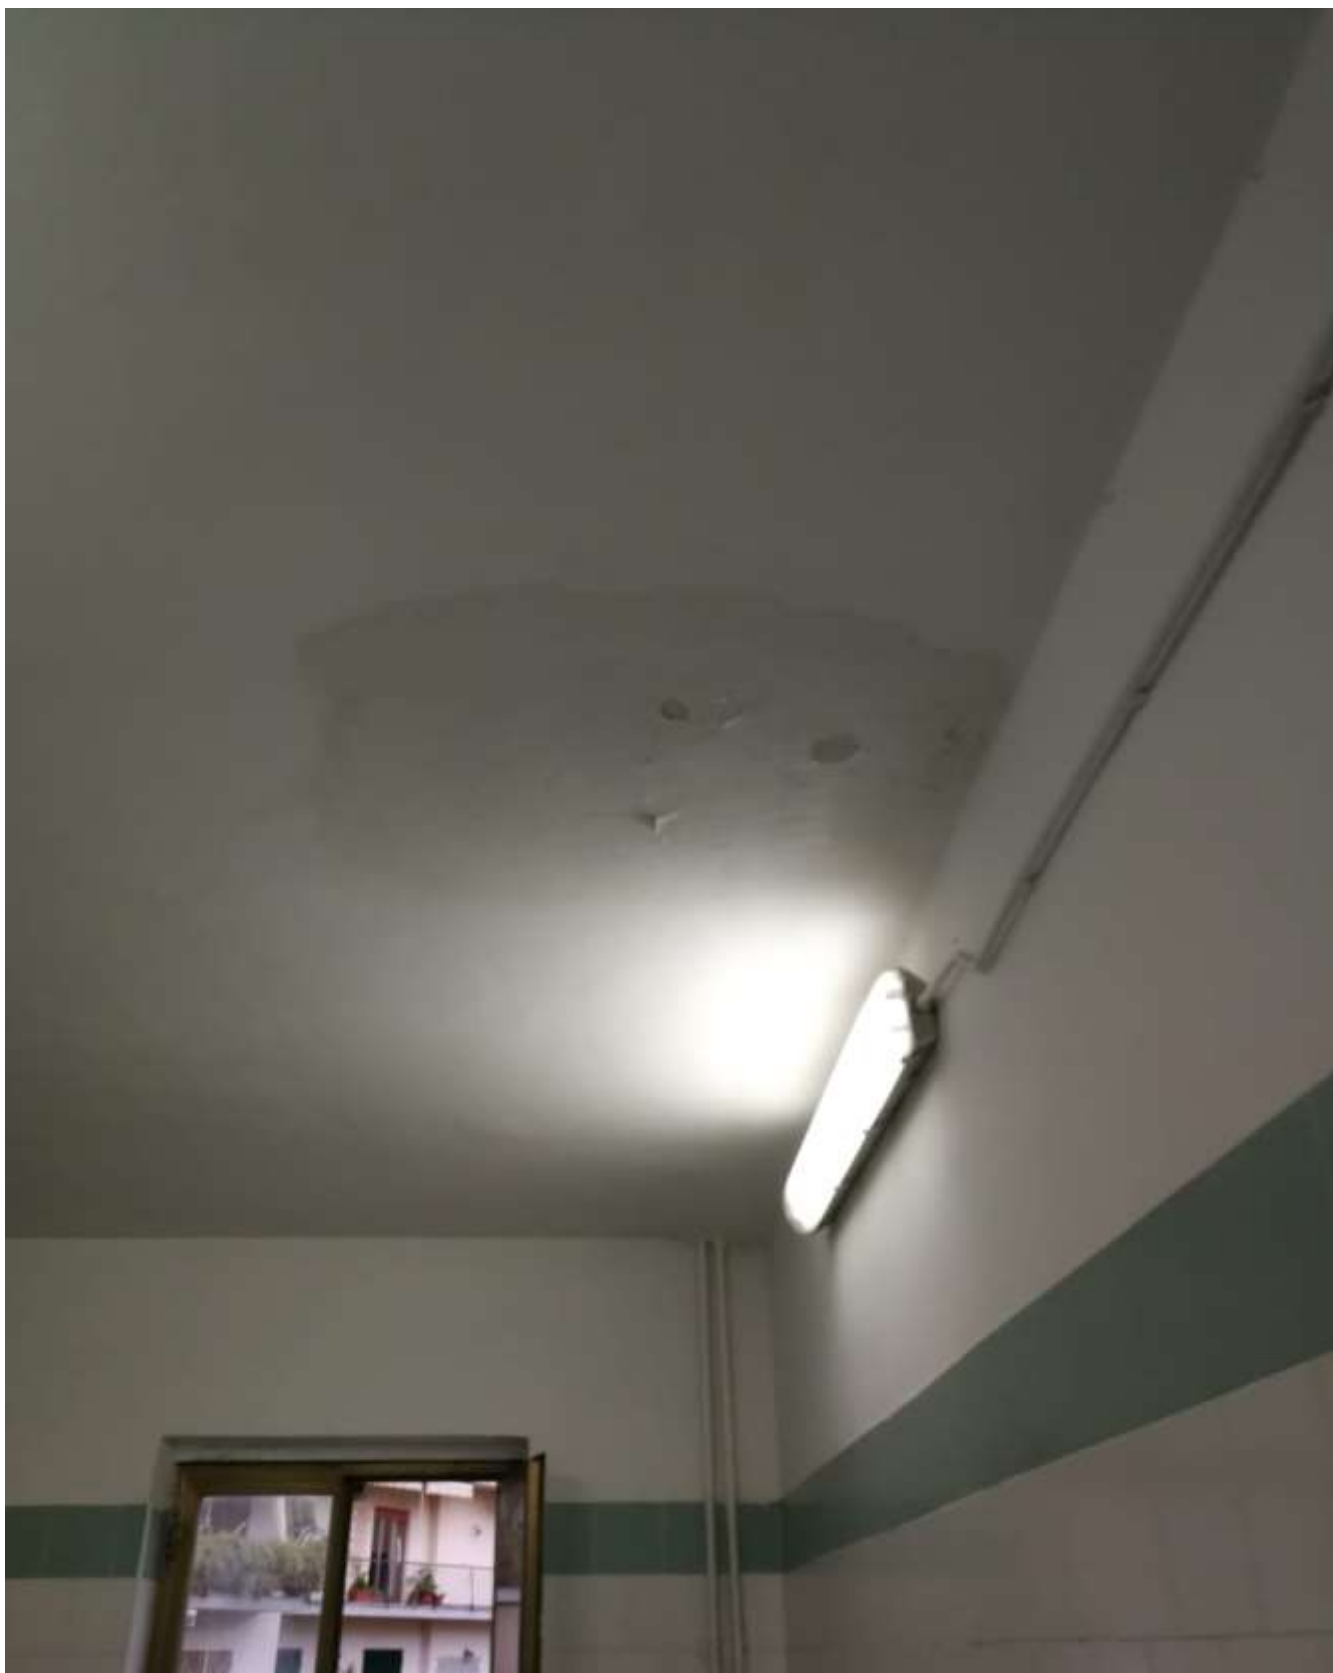
***foto n.7 Stato di fatto - Stato di fatto – Particolare dell'infiltrazione di acqua piovana
in prossimità dell'intradosso del solaio dell'aula al terzo piano***
