PROGETTO ESECUTIVO

***Manutenzione straordinaria di
via Giacinto Gigante***

***Tratto compreso tra Piazza
Muzii e via Marino e Cotronei***

RELAZIONE TECNICA GENERALE

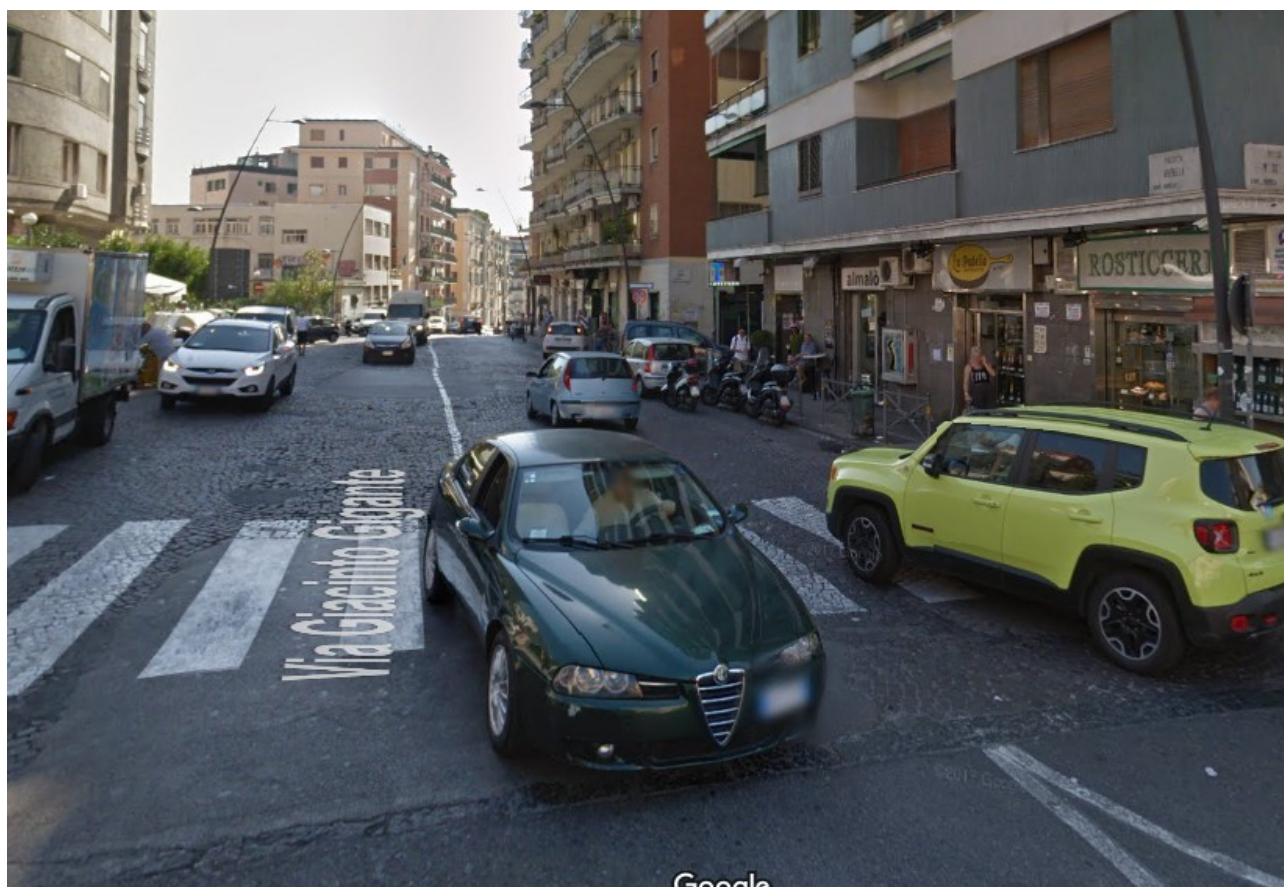
FOTO N.1

Il capostrada, pavimentato con cubetti di porfido, presenta diversi avvallamenti, sconnessioni e buche, il tutto sommariamente riparato mediante ricariche di asfalto. La mancanza di sigillatura dei giunti dei cubetti consente infiltrazioni d'acqua, che determinano l'asportazione della sabbia di allettamento e il conseguenziale formarsi di ulteriori avvallamenti e fuoriuscita di elementi dalla pavimentazione. Tale situazione crea elevati problemi alla circolazione viabilistica, che avviene in condizioni di estrema criticità, acute in caso di precipitazioni piovose anche dal fatto che la superficie dei cubetti si presenta particolarmente liscia. Lo stato di tale pavimentazione non consente un corretto deflusso delle acque negli impianti di captazione, producendo ristagni, allagamenti e vaste pozzanghere, che rendendo difficoltoso e problematico anche il transito dei pedoni, che vengono investiti dagli spruzzi d'acqua sollevati dalle autovetture in transito.

I marciapiedi risultano essere in discrete condizioni, ma presentano, comunque, diversi dissesti di varia entità. Sono presenti paletti parapetonali in pessimo stato conservati e/o danneggiati.

- rimozione dei paletti esistenti danneggiati;
- demolizione pavimentazione e massetto;
- rimessa a quota di cordoni chiusini;
- realizzazione di scivoli per disabili ove non presenti e adeguamento di quelli presenti con percorsi tattili;
- installazione di nuovi paletti – transenne in acciaio;
- rifacimento massetto debolmente armato;
- ripavimentazione con cubetti di porfido preesistenti e di recupero dalla sede viaria (per i marciapiede attualmente in conglomerato bituminoso).

- rimozione pavimentazione esistente (cubetti di porfido) e demolizione sottofondo;
- formazione di zanelle laterali in pietra;
- realizzazione dello strato di fondazione con misto cementato;
- posa dello strato di collegamento e del binder;
- rimessa a quota dei chiusini e caditoie dissestati e sostituzioni di quelli danneggiati;
- pulizia ed espurgo sistema di raccolta acque piovane;
- posa del tappeto di usura del tipo anti-skid;
- rifacimento della segnaletica orizzontale come preesistente, salvo diversa indicazione da concordare con il preposto servizio comunale.
