COMUNE DI NAPOLI  
Area Trasformazione del Territorio  
Servizio Valorizzazione della Città Storica - Sito UNESCO  
**GRANDE PROGETTO CENTRO STORICO DI NAPOLI**

**INTEVENTO N° 15**  
**Chiesa di Santa Croce e Purgatorio al Mercato**  
Riqualificazione e Adeguamento Funzionale

Chiesa di Santa Croce e Purgatorio al Mercato

### RELAZIONE GENERALE

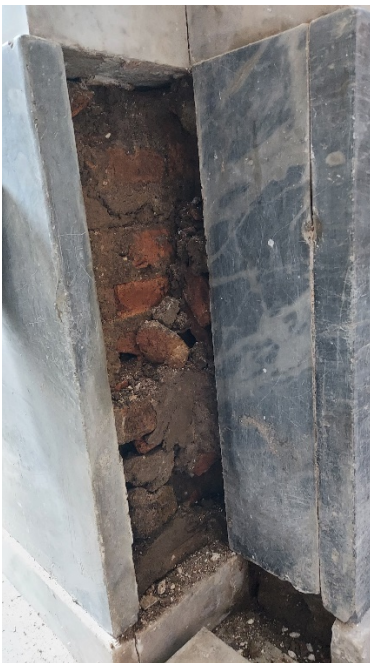
Tale stato di fatto è maggiormente evidente sulle murature perimetrali, mentre le murature dei piedritti hanno evidenziato una muratura (mattoni e tufo) integra e piuttosto omogenea.

Muratura in mattoni

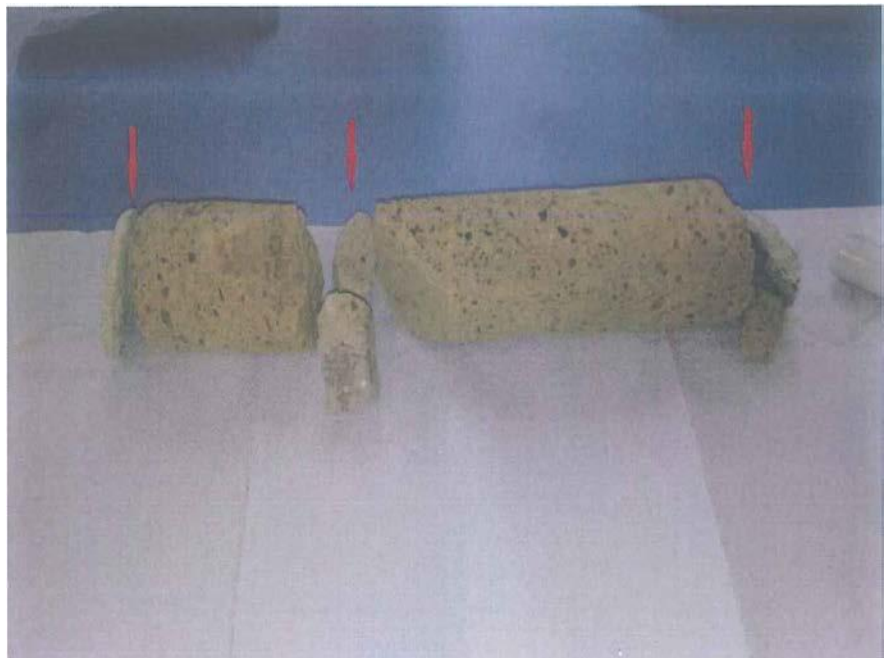
Da carotaggi ed indagini strumentali eseguite sia in precedenti interventi, sia nel 2017 (Tecno In spa), è risultato che la muratura perimetrale è costituita da conci di tufo e malta comune il cui stato di conservazione risente dell'effetto di una forte umidità di risalita ascensionale che ha degradato lo stato qualitativo delle malte.

Carotaggi eseguiti: muratura in blocchi di tufo

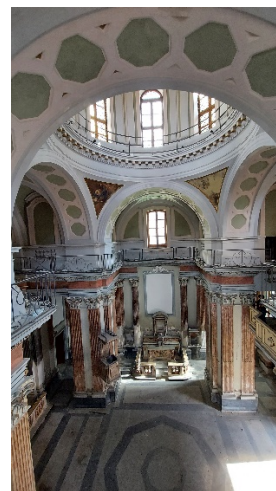
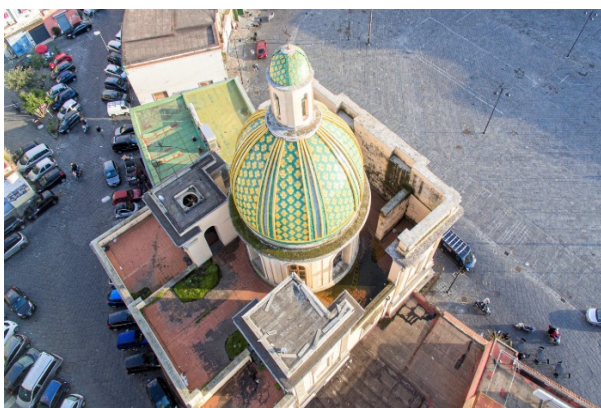
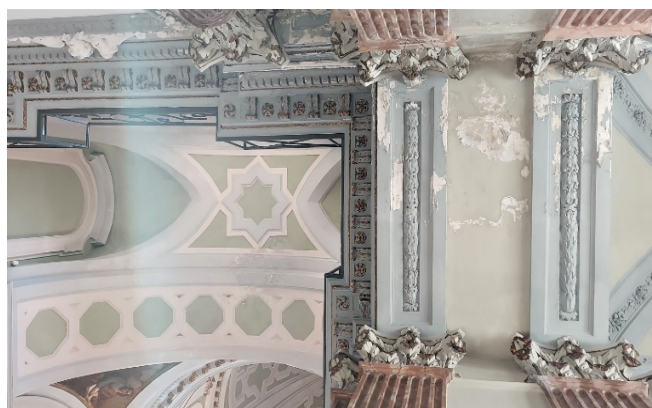
Dal rilievo fotografico si evince, in particolare per le coperture e le strutture ed agli aggetti a queste afferenti, un diffuso stato di degrado, che seppur di non grave entità, risulta tuttavia largamente diffuso tanto da non rendere indenne, da problematiche infiltrative, nessun elemento e/o struttura esterna dell'edificio, dalla lanterna posta a coronamento della cupola ai terrazzi posti alla base della stessa, ai prospetti.

- Sollevamento e distacco di correntini e guaine impermeabili poste a protezione di cornici e cornicioni.;
- Degrado e fessurazione degli intonaci;
- Ossidazione dei ferri di armatura delle strutture e rinforzi in c.a.;
- Degrado e lesioni di fregi e cornici;
- Mancato deflusso delle acque meteoriche e ristagno delle acque in copertura per presenza di otturazioni e/o vegetazione infestante;
- Infiltrazioni di acque meteoriche dagli infissi e dalla bucatura presente su una delle coperture dei torrini;

Stato di fatto : Vista dall'alto dell'edificio - degrado ed infiltrazioni dalle strutture esterne

1. Messa in Sicurezza;
2. Rimessa in pristino degli elementi distaccati e/o in fase di caduta;
3. Opere provvisorie di sostegno alla cancellata di ingresso;
4. Opere di pulizia in copertura necessarie al corretto deflusso delle acque meteoriche;
5. Verifica dello stato manutentivo delle pluviali e/o disostruzione delle pluviali;
