Intervento di rifunionalizzazione dei "giardinetti Ennio Antonini" in via Gabriele Jannelli

PROGETTO ESECUTIVO

ER REL 01 - Relazione generale tecnico - descrittiva

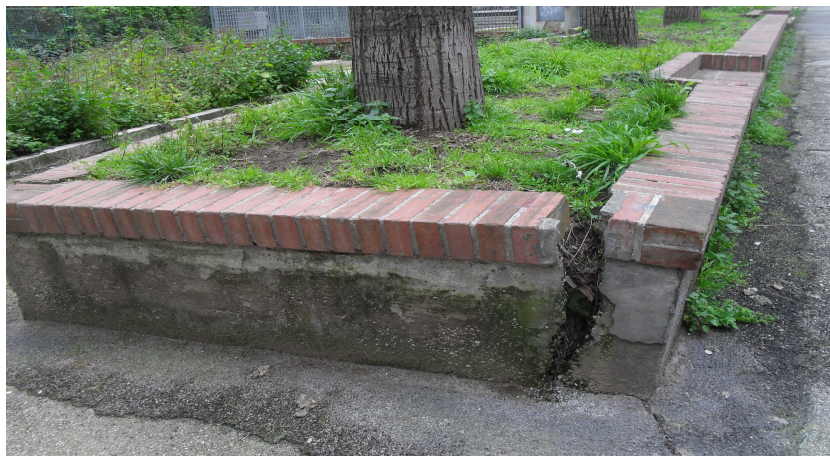
L'intera area è pavimentata in asfalto e risulta dissestata in più punti a causa degli apparati radicali affioranti delle alberature presenti sulle aiuole. Quelle rialzate, poste sul confine dell'area, all'interno delle quali sono piantati dei tigli (*Tilia hybrida*), risultano danneggiate. Le stesse sono state realizzate in cemento non armato e hanno subito danni dovuti alla spinta delle radici dei tigli stessi determinando il distacco dei giunti. Si rilevano anche lesioni da sollevamento del manufatto, soprattutto nella parte centrale, che attestano lo sviluppo delle radici oltre i ridotti contorni delle aiuole.

La scelta progettuale di piantumare un'essenza di prima grandezza e a rapido accrescimento qual'è il tiglio, in un'aiuola fortemente rialzata e larga appena 1,5 metri è all'origine dei problemi descritti.

Le aiuole rialzate sono sormontate da un accoltellato di mattoni pieni che in più punti sono stati rimossi. L'accoltellato di mattoni di tanto in tanto si interrompe e la diversa disposizione dei mattoni fa sì che si realizzino delle sedute.

foto 1: distacco dei giunti negli spigoli e particolare delle sedute

Conformemente a quanto già realizzato recentemente in altri giardini, quale a esempio il *Molosiglio*, si prevede il disfacimento del tappetino di asfalto, che è caratterizzato da ampie zone dissestate a causa degli apparati radicali affioranti delle alberature, preferendo una pavimentazione architettonica in calcestruzzo colorato di 8 cm di spessore, con ghiaia a vista, gettato con inserti costituenti il motivo architettonico.

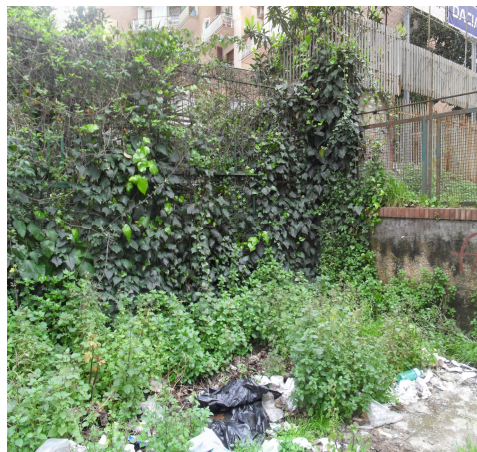
Il verde, oltre ai tigli di cui si è già detto, è costituito essenzialmente dalle alberature messe a dimora nelle aiuole interne, che consistono in *Cercis siliquastrum* (albero di Giuda) e *Pinus nigra* (pino nero). La mancanza di manutenzione ha determinato la formazione di prato incolto, cespugli e rovi selvatici.

foto 2: particolare del verde incolto

Per quanto riguarda le sistemazioni a verde, si procederà a un intervento di potatura di contenimento dei *Cercis siliquastrum*, al fine di eliminarne i rami secchi e soprannumerari e saranno piantati alberi di ibisco in consociazione a quelli esistenti.

Altro intervento necessario sarà la rigenerazione dei prati, con le lavorazioni di dissodamento, apporto di terreno vegetale, livellamento e semina. Per la riuscita di un buon prato si installerà un efficiente impianto di irrigazione semi automatico, senza centralina, posizionando la chiave di apertura e di arresto in apposito tombino.

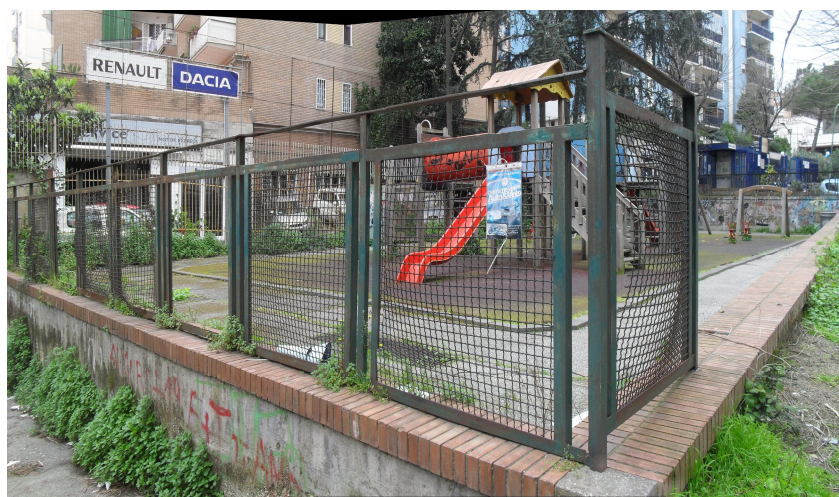
Come già detto l'area superiore ha un andamento pianeggiante, per cui lungo i lati di confine a nord, a ovest e a sud è installata una recinzione a protezione del dislivello che è di circa 1,60 m rispetto al viale di accesso all'insediamento residenziale a nord, è compreso tra i 30 cm e i 3 m a ovest, mentre va da un minimo di 90 cm a un massimo di 1,50 m rispetto al viale posto nell'area inferiore dei giardini. Detta recinzione, costituita da un telaio in ferro che contiene una maglia a rete di ferro, è divelta in alcuni pannelli ed è corrosa in diverse parti.

foto 3: dettaglio delle recinzioni

- ✧ ripresa della finitura delle murature, sia nella parte intonacata, che in quella a faccia vista con la ripresa della stilatura dei giunti;
- ✧ verniciatura delle recinzioni;
