**Progetto Esecutivo di messa in sicurezza e di
Restauro delle Facciate della Galleria della
Vittoria fronte occidentale - fronte orientale e
adiacente muro di sostegno di via Cesario Console**

Codice
Elaborato
ESE_SP_01

Titolo
**RELAZIONE SPECIALISTICA SUL RILIEVO
METRICO, MATERICO E DEL DEGRADO**

Scala
-
Data
15 | 05 | 2019

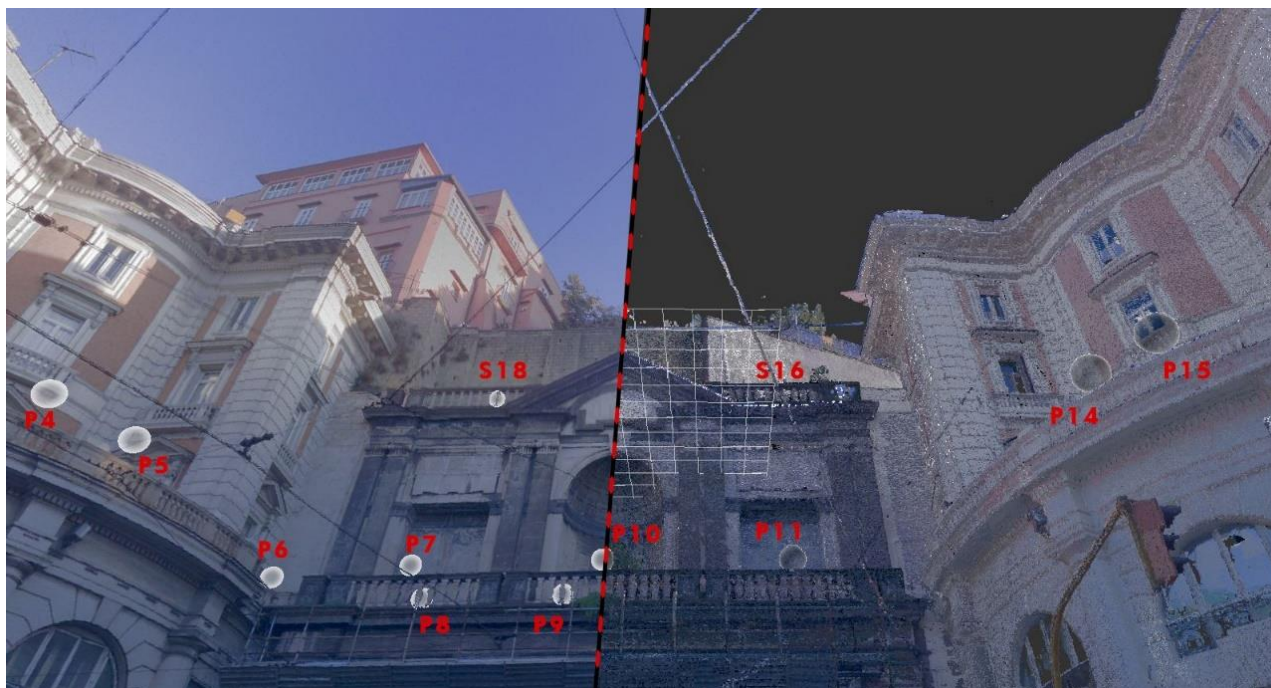
Figura 2 A sinistra uno screenshot dell'immagine panoramica - a destra uno screenshot della nuvola dei punti con proprietà RGB associate

Durante le operazioni di scansione, le immagini e i dati sono trasferiti in tempo reale nell'app Autodesk Recap Pro. Man mano che vengono effettuate le scansioni dalle diverse stazioni, queste vengono registrate in un unico progetto sotto forma di nuvola di punti. Completate le scansioni il software fornisce un modello 3D dei punti rilevati, con le relative immagini associate, visualizzabile a 360°.

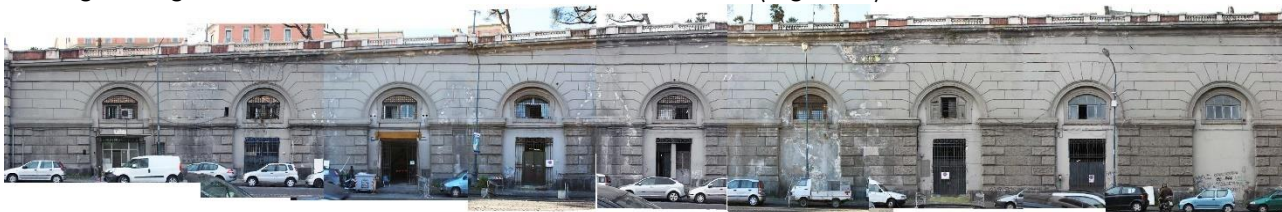
Figura 4 Stralcio della mosaicatura

Con il raddrizzamento geometrico, individuando le linee di fuga e specificando due misure, il programma raddrizza e mette in scala la fotografia del fronte di cui si vuole effettuare il rilievo, ossia corregge la deformazione prospettica prodotta dall'inclinazione dell'asse della camera da presa. Il raddrizzamento dell'intero fronte, lungo circa 320 metri, ha necessitato del raddrizzamento di 35 immagini singole successivamente combinate nel mosaico (Figura 4).

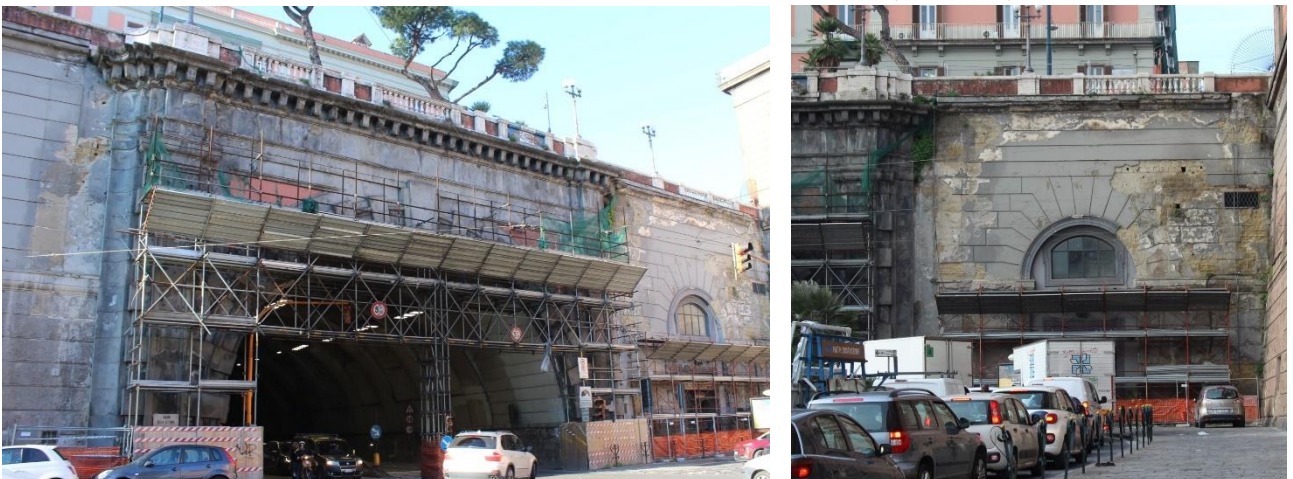
Figura 6 Facciata dell'arco di ingresso alla Galleria Vittoria e parte finale del Fronte via Acton

Una delle criticità nella restituzione fotogrammetrica del fronte di via Acton è stata l'impossibilità di fotografare il piede della muratura, perché coperto in quasi tutti i punti da veicoli parcheggiati sulla carreggiata. Per il rilievo della zoccolatura si è dunque proceduto mediante misurazione diretta. Altro punto critico, soprattutto in corrispondenza del fronte della galleria Vittoria, così come già rilevato per il fronte su via Arcoleo (vedi paragrafo 1.2), è la presenza intensa di traffico veicolare e di ponteggi di messa in sicurezza che oscurano parte della superficie (Figura 6).

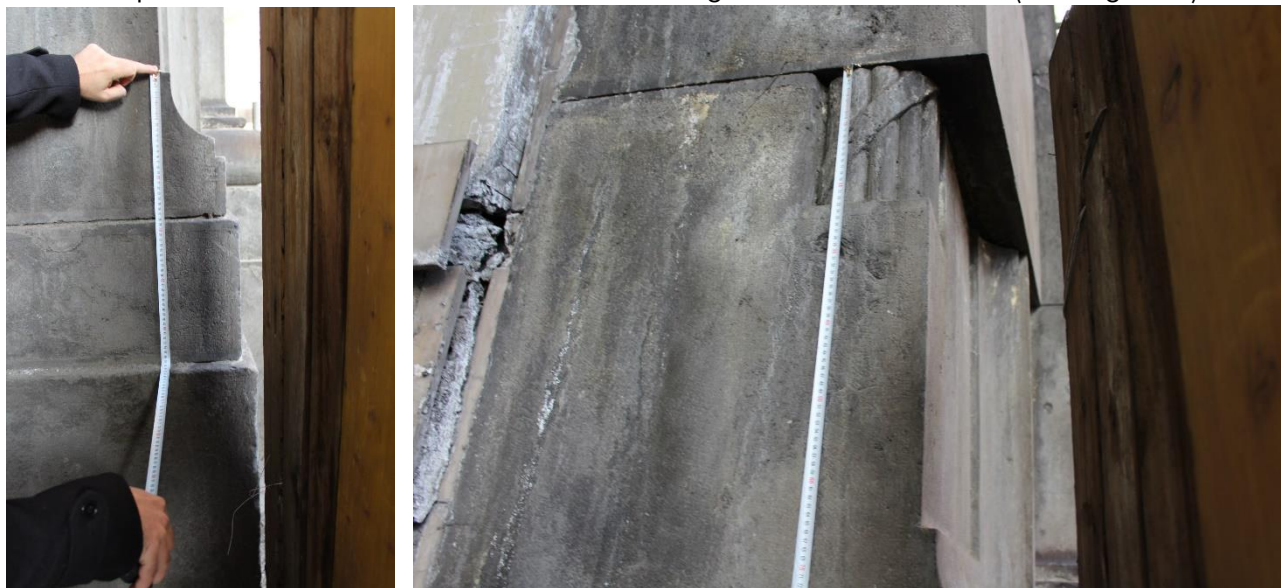
Figura 7 Rilievo del modellato lapideo dell'arco di ingresso alla Galleria Vittoria

Anche in questo caso il fotoraddrizzamento è stato integrato con rilievo diretto (vedi Figura 7).

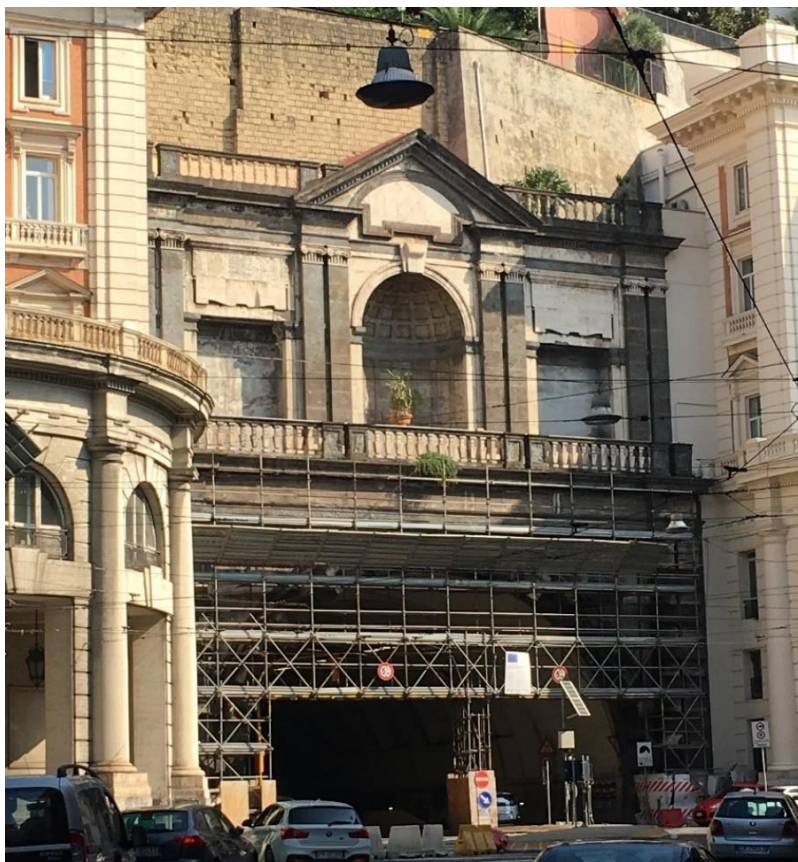
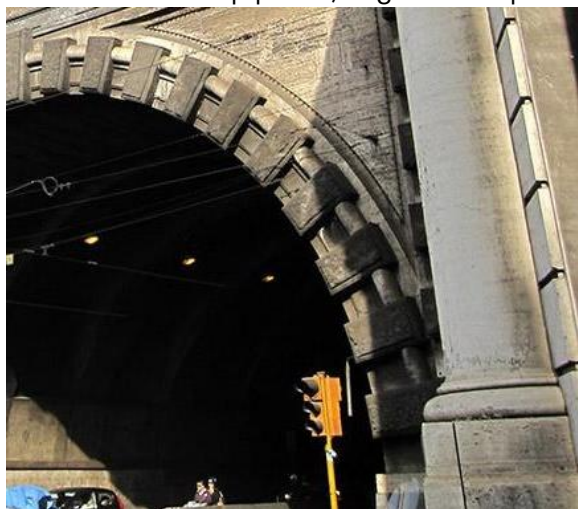
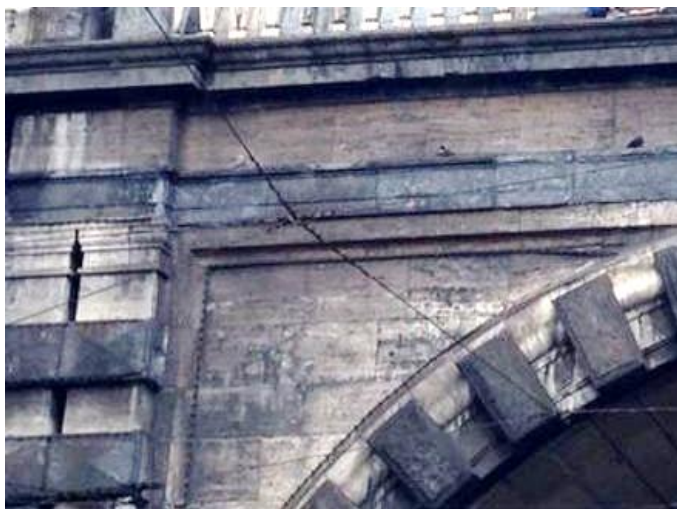
Figura 8 Foto scattate prima del montaggio dei ponteggi di messa in sicurezza

Il livello inferiore è caratterizzato dall'arco di ingresso al tunnel sottolineato da una cornice di conci alternati in piperno e travertino, questi ultimi sagomati con una cornice superiore a toro (vedi Figura 8).

Il varco è inquadrato lateralmente da un doppio ordine di paraste sempre a conci alternati di travertino liscio e piperno, sagomato a punta di diamante.

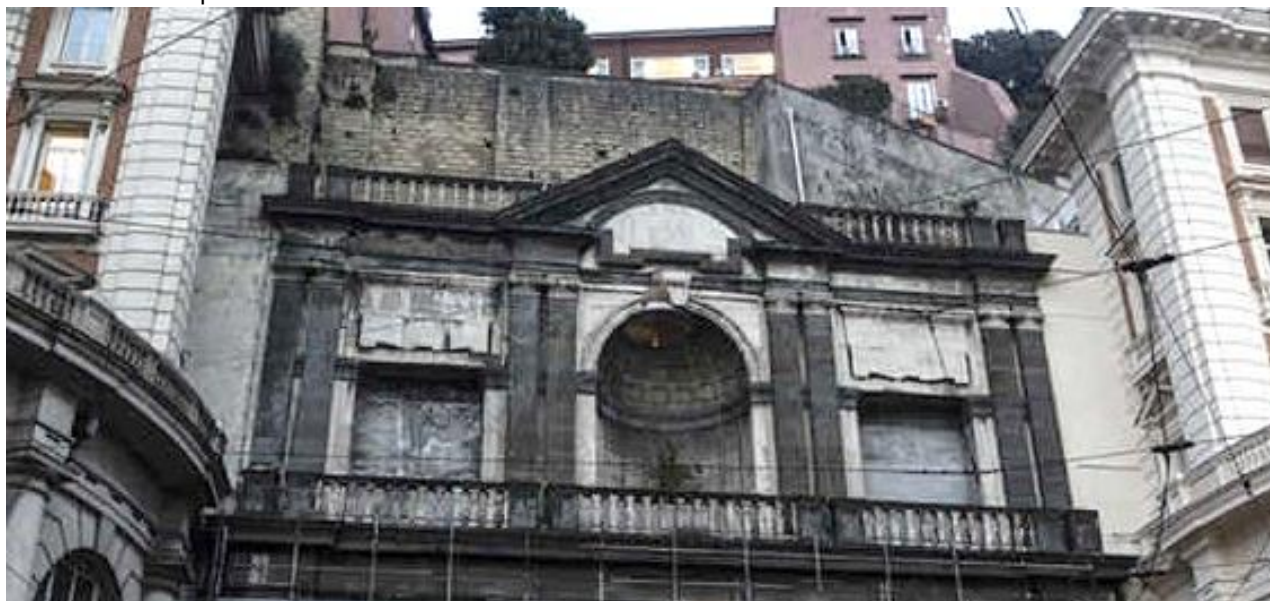
Il livello superiore è ripartito in tre campate separate da doppie paraste in piperno con capitello in travertino. La campata centrale è occupata da un'edera completamente rivestita in travertino con volta a lacunari, le due campate laterali presentano invece due nicchie architravate, rivestite internamente a intonaco liscio. Il progetto prevedeva l'installazione nelle nicchie di sculture decorative, mai messe in opera.

Le tre nicchie sono "collegate" da una cornice intermedia continua in piperno che si interrompe solo in corrispondenza delle paraste. Lo spazio sopra le nicchie laterali è ornato con delle stele lisce in travertino con bordo inferiore intagliato a guisa di gonfaloni. La trabeazione superiore replica la partitura del livello inferiore (fascia modanata in piperno, fascia liscia in travertino e cornice aggettante in piperno) e culmina nella parte centrale con un timpano spezzato nella parte orizzontale. Il fondo del timpano in travertino è decorato con un timpano inferiore ad arco con cornice in piperno sagomata nella parte orizzontale.

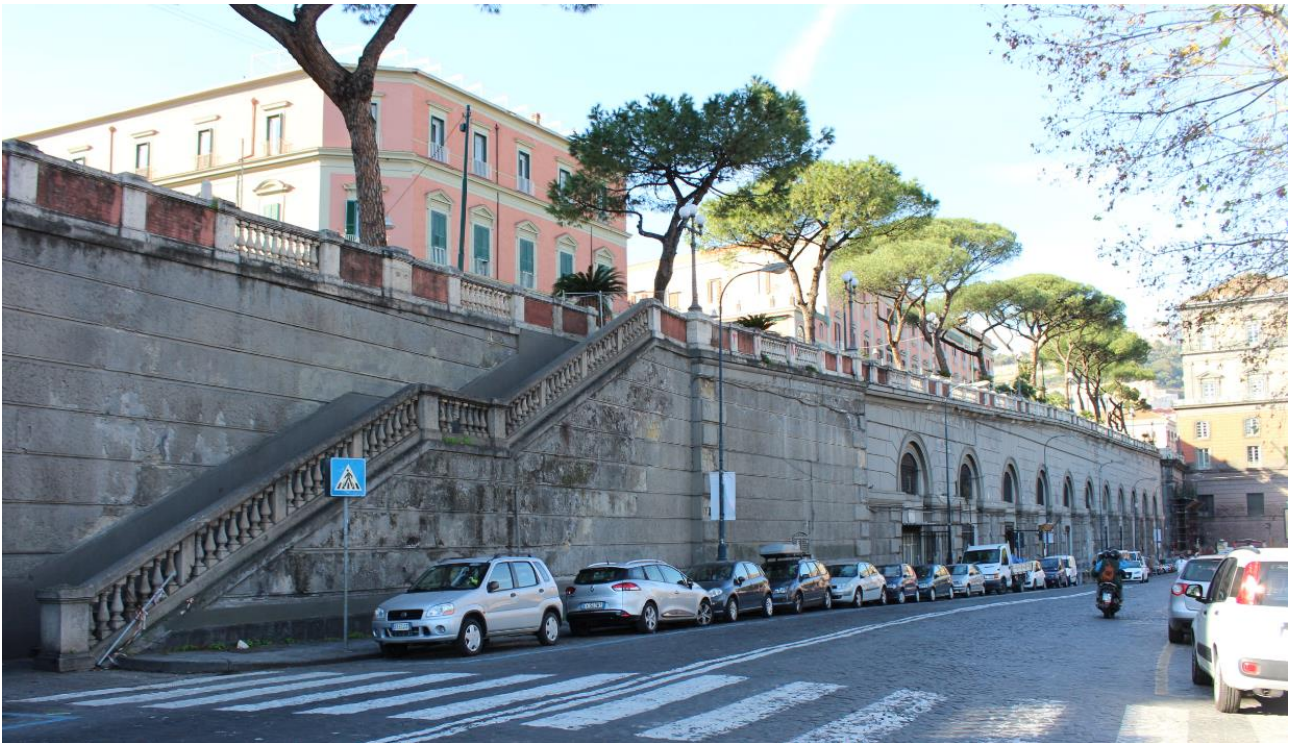
La parte di prospetto che va da palazzo Reale sino alla scala, che collega i giardini di via Cesario Console con via Acton, è scansionata dalla presenza dei vani dell'originario viadotto; è divisa in una parte basamentale e una superiore da una cornice in stucco.

Il fondo degli archi denuncia la presenza di un doppio livello all'interno dei vani, cui si accede da un portone dal piano stradale, sul quale si apre una finestra archivoltata superiore contornata da una cornice modanata in stucco.

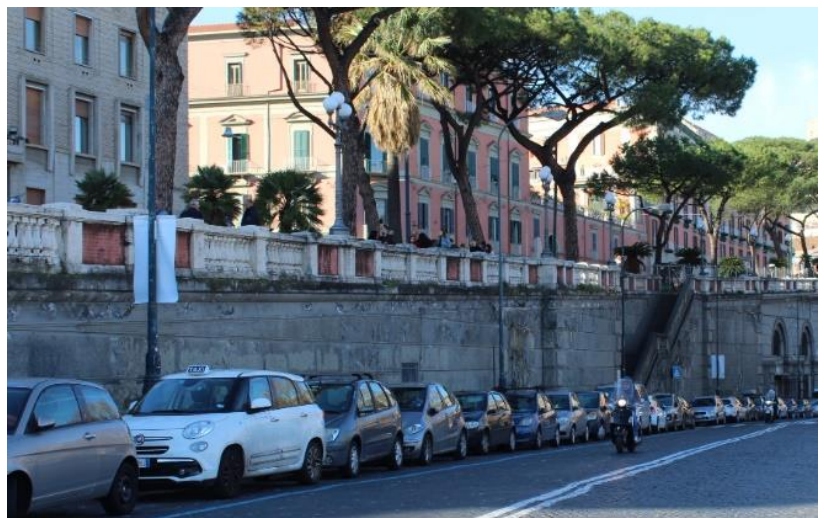
Il Fronte su via è sormontato per tutta la sua lunghezza dalla balaustra dei giardini di via Cesario Console, costituita da pilastri a base quadrata in travertino, e specchiature alternate in muratura cieca, con finitura a finta cortina di laterizio, e specchiature con balastrini in travertino.

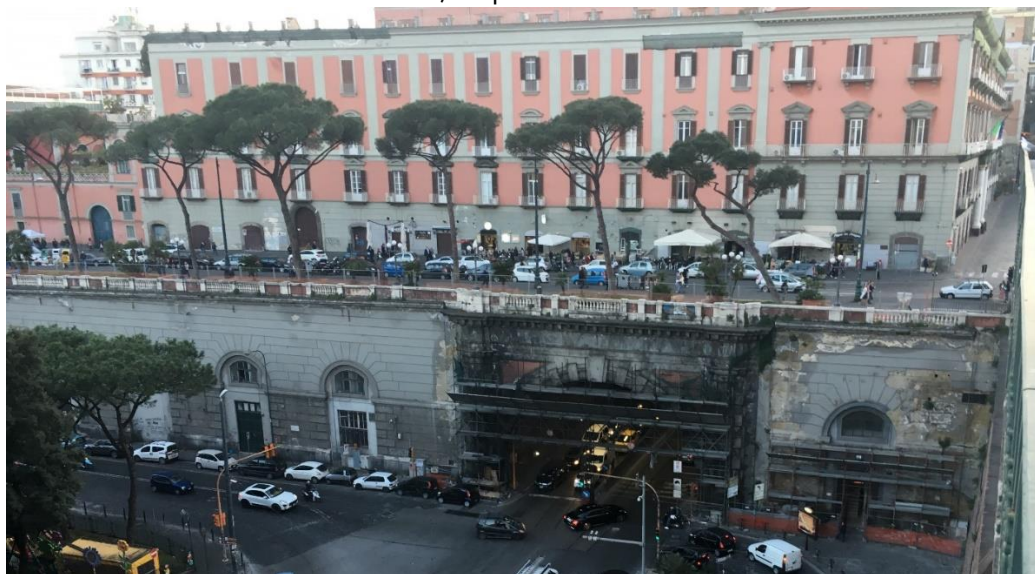
La cimasa in travertino dell'intera balaustra è sagomata a bauletto, ciascun blocco presenta dei denti ad incastro laterale che assicurano la solidarizzazione con i pilastri (vedi Figura 12). Gli stessi balastrini non presentano impernature metalliche, ma incastri maschio femmina con gli elementi orizzontali. La balaustra della scala che collega i giardini superiori con via Acton è in stucco di graniglia e cemento con armatura in ferro (vedi Figura 11).
