## **RELAZIONE TECNICA GENERALE**

### **Manutenzione straordinaria di via Argine**

**TRATTO VIA MATTEOTTI – VIA MARIO PALERMO**

Comune di Napoli – VI Municipalità.

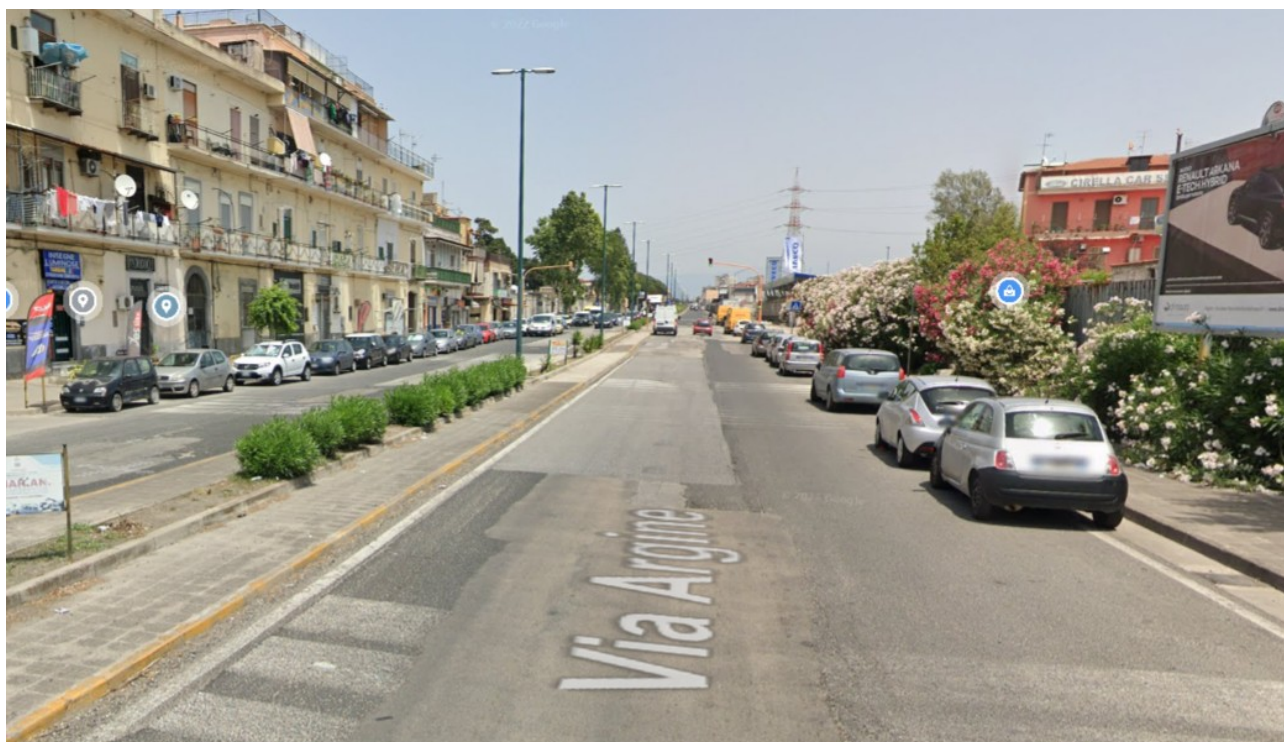
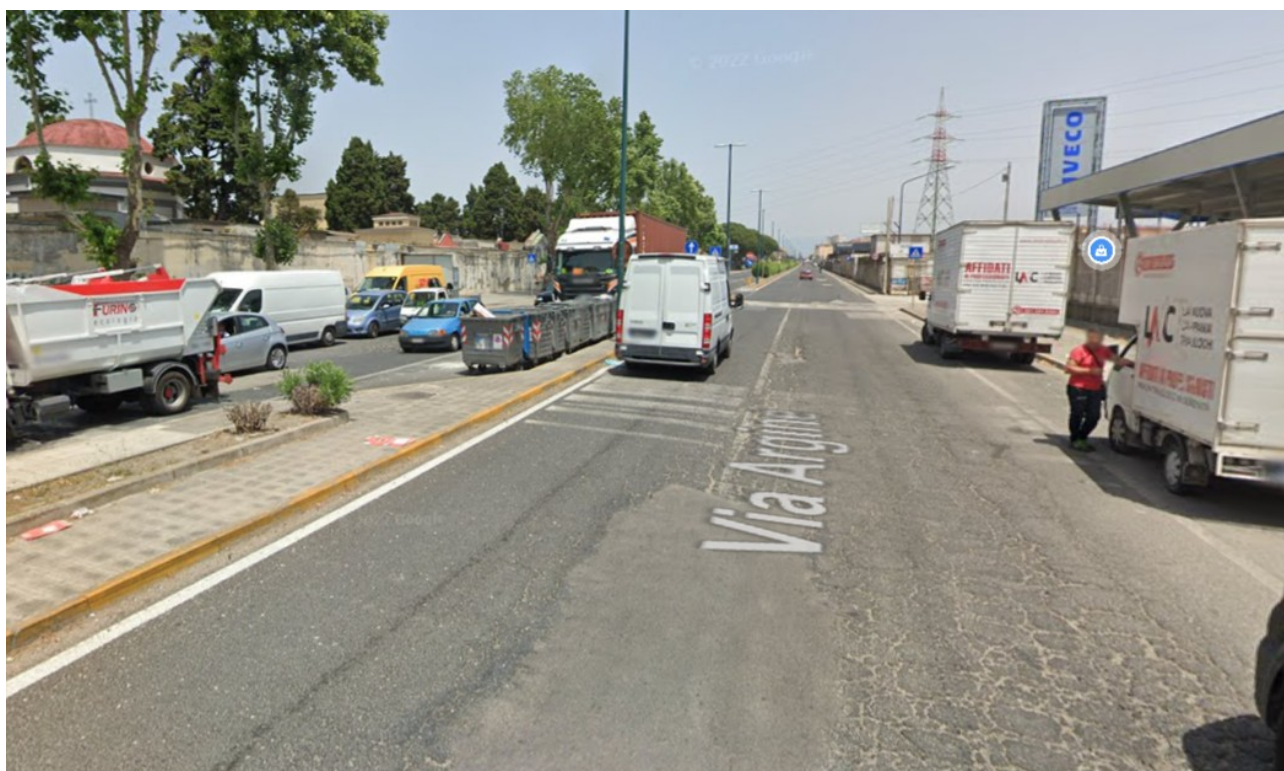
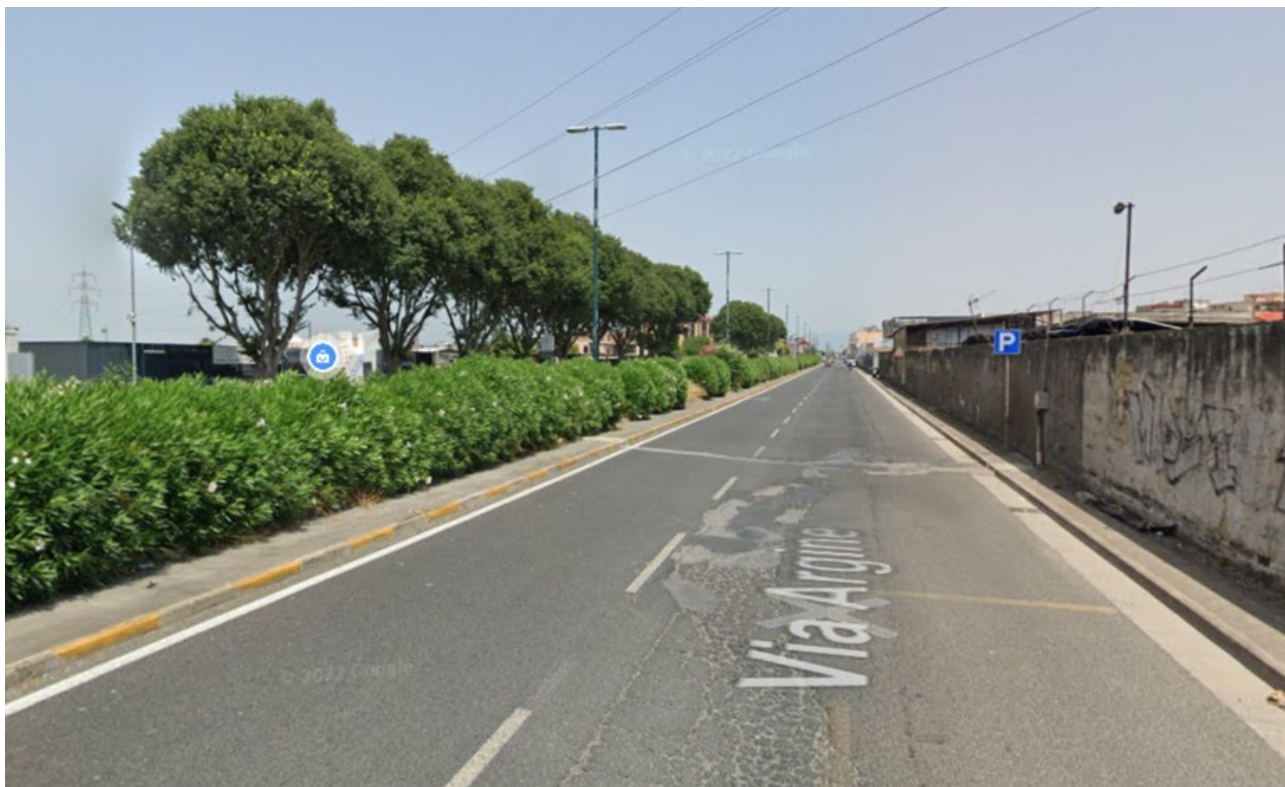
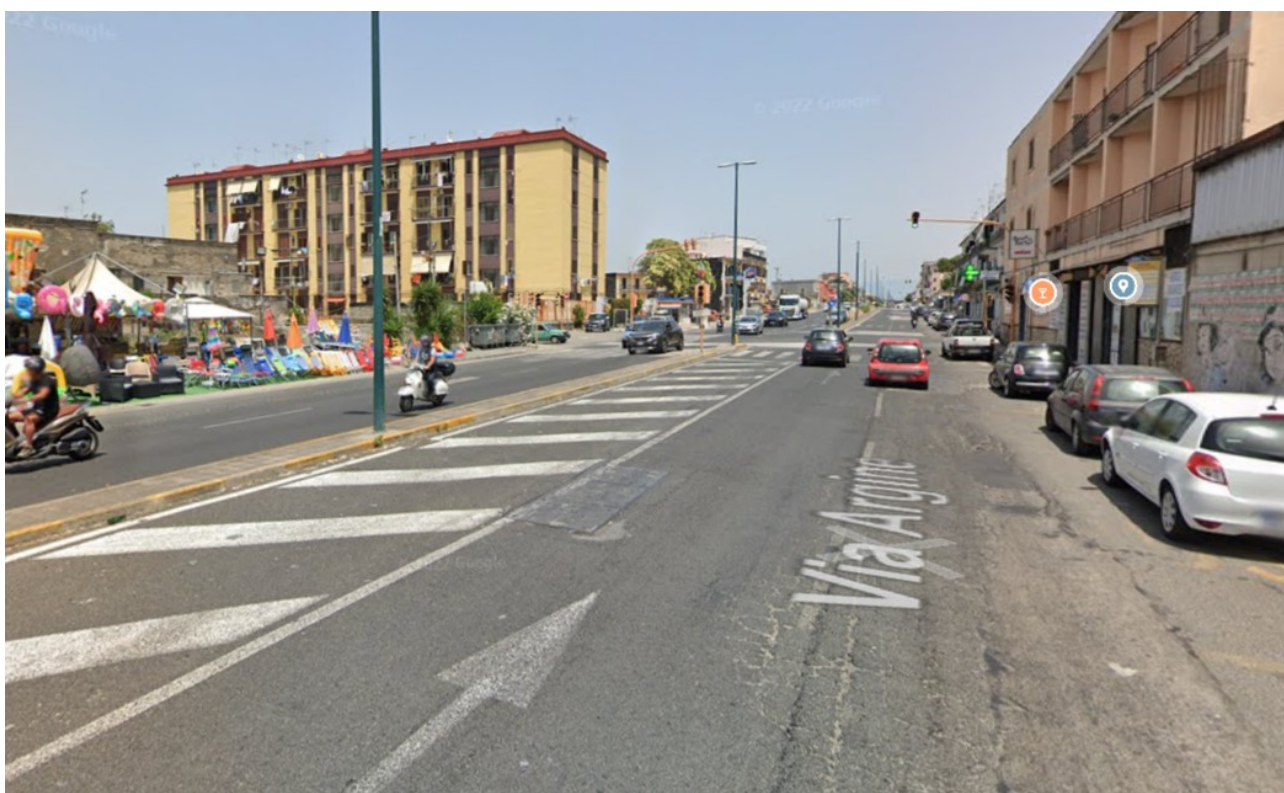
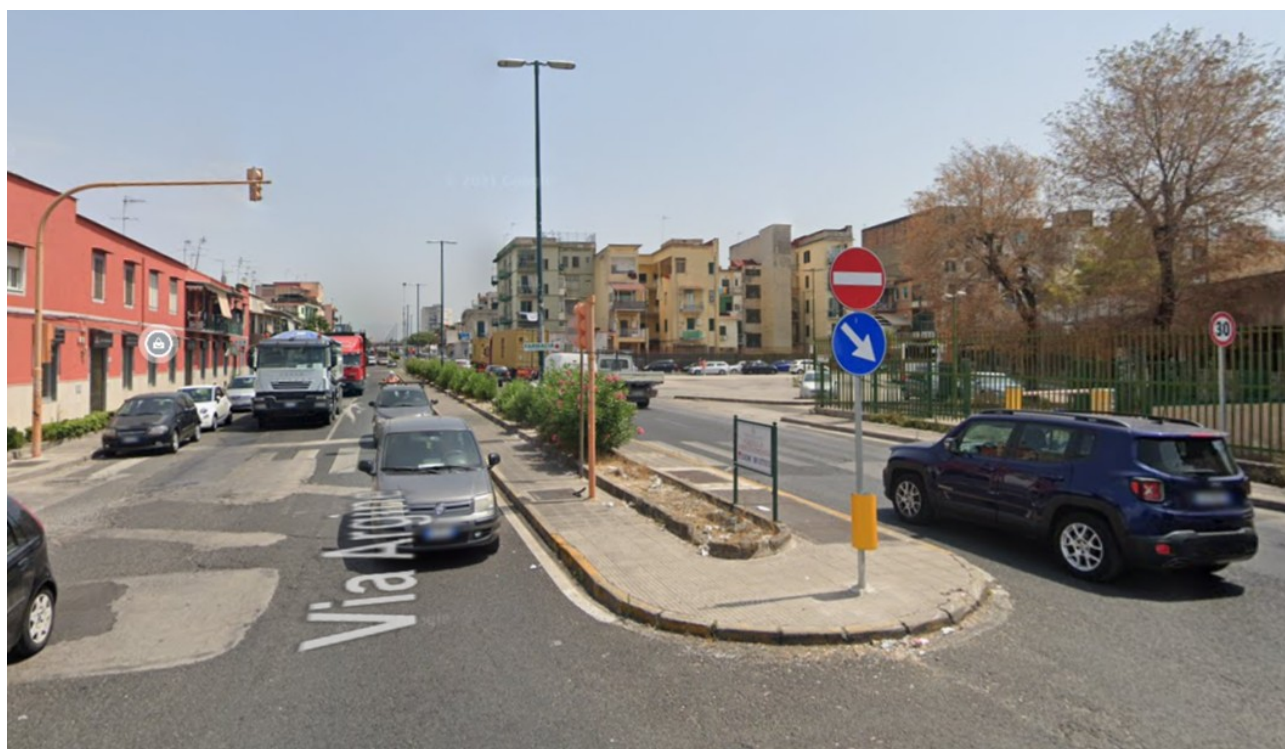
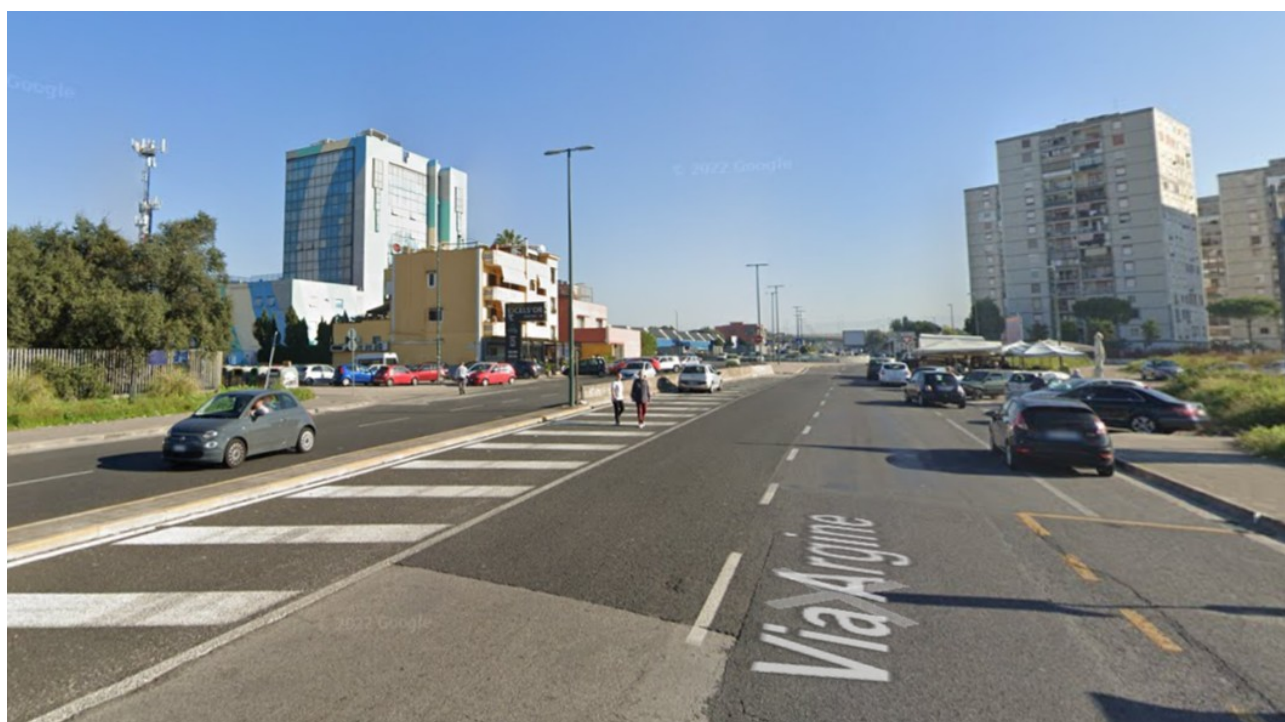
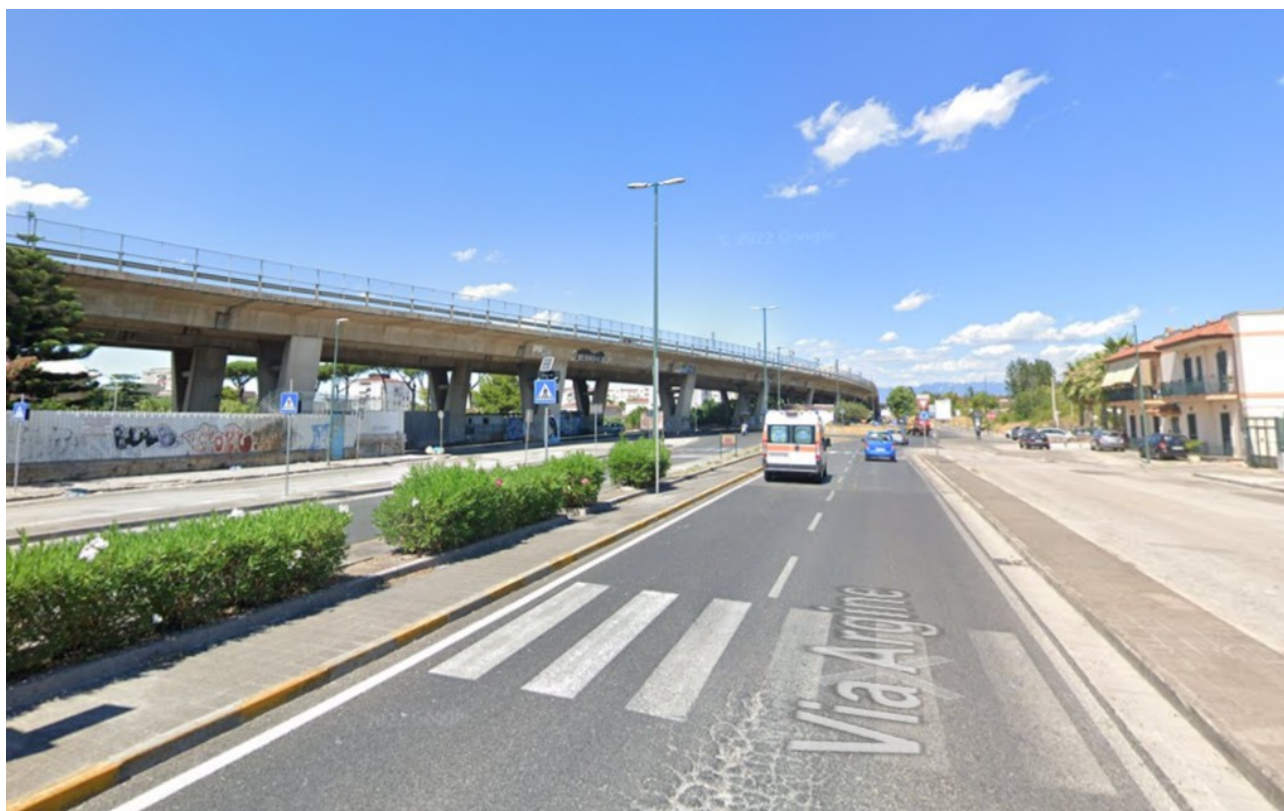
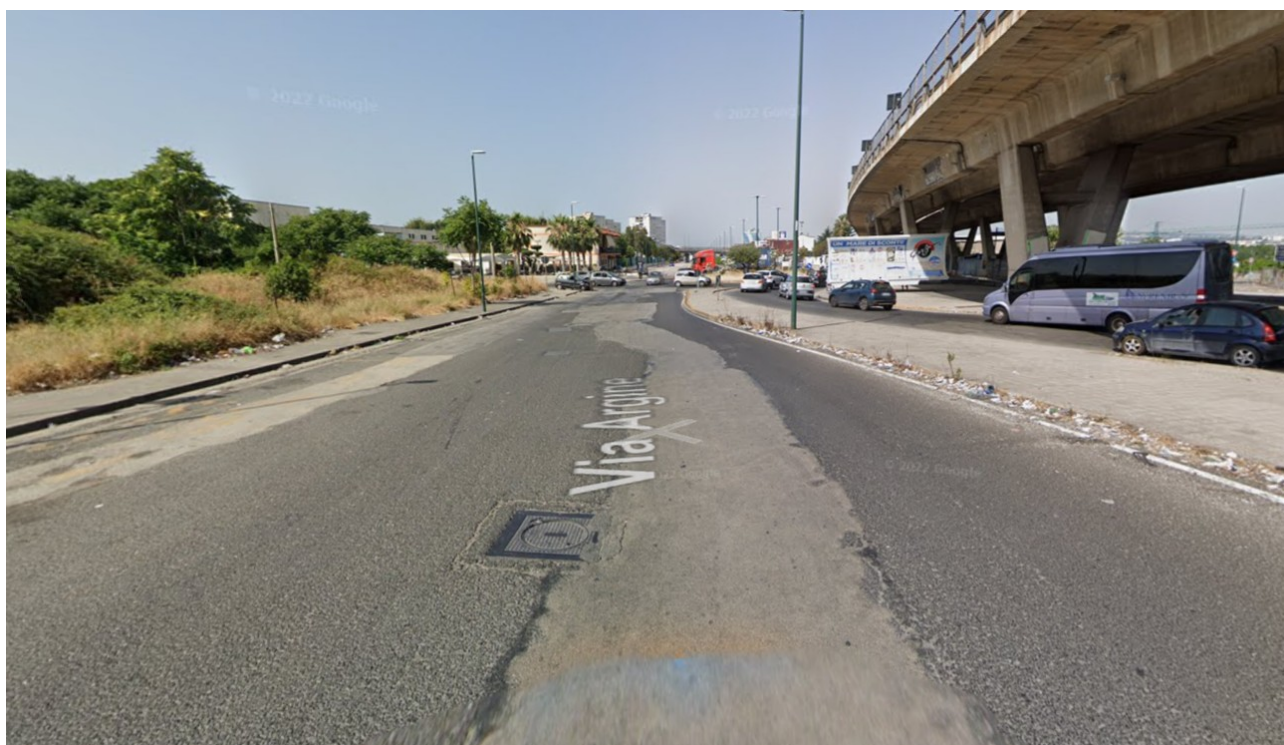
Presumibilmente da tempo considerevole non vengono eseguiti drastici interventi di manutenzione; infatti, le uniche operazioni eseguite nel corso dei decenni sono quelle riportabili alla colmata di buche e avvallamenti eseguiti in situazioni di emergenza, a salvaguardia della incolumità della utenza; la piattaforma stradale presenta, quindi, avvallamenti, sconnessioni e buche.

Il pessimo stato della pavimentazione stradale in tali tratti, non consentendo un corretto deflusso delle acque negli impianti di captazione, produce ristagni, allagamenti e vaste pozzanghere, rendendo difficoltoso e problematico anche il passaggio dei pedoni, che vengono investiti dagli spruzzi d'acqua sollevati dalle autovetture in transito.

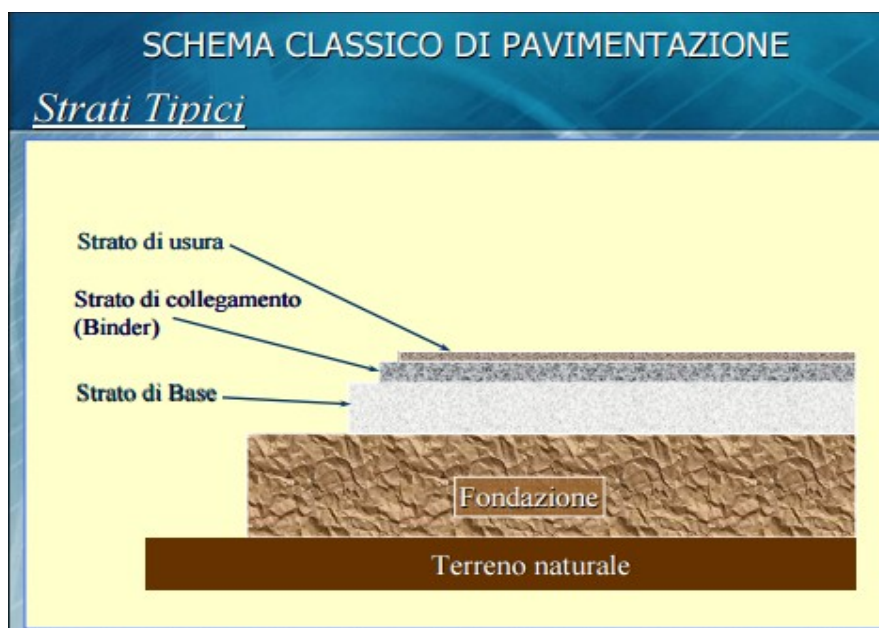
Lo strato di usura, che costituisce lo strato superiore della sovrastruttura sul quale agiscono direttamente i carichi applicati, sarà del tipo basaltico; tale prodotto garantisce elevata resistenza meccanica e presenta caratteristiche di resistenza all'abrasione e all'azione degli agenti atmosferici, durevoli nel tempo.
