Trasferimenti ai Comuni della Città metropolitana di Napoli
per interventi di ripiantumazione e incremento del verde

*Interventi di sostituzione previo abbattimento ed estirpazione della ceppaia e impianto ex novo di alberature in **viale Augusto**.*

PROGETTO ESECUTIVO

1. RELAZIONE GENERALE

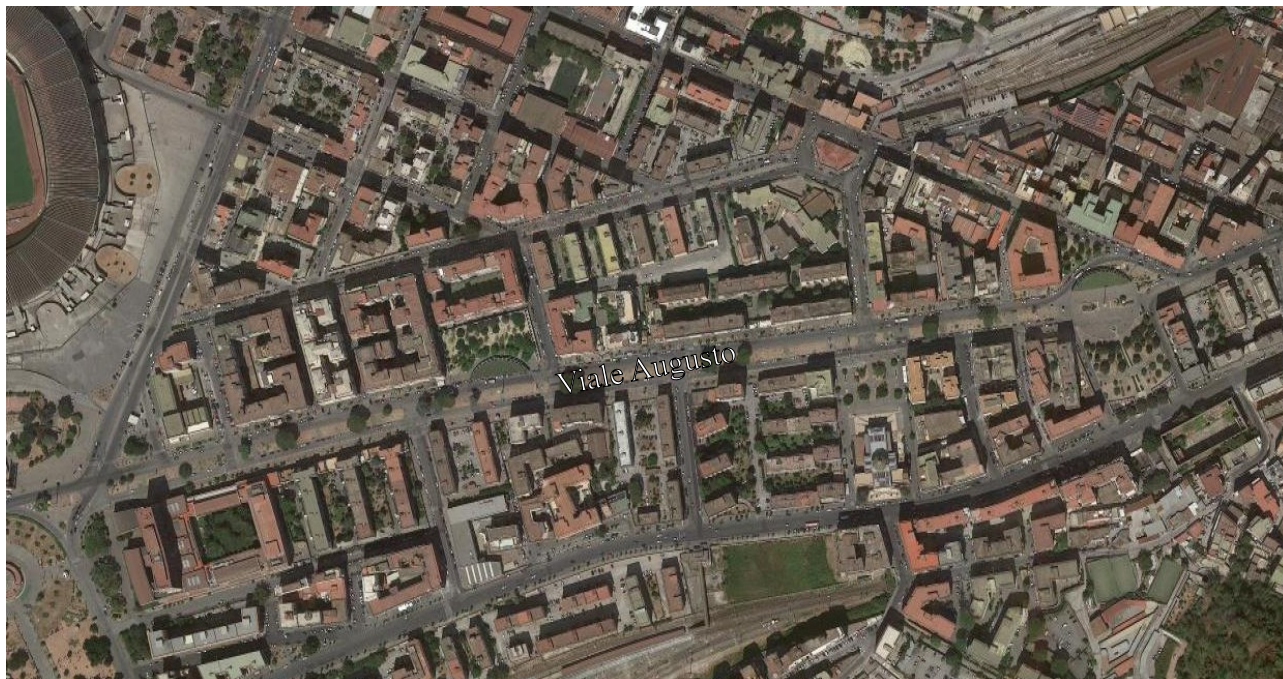
Vista satellitare

Viale Augusto è una strada facente parte della rete di Viabilità Primaria del comune di Napoli, situata nel territorio della X Municipalità, che si sviluppa tra Piazzale Tecchio e Piazza Italia.

La strada, percorsa quotidianamente da intensi flussi di traffico, anche pesante, presenta una pavimentazione prevalentemente in conglomerato bituminoso; la zona prospiciente la fermata della metropolitana è pavimentata, invece, con cubetti di porfido; sono presenti due carreggiate, una per senso di marcia, separate da un'area verde. Su entrambe le carreggiate sono presenti stalli di sosta per le automobili. Nella carreggiata lato sud è presente, tra l'altro, una pista ciclabile separata fisicamente, dalle corsie di marcia degli autoveicoli, da un cordolo pavimentato con lastre di pietra.

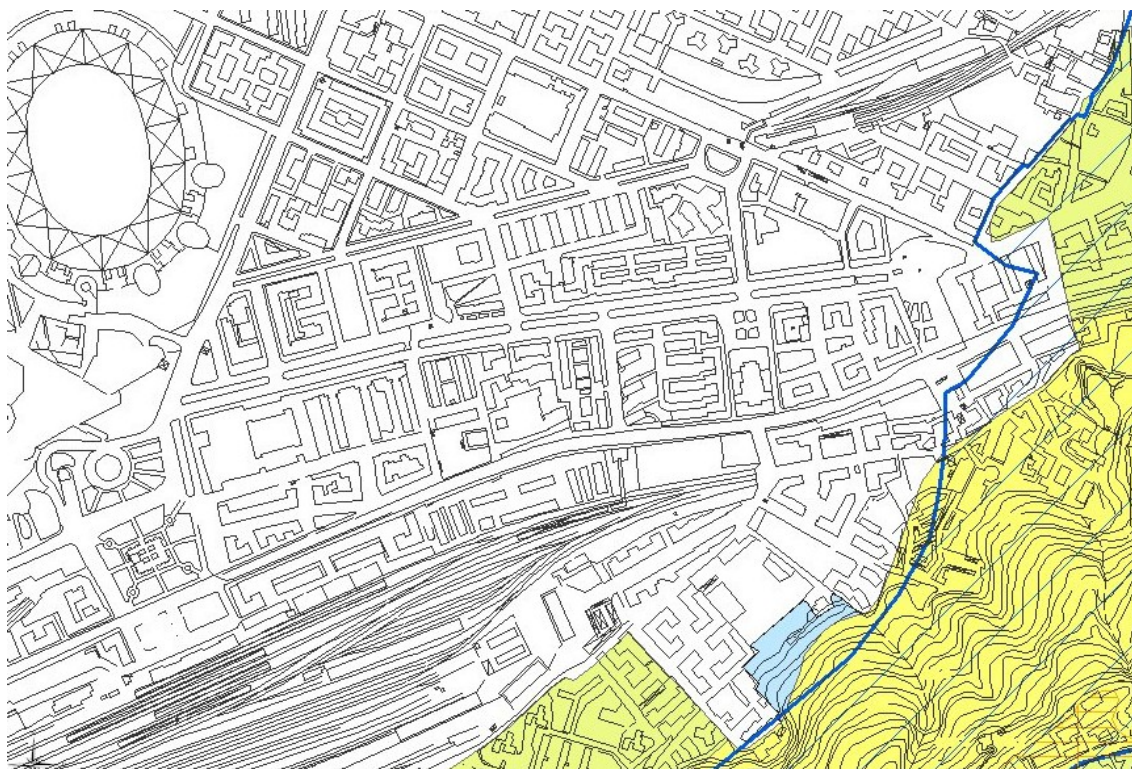
In riferimento al contesto territoriale in cui si inserisce viale Augusto dal punto di vista geomorfologico la tavola 12 dei vincoli geomorfologici della Variante al piano regolatore generale per il centro storico, la zona orientale e la zona nord-occidentale lo esplicita come area a instabilità bassa e, in parte, come area a instabilità media e alta.

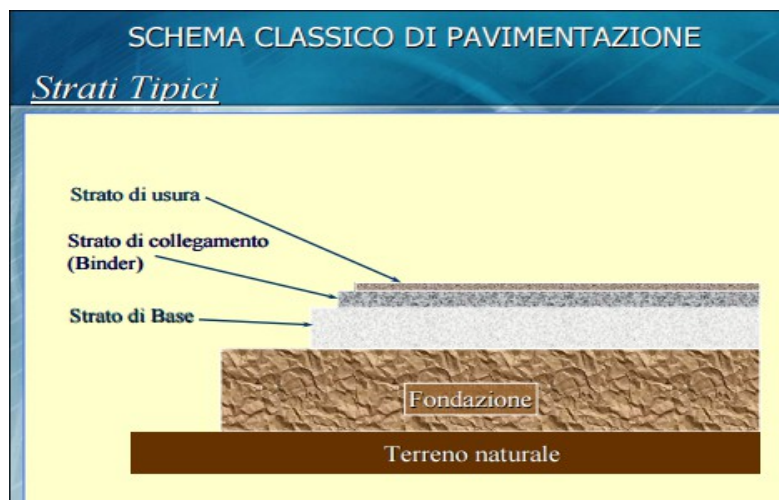
Considerata l'assenza di evidenti profondi dissesti si ipotizza che gli strati più inferiori (base e fondazione) siano in un buono stato di conservazione e compattazione. Si prevede, pertanto, di intervenire esclusivamente sugli strati più superficiali (Binder e strato di usura).

In particolare, lo strato di usura, che costituisce lo strato superiore della sovrastruttura sul quale agiscono direttamente i carichi applicati, sarà del tipo basaltico; tale prodotto garantisce elevata resistenza meccanica e presenta caratteristiche di resistenza all'abrasione e all'azione degli agenti atmosferici, durevoli nel tempo.

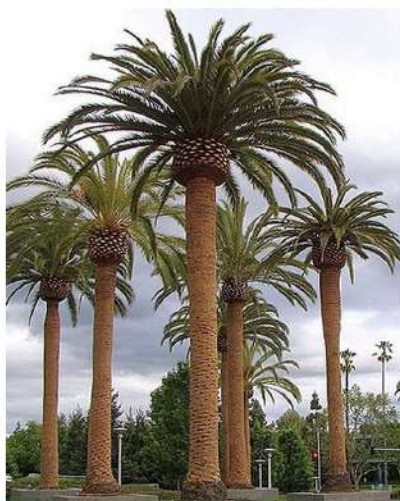
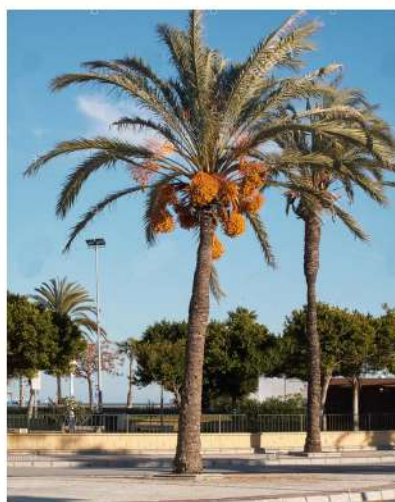
Foto 3 e 4 - esemplari di *Phoenix canariensis* (a sinistra) e *Phoenix dactylifera* (a destra) posti a confronto

Alla luce di quanto riportato nel paragrafo precedente e sulla base degli elementi fotografici e bibliografici raccolti, emerge che la scelta delle specie da impiantare lungo l'arteria stradale era ricaduta innanzitutto sulla *Phoenix canariensis* (palma delle Canarie in foto 3) di grosse dimensioni, molto ornamentale e con caratteristiche visive di maggiore monumentalità rispetto alla *Phoenix dactylifera* (palma da dattero in foto 4), più snella e con un fogliame più rado, del tutto assente nell'impianto originario.

Le caratteristiche di monumentalità di detta specie fecero sì che essa trovasse collocazione, nel numero di circa 300 esemplari complessivi, sui 4 filari decorrenti lungo le aiuole centrali del viale ed in quelle laterali, con un sesto d'impianto piuttosto regolare.

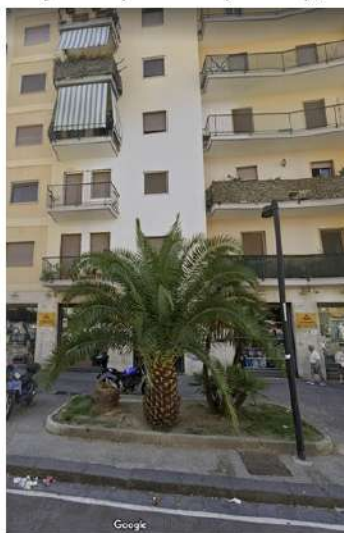
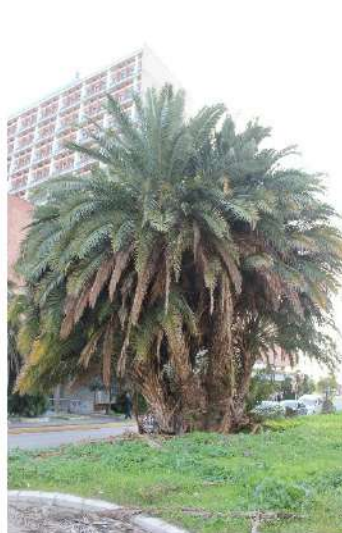
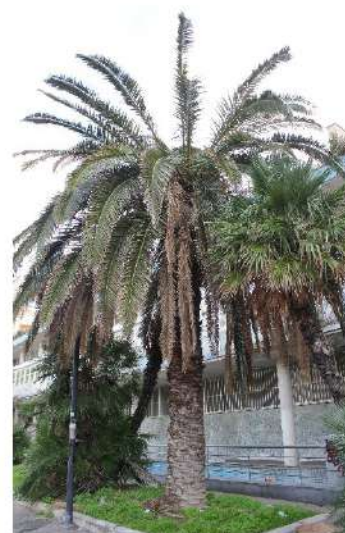
In particolare, si contano infatti soltanto 11 soggetti vegeti, compresi: un giovane esemplare di probabile origine spontanea (foto 5), un esemplare molto accestito, caratterizzato dalla presenza di numerose cime di altezza superiore ai 10 – 12 m (foto 6), che allo stato appaiono in discrete condizioni fitosanitarie ed infine un soggetto visibilmente interessato dalla presenza del *Rhynchophorus* (foto 7);

Foto 5, 6 e 7 – esemplare giovane (sinistra), accestito (centro) ed affetto da punteruolo rosso (destra.)

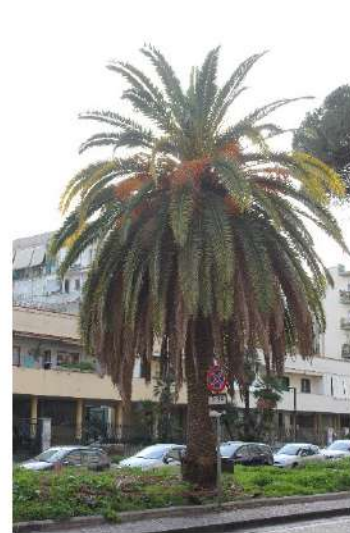
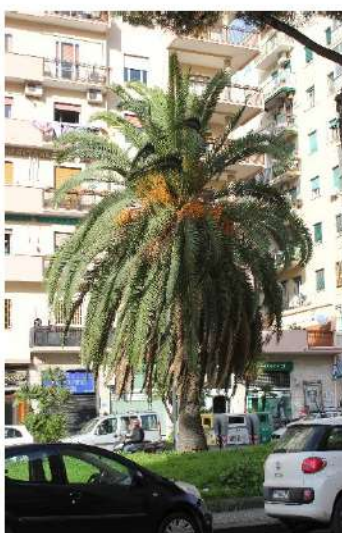
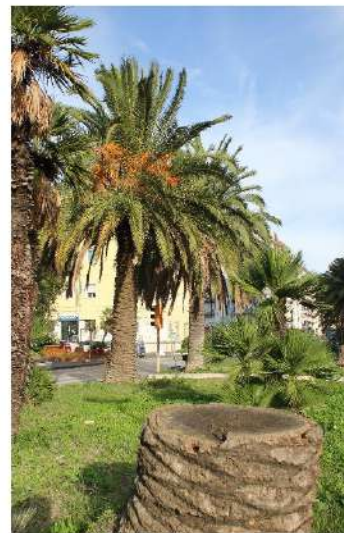
Le restanti 8 *Phoenix canariensis* sono distribuite lungo il viale con una leggera prevalenza in corrispondenza della porzione ovest, e soprattutto lungo lo spartitraffico centrale (foto 8 e 9) sul quale sono inoltre presenti sporadici esemplari di *Chamaerops humilis* (foto 10).

Foto 8, 9 e 10 – alcuni individui residui di *Phoenix canariensis*

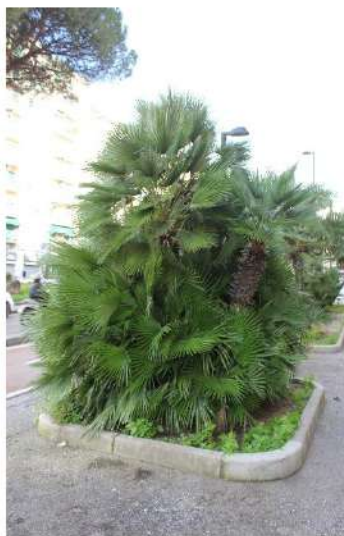
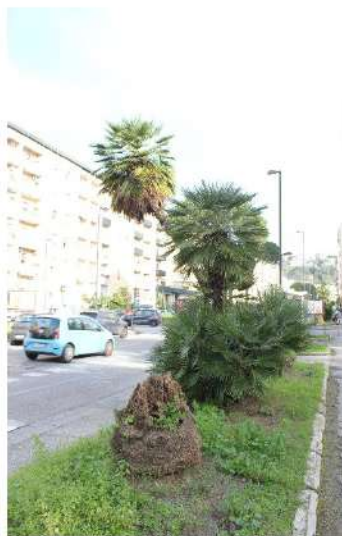
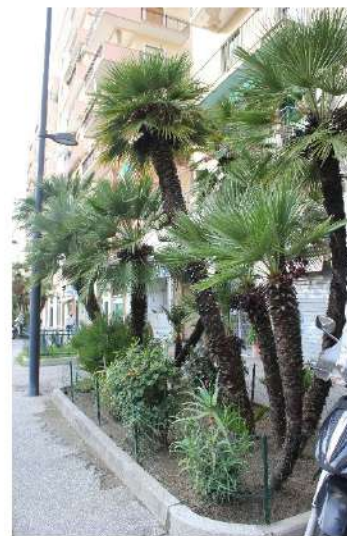
Lungo i lati del viale, sulle sedi pedonali, sono presenti aiuole di minori dimensioni connotate dalla presenza delle *Chamaerops humilis*, in numero variabile da 1 a 3 - 4 soggetti, a seconda della lunghezza delle aiuole stesse (foto 11, 12 e 13).

Foto 11, 12 e 13 – tipologie di aiuole laterali ospitanti soggetti di Chamaerops in numero variabile

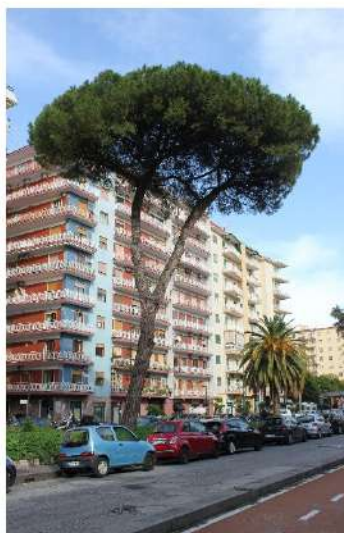
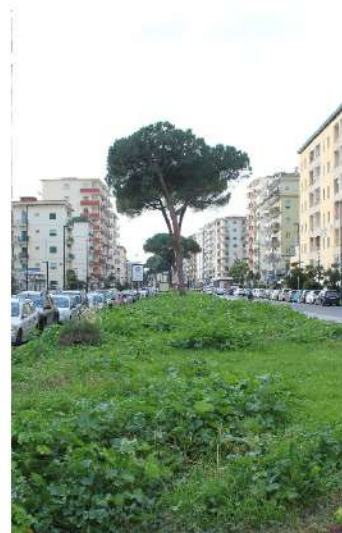
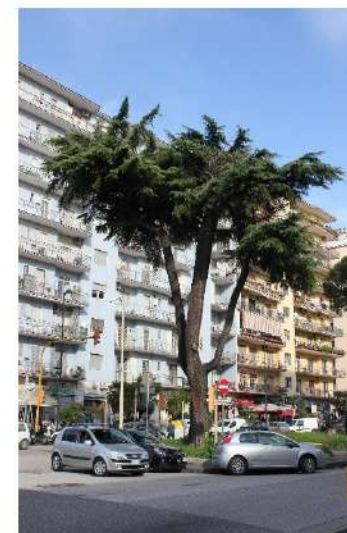
In aggiunta alle due suddette specie, lungo le aiuole spartitraffico centrali del viale è rappresentata anche la divisione botanica delle “conifere”, con alcuni esemplari superstiti di *Pinus pinea* (pino domestico nelle foto 14 e 15) e di *Cedrus atlantica* (cedro dell'Atlante, nella foto 16).

I pini sono rappresentati da esemplari adulti, prossimi ai cento anni di età, che in ambito urbano sono da collocare nella fase fenologica di “maturità avanzata” o “pre-senescenza”. La presenza dei cedri invece è presumibilmente attribuibile ad alcune sostituzioni postume alla realizzazione dell'impianto arboreo del viale.

Foto 14, 15 e 16 – conifere presenti lungo lo spartitraffico centrale: pini (a sinistra e al centro), cedro (a destra)

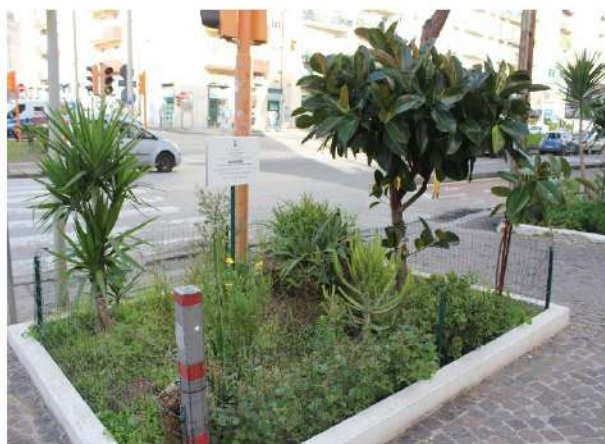
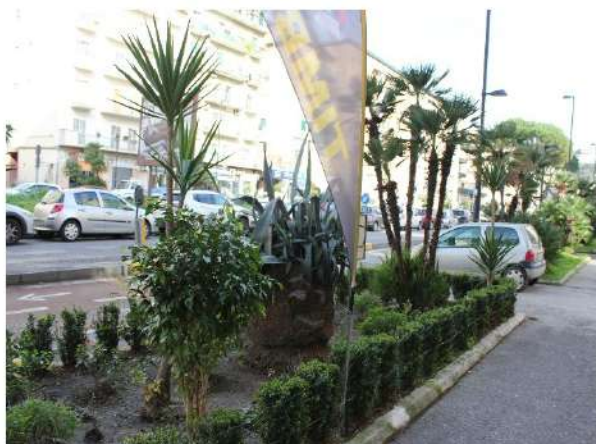
Foto 17 e 18 – tipologie di aiuola laterale con elementi vegetali estranei

Si ritiene opportuno precisare che lungo il viale, allo stato, sono rilevabili anche soggetti vegetali estranei, alcuni dei quali su aiuole destinate ad affidi per la cura del verde da parte di attività commerciali, altri in maniera plausibilmente arbitraria, su iniziativa privata, da parte di singoli cittadini (foto 17 e 18).

Tra le specie più rappresentate ritroviamo alcuni esemplari di *Ligustrum lucidum*, *Ficus*, *Cereus spp.*, *Cycas revoluta*, *Agave* e soprattutto *Yucca*, nonché varie essenze cespugliose a fiore.

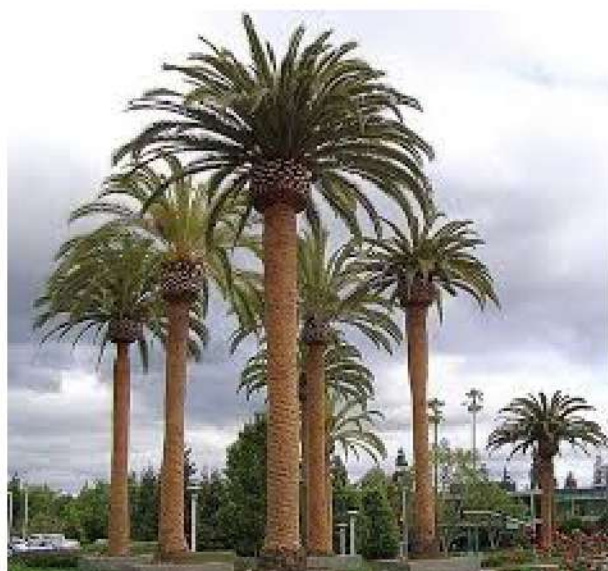
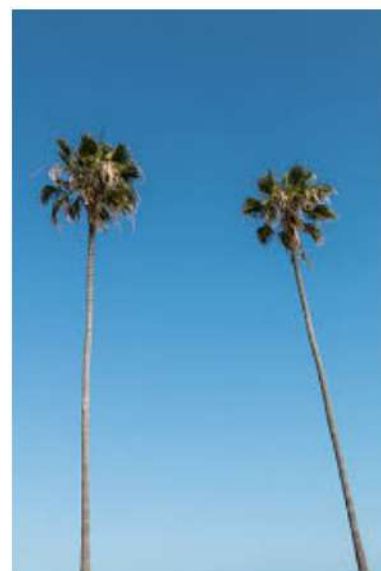
Foto 19 e 20 – *Phoenix c.* (sin) poste a confronto con esemplari di *Washingtonia robusta* (des)

In conclusione, un'alberatura costituita da *Washingtonia*, pur essendo rappresentata da "palme", condurrebbe comunque ad ottenere un risultato "visivo" profondamente differente.

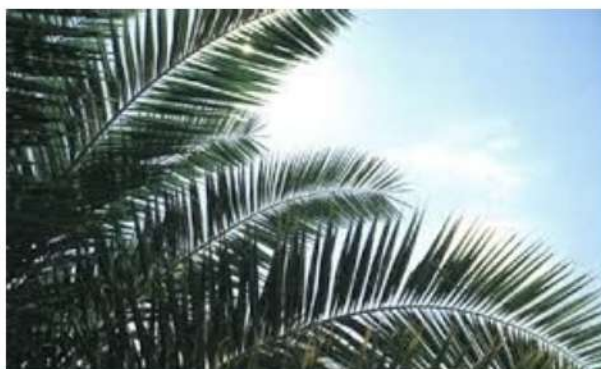
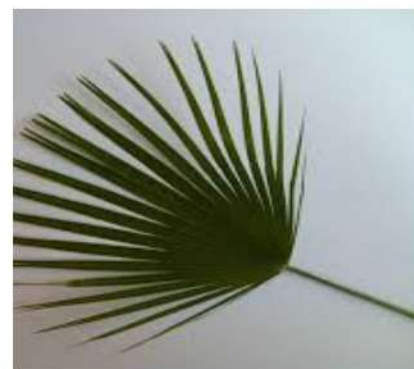
Foto 21 e 22 – confronto tra tipologie fogliari. *Phoenix c.* (sin.) e *Washingtonia r.* (des.)

E' quindi in considerazione di tale esigenza, oltre che per le motivazioni fitosanitarie riportate nel precedente paragrafo, che si ritiene di escludere il genere *Washingtonia*, sebbene esso trovi collocazione nell'eterogeneo gruppo delle "palme". Infatti le piante appartenenti a tale genere botanico presentano caratteristiche morfologiche che le differenziano notevolmente dalle *Phoenix* (foto 19). Il fusto delle *Washingtonia* infatti si presenta in genere snello e slanciato, con un notevole potenziale di sviluppo verticale (foto 20); alla sua estremità sono portati verticilli fogliari tendenzialmente più compatti e costituiti da elementi morfologicamente palmati, differenti dalla lunga foglia pennata della *Phoenix* (foto 21 e 22).

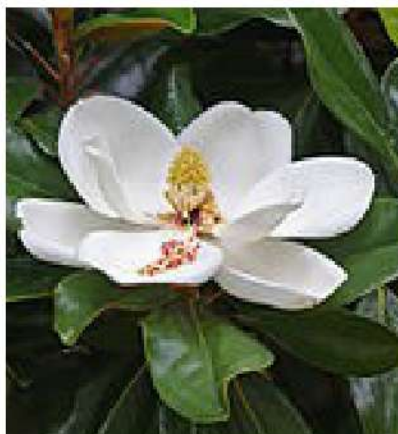
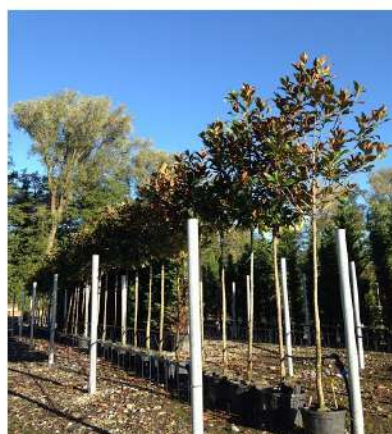
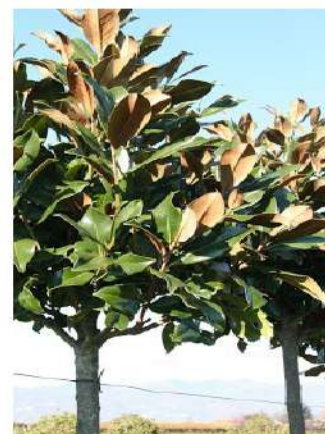
Foto – 23, 24 e 25 – fiore di magnolia (sinistra) e giovani esemplari in vivaio (centro e destra)

E' una pianta sempreverde, con una bella fioritura bianca (foto 23) nei mesi di maggio – giugno. Presenta un potenziale di sviluppo vegetativo medio - grande ed è caratterizzata da una ampia disponibilità vivaistica (foto 24 e 25) e da vasta gamma di scelta in termini di caratteristiche dimensionali ed estetico-qualitative.

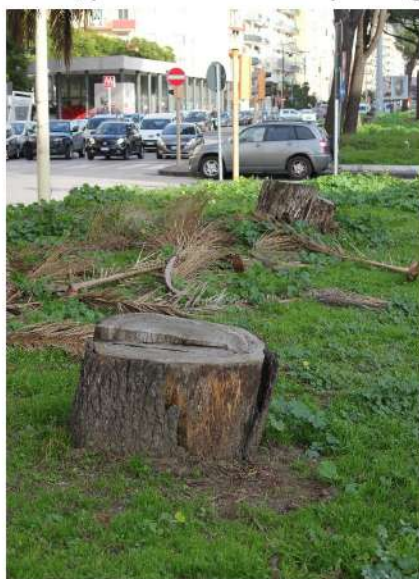
Gran parte della superficie complessiva delle aiuole quindi risulta priva di altre alberature. Si rilevano nel complesso, in ordine sparso, una cinquantina di ceppaie, residui dei vecchi abbattimenti (una quarantina delle quali appartenenti a *Phoenix* e le restanti attribuibili a pini e cedri), che dovranno ovviamente essere asportate preliminarmente o distrutte in sito mediante frantumazione, prima delle nuove piantagioni.

Foto 29 e 30 – alcune delle ceppaie presenti sulle aiuole dello spartitraffico centrale

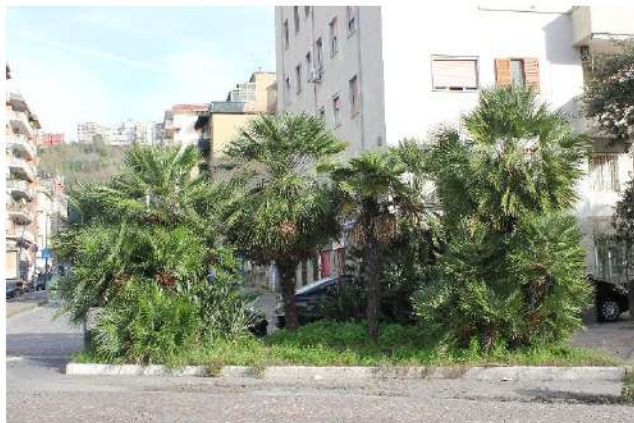
- **Aiuole laterali** – le aiuole laterali presentano tutte una larghezza di circa 2,50 m. Alcune di esse hanno forma quadrata, ma la maggior parte di esse è rettangolare, con una lunghezza variabile dai 3,00 m ai 14,00 m.

Foto 31 e 32 – tipologie di aiuole laterali con *Chamaerops*

Attualmente esse ospitano una cospicua preesistenza di *Chamaerops humilis* quantificabile in 64 soggetti o gruppi lungo il lato mare (sud) del Viale e 53 soggetti o gruppi lungo il lato monte (nord), a cui si aggiungono tre *Phoenix* residue (una delle quali colpita dal punteruolo rosso).

Per tali aiuole si prospetta un intervento preliminare di eliminazione delle ceppaie e il ripristino dell'impianto vegetale con nuovi esemplari di *Chamaerops humilis* da porre a dimora in corrispondenza delle fallanze, con un sesto di almeno 2,50 - 3,00 m.

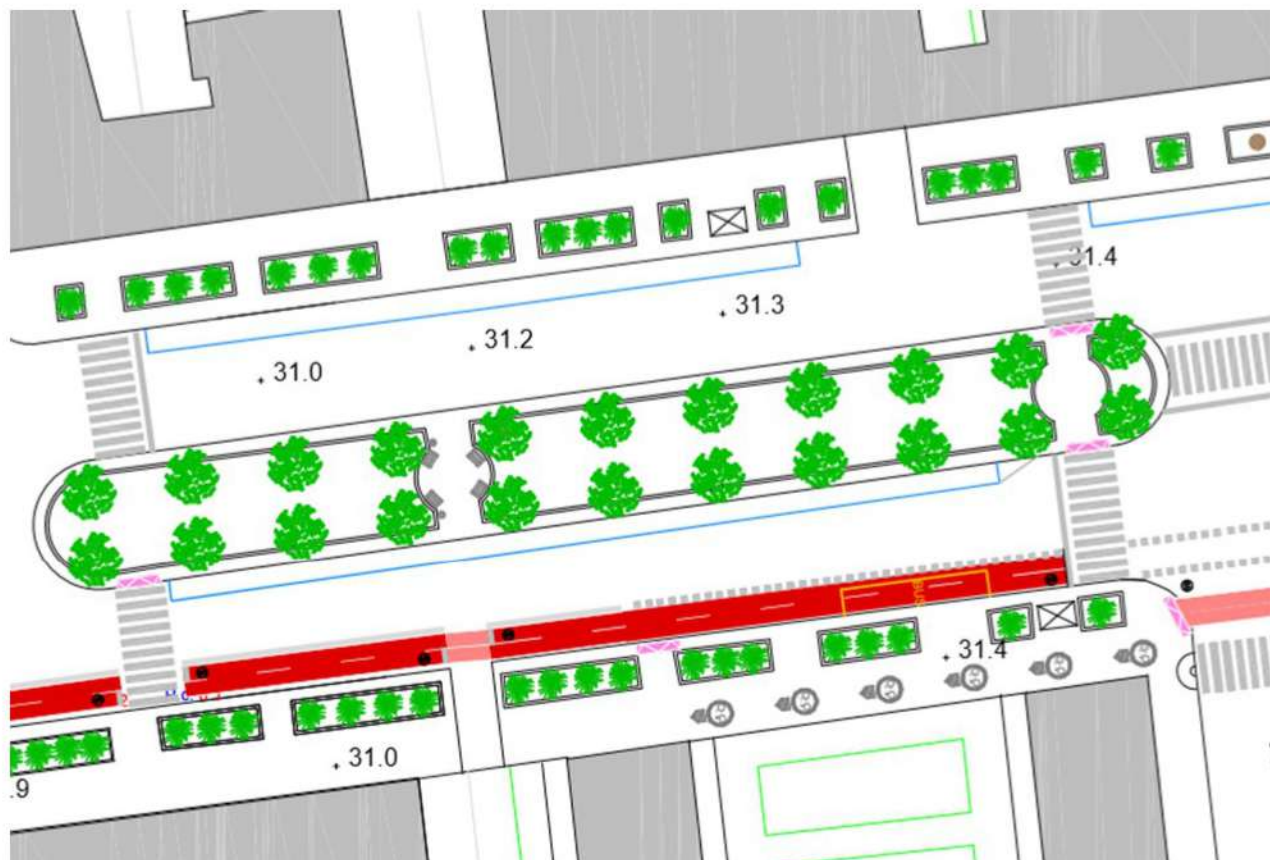
Si riporta infine di seguito un "tipologico" del progetto relativo al nuovo impianto vegetale riferito ad una generica sezione del Viale Augusto:

In tale planimetria sono riportati i nuovi soggetti di *Magnolia grandiflora* lungo le aiuole dello spartitraffico centrale e le nuove *Chamaerops humilis* destinate a riempire le fallanze delle aiuole laterali.
