Area Trasformazione del Territorio

Servizio Edilizia Residenziale Pubblica e Nuove Centralità

OGGETTO: Affidamento diretto ai sensi dell'art. 1 comma 2 lett. a) della legge n. 120 del 2020 del servizio consistente nell'esecuzione delle attività propedeutiche alla verifiche (rilievi, indagini e prove) da eseguirsi presso gli immobili comunali di via Napoli a Ponticelli, 25 e via Stadera, 137, consistenti nella potatura colturale delle alberature esistenti, rimozione vegetazioni infestanti, bonifica delle aree da rifiuti e/o rottami, predisposizione di apprestamenti di sicurezza per saggi e misure.

RELAZIONE TECNICA DESCRITTIVA

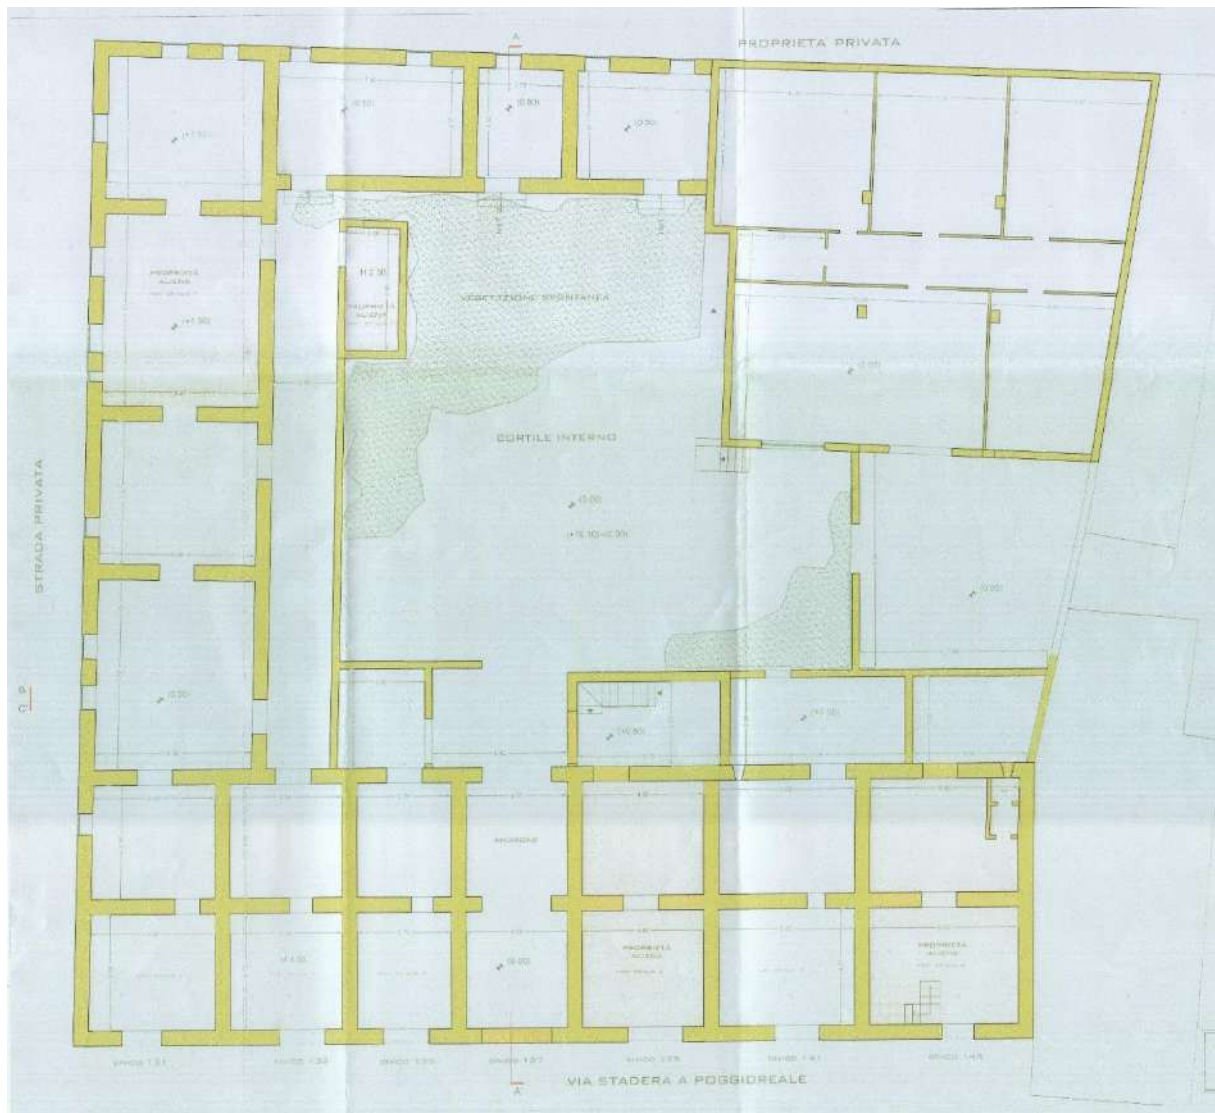
PLANIMETRIA IMMOBILE VIA DELLA STADERA, 137

La consistenza immobiliare si compone di tre edifici principali:

- il primo è a tre livelli fuori terra ed è prospiciente via Stadera. La struttura portante è in muratura continua in conci di tufo squadriati;
- il secondo edificio è in muratura di tufo, ha accesso dal cortile interno ed è prospiciente su viale privato. parte dell'edificio è crollato;

- il terzo è in cemento armato ed è a tre livelli fuori terra. Ha accesso dal cortile interno.

La corte interna si estende su di una superficie di circa 580 mq, la superficie complessiva dei tre edifici è pari a circa 1790 mq.

Per l'immobile di via della Stadera, 137, è prevista la realizzazione di un cancello metallico di ingresso al cortile interno.

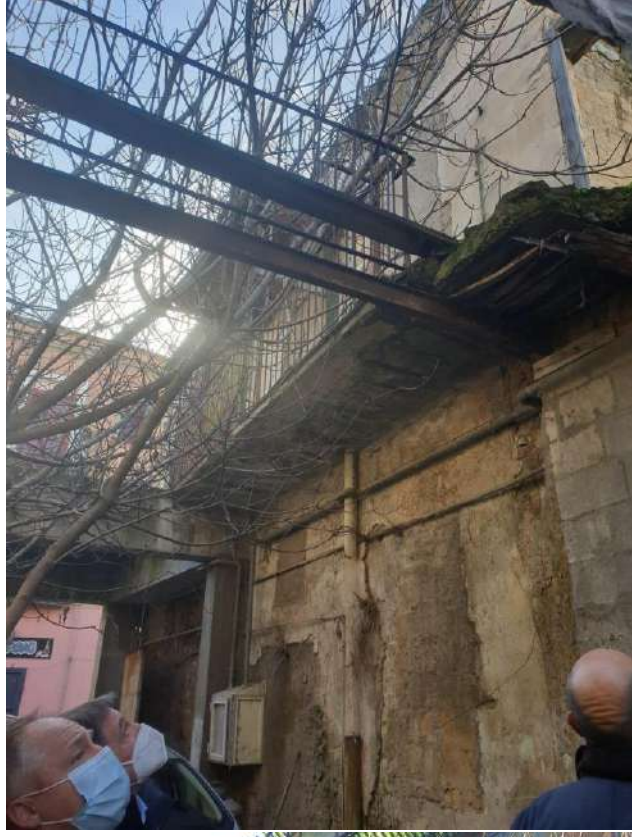
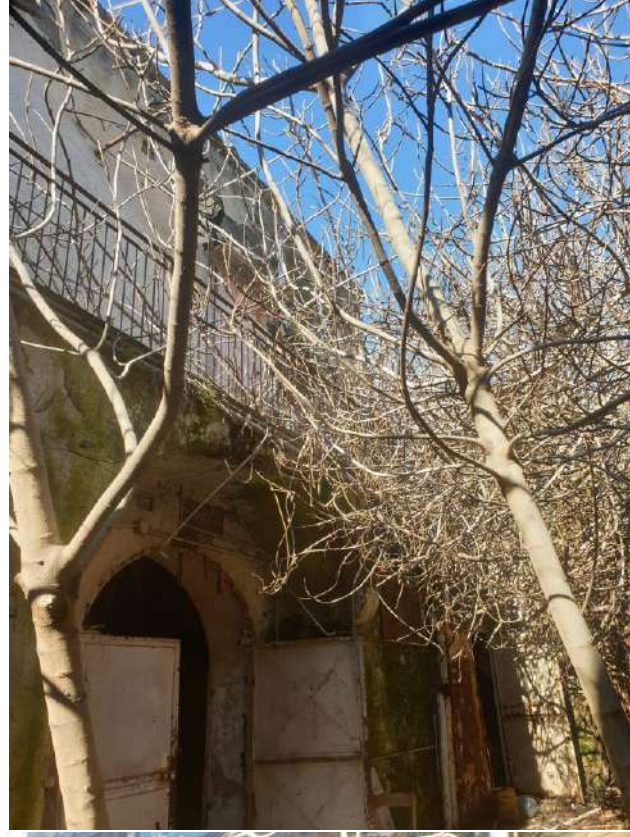
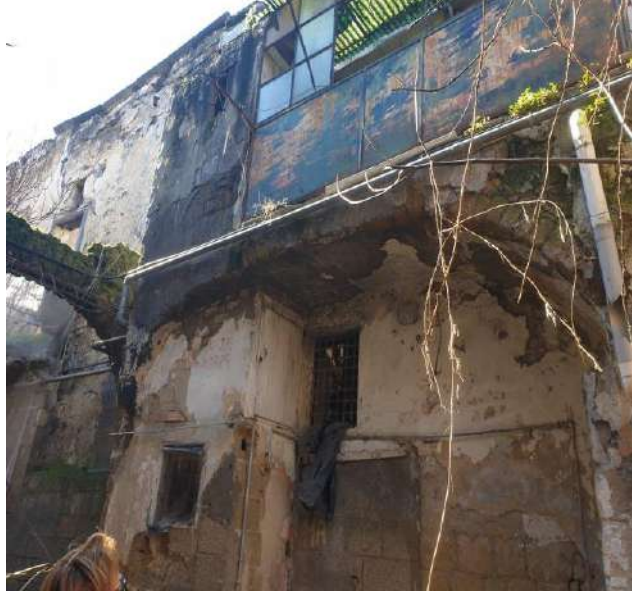
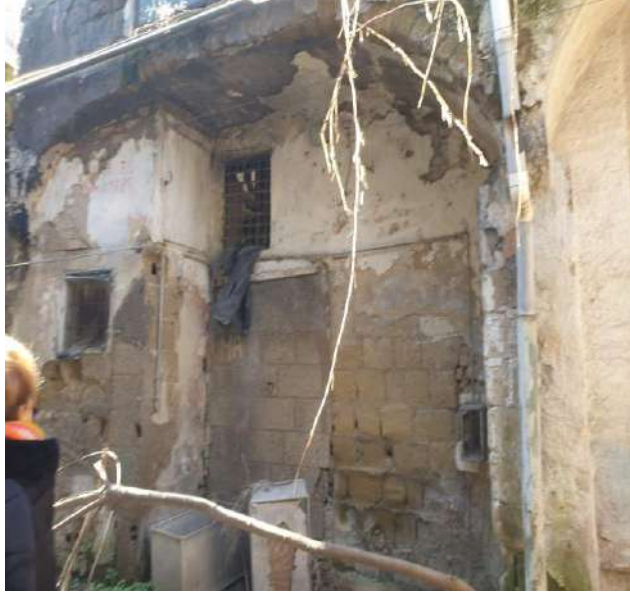
DOCUMENTAZIONE FOTOGRAFICA IMMOBILE VIA NAPOLI A PONTICELLI. 25

Allo stato attuale l'immobile è libero da persone e versa in una condizione di totale abbandono e degrado, essendo ricettacolo di immondizie di vario genere, ricovero di animali e volatili e riscontrando parti ammalorate o completamente crollate. Gli ambienti risultano inagibili e gli impianti, sia elettrico che idrico-fognario, sono totalmente da rifare.

Le strutture verticali sono costituite da murature a blocchi di tufo su fondazioni dirette e gli orizzontamenti (dove ancora presenti in scarse condizioni di staticità) sono prevalentemente costituiti da solai in legno ma si è constatata la presenza di alcuni solai in travi di acciaio e laterizio. Dal punto di vista strutturale la struttura si presenta in condizioni critiche, in quanto i cordoli di piano risultano pressoché assenti, alcuni solai risultano in parte o totalmente crollati e vi sono diffuse lesioni sui paramenti murari e negli architravi di porte e finestre.

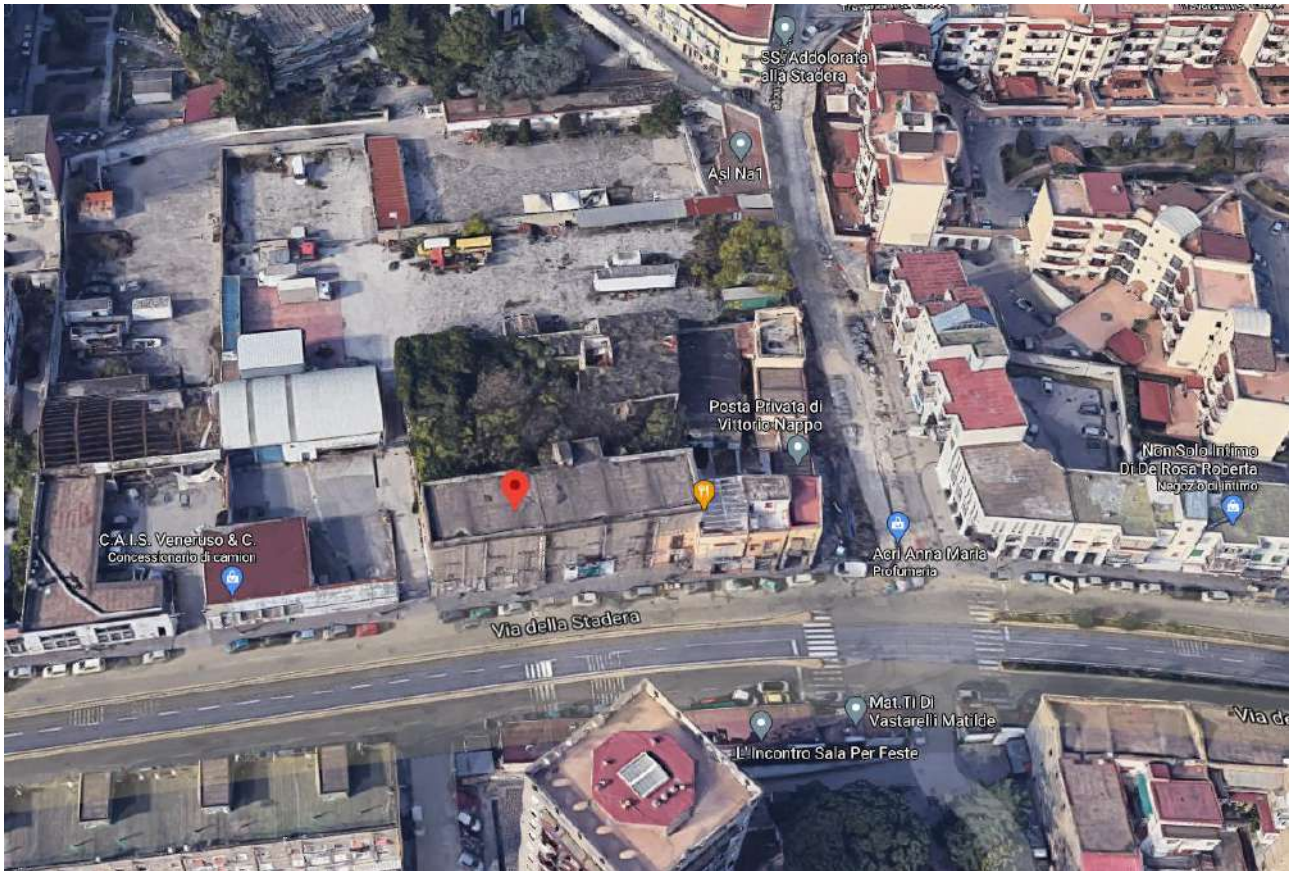
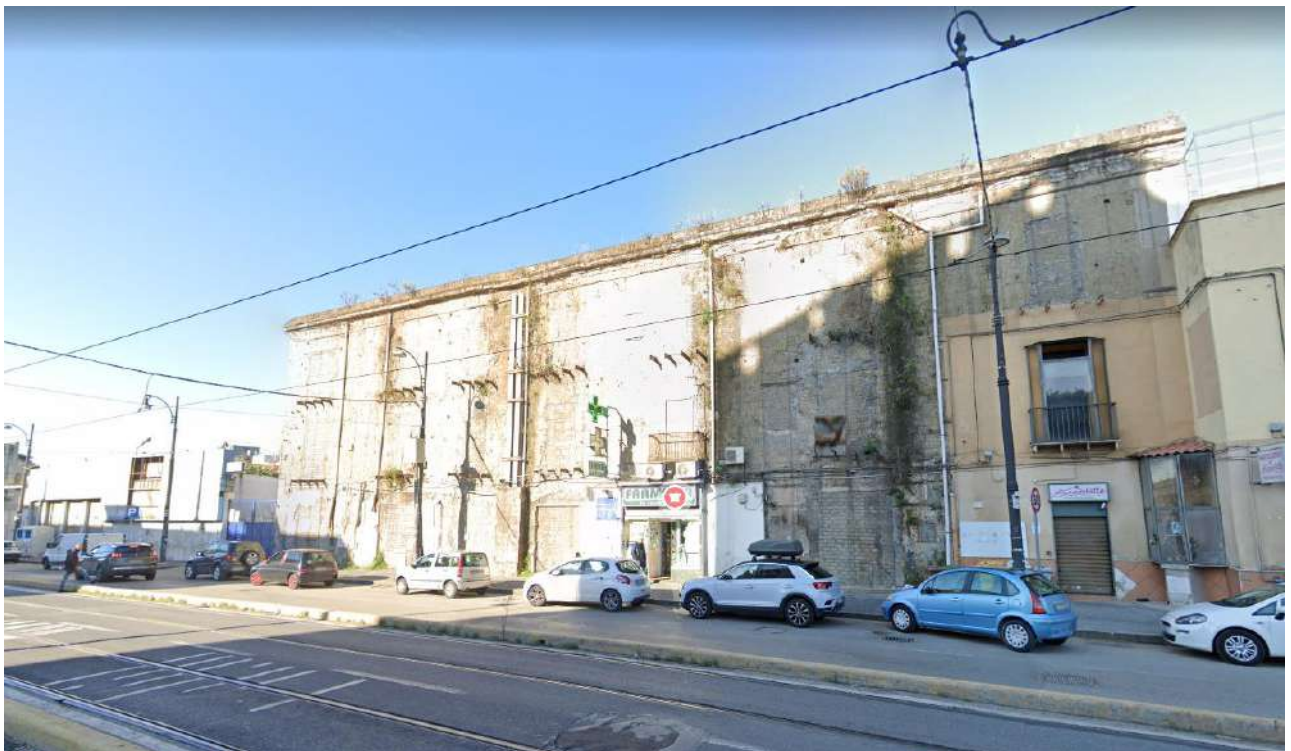
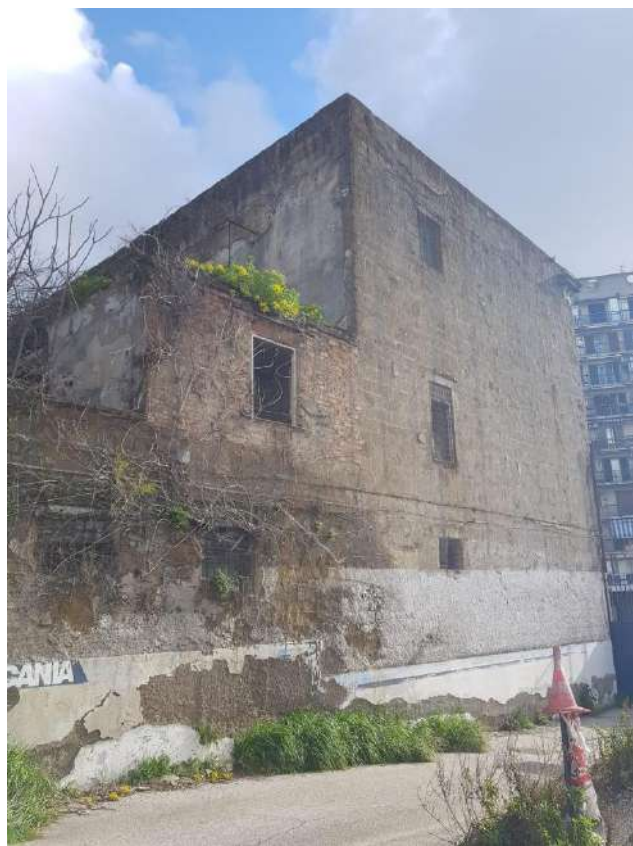
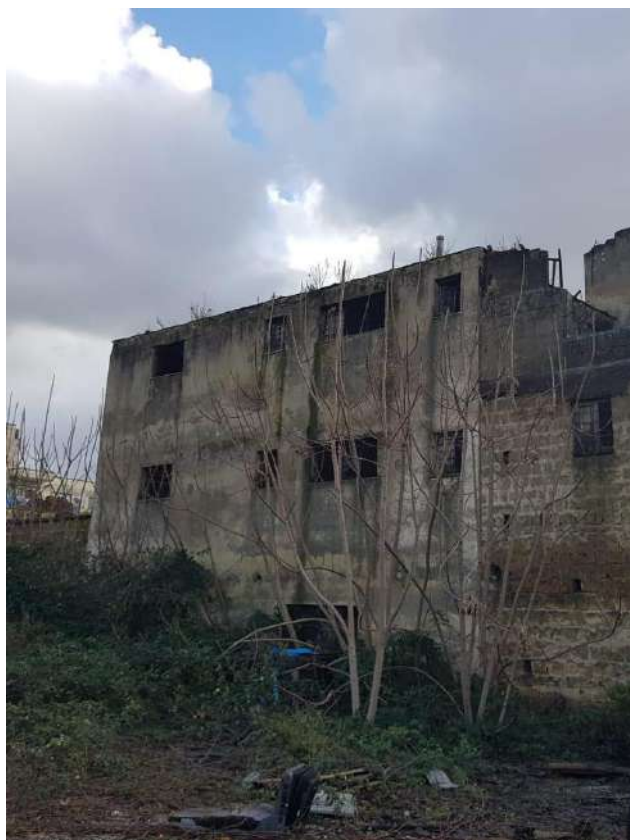
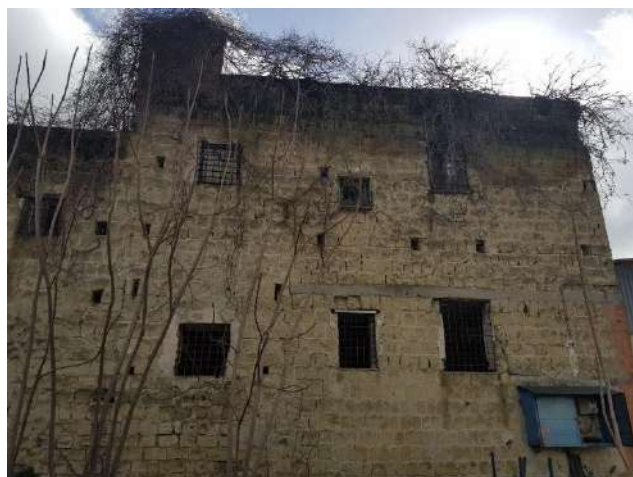
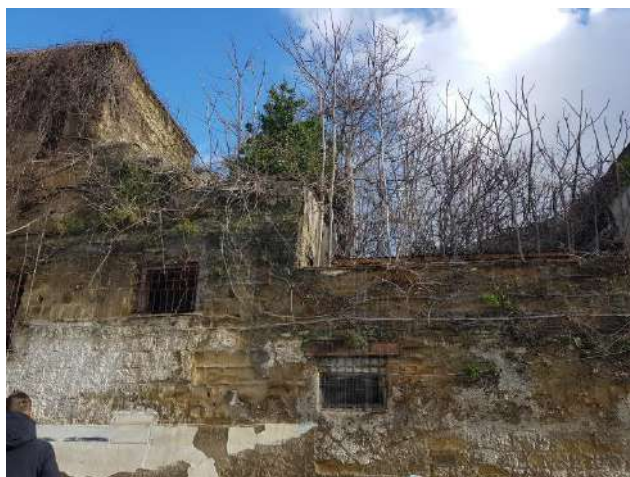
DOCUMENTAZIONE FOTOGRAFICA IMMOBILE VIA DELLA STADERA, 137

Tutti gli edifici sono stati abbandonati, da oltre 40 anni, e nel tempo saccheggianti. Sono stati divelti tutti gli infissi, i servizi, le ringhiere, ecc. Attualmente molti vani sono stati murati e risultano inaccessibili. Al piano terra erano ubicati locali e depositi, mentre ai piani superiori erano ubicate unità destinate alla residenza.

Attualmente l'edificio versa in grave stato di abbandono, in pessime condizioni manutentive e in grave stato di dissesto statico. In corrispondenza del portone di ingresso al civico 137, si rileva la presenza di un intervento di messa in sicurezza, realizzato mediante profili metallici posti in contrasto con la muratura di facciata, presumibilmente allo scopo di bloccare cinatismi di ribaltamento della stessa.

Tutti i locali presentano pessime condizioni manutentive delle finiture e degli impianti e gravi carenze igieniche. Gli edifici si presentano quasi totalmente privi di intonaco esterno, con pochi elementi architettonici riconoscibili. La maggior parte delle superfici della facciata mostrano la muratura di tufo e non sono presenti elementi decorativi. Si distinguono solo sulla facciata principale su via Stadera due lesene sulle fasce laterali e la sagoma del cornicione aggettante.

La facciata su via Stadera è scandita regolarmente da balconi nei piani alti; al piano terra le aperture sono completamente nascoste dalle murature degli ingressi dei vecchi esercizi commerciali presenti sulla strada.
