"Riqualificazione architettonica e funzionale, adeguamento sismico ed impiantistico dell'esistente palestra del I.C.S. 19° Russo - Montale, plesso Lombardi, sito in via Santa Maria delle Catene alle Fontanelle"
PIANO NAZIONALE DI RIPRESA E RESILIENZA MISSIONE 4: ISTRUZIONE E RICERCA.
Componente 1 - Potenziamento dell'offerta dei servizi di istruzione: dagli asili nido alle Università.
Investimento 1.3: Piano per le infrastrutture per lo sport nelle scuole.

PROGETTO ESECUTIVO

RELAZIONE GENERALE

PALESTRA DEL I.C.S. 19° RUSSO – MONTALE, PLESSO LOMBARDI, SITO IN VIA SANTA MARIA DELLE CATENE ALLE FONTANELLE, COMUNE DI NAPOLI

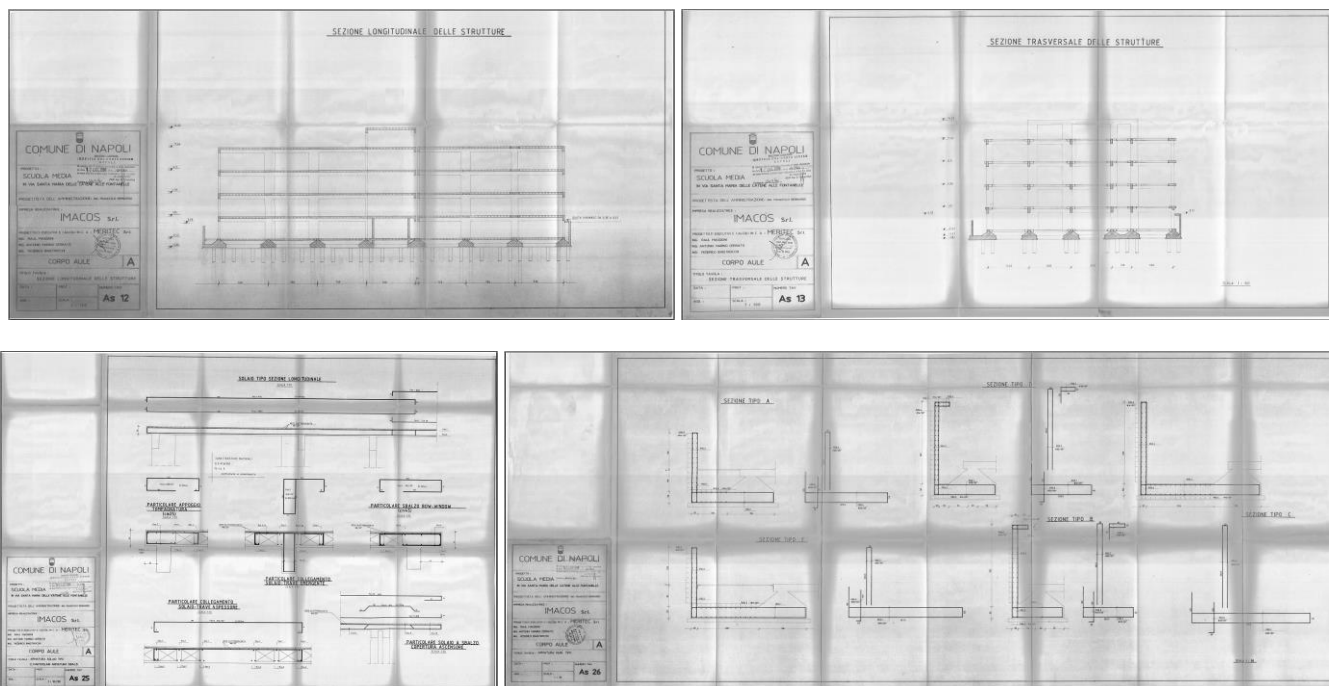
Tavole Strutturali(estratto)

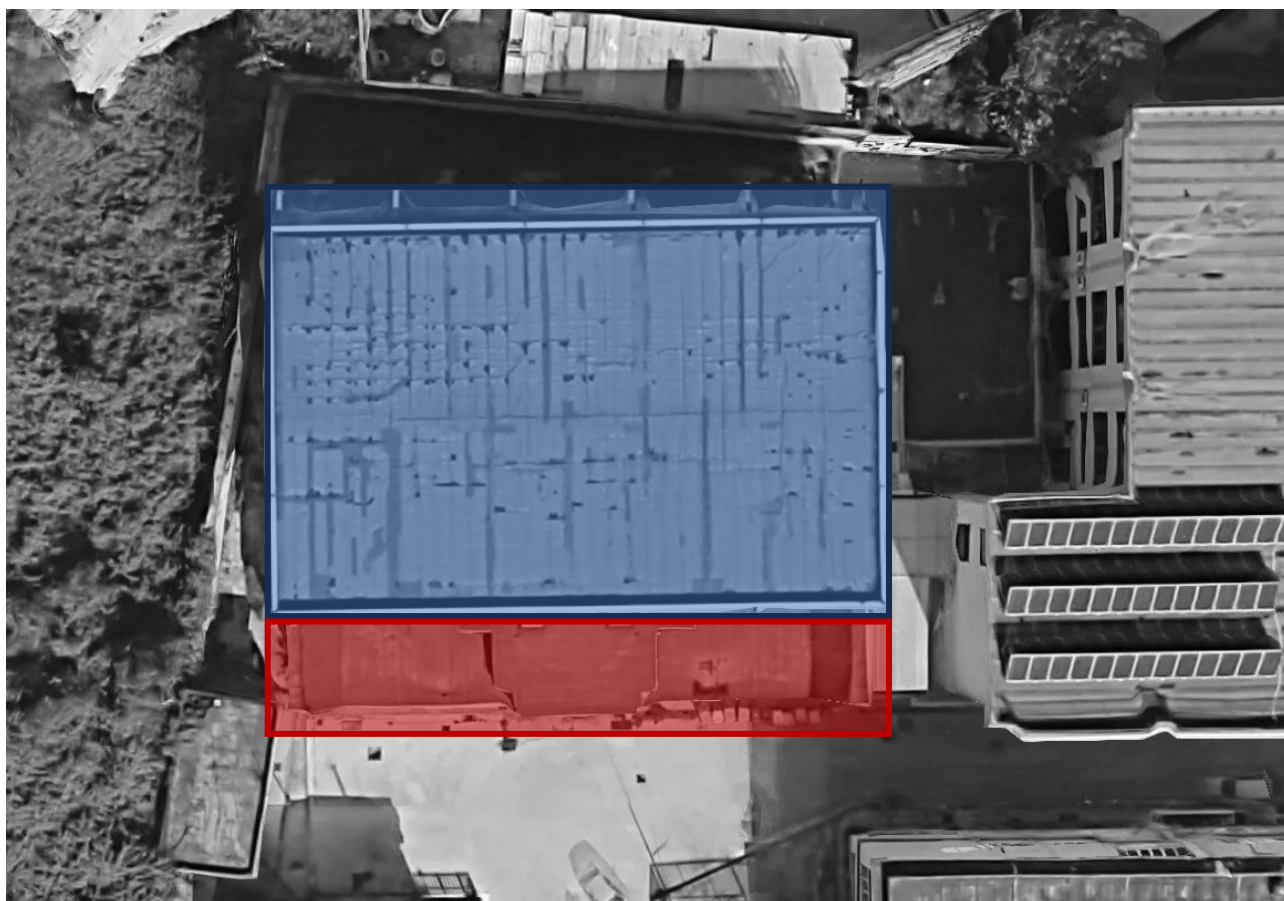
Schema di suddivisione dei blocchi strutturali: in blu la palestra e in rosso il blocco spogliatoi

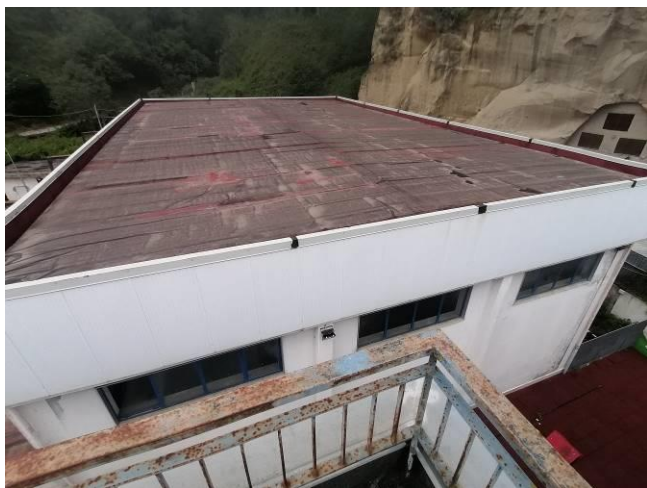
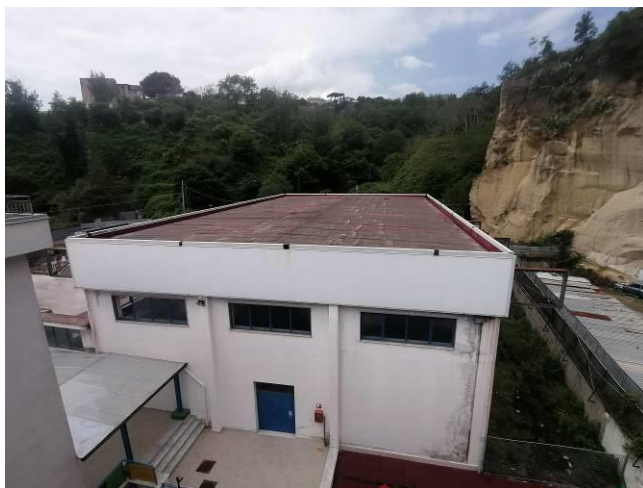
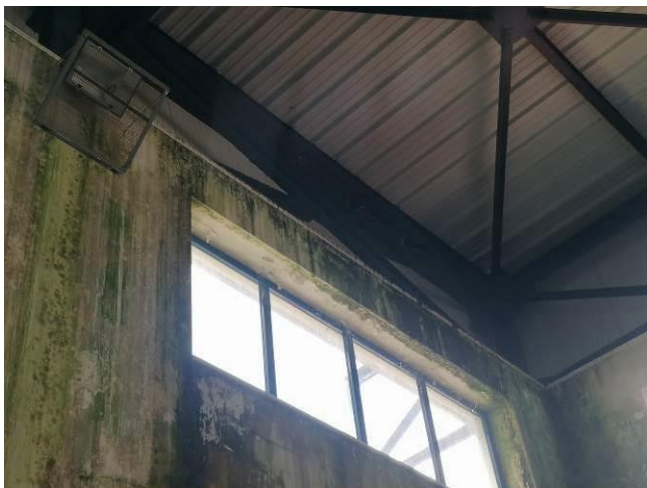
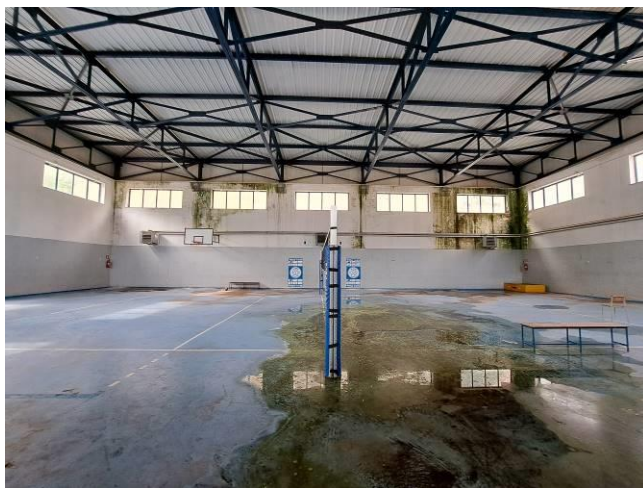
Immagini dello stato attuale della palestra

Allo stato attuale il corpo palestra e spogliatoio non viene utilizzato in quanto, il problema principale sono gli evidenti fenomeni di infiltrazione provenienti dalla copertura. Tutto ciò ha portato ad un'ammaloramento degli ambienti interni, sia in palestra che negli spogliatoi.

La causa principale di tale degrado è riconducibile con buona probabilità alla conformazione della copertura e alla scarsa manutenzione negli anni. Infatti, tale copertura dal punto di vista strutturale, è realizzata con capriate metalliche, di supporto ai pannelli sandwich secondo una conformazione a due falde con bassa pendenza. Il canale di gronda è stato realizzato sul filo interno della palestra e le acque meteoriche sono convogliate in due pluviali su ogni lato scaricando le acque meteoriche nei pozzetti a terra. Sul perimetro in sommità è stata realizzata una veletta di altezza maggiore che di fatto crea un "effetto vasca" sulla copertura. Col passare degli anni le acque meteoriche che confluivano nei pluviali, non potendo più defluire nei pozzetti si è accumulata nel canale di gronda, facendo appunto "effetto vasca" nello stesso, portando ad un degrado del canale che allo stato attuale risulta fortemente ammalorato provocando perdite all'interno della palestra. Di conseguenza anche le pareti e la pavimentazione hanno subito i danni di tale fenomeno.

A seguito di tutto ciò gli ambienti interni risultano ammalorati anche in virtù del fatto che sono in disuso da diversi anni, pertanto, risultano deteriorati molti dei sanitari, rivestimenti e battiscopa, infissi interni oltre alle tinteggiature ed intonaci.

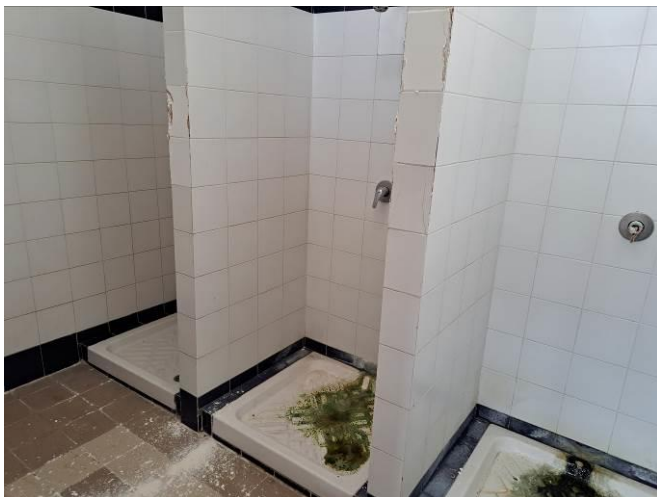
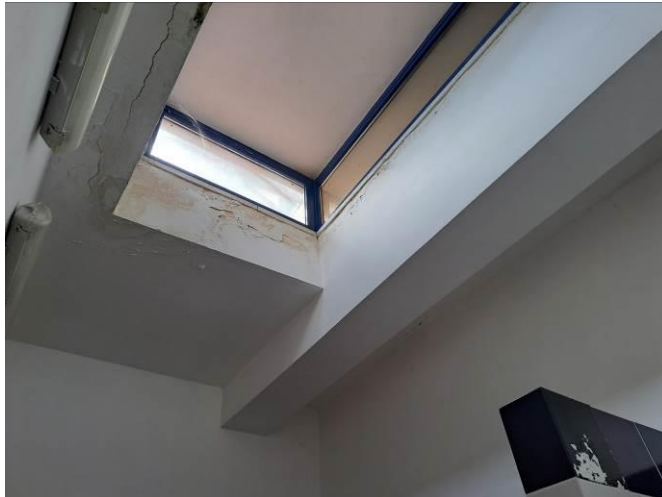
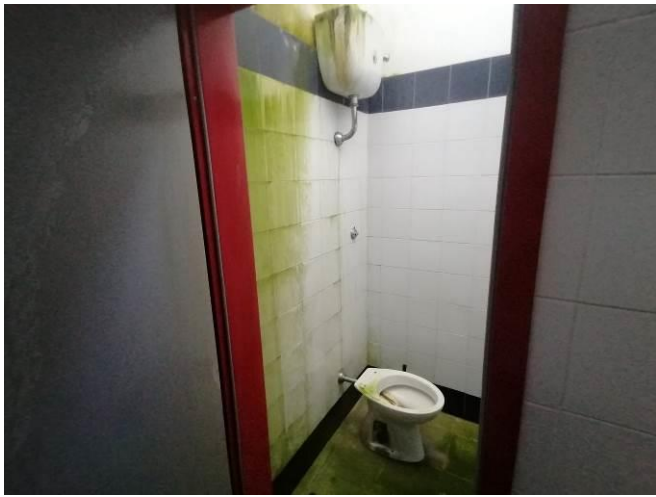
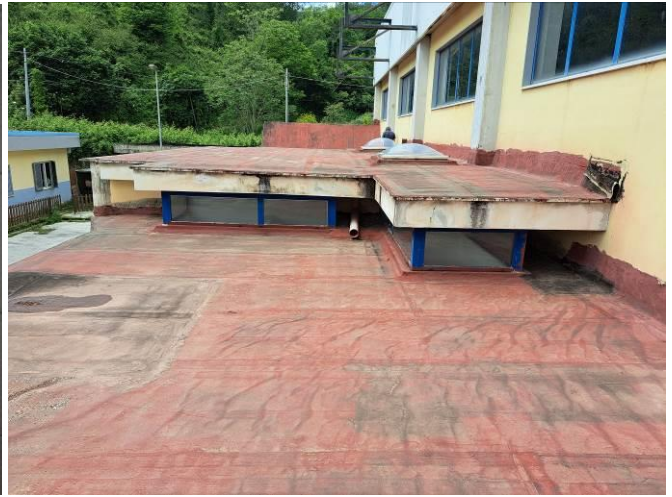
Immagini dello stato attuale degli spogliatoi

Il blocco spogliatoi invece ha una copertura piana con pluviali situati internamente alla copertura e anche se il sistema di smaltimento è leggermente diverso le problematiche sono analoghe e dovuta all'intasamento dei pluviali.

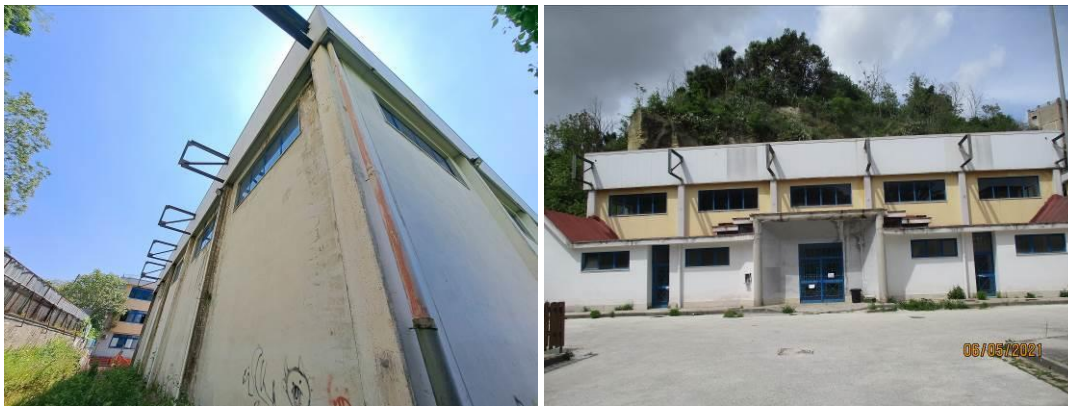
Particolare lato tergale palestra e lato frontale spogliatoi

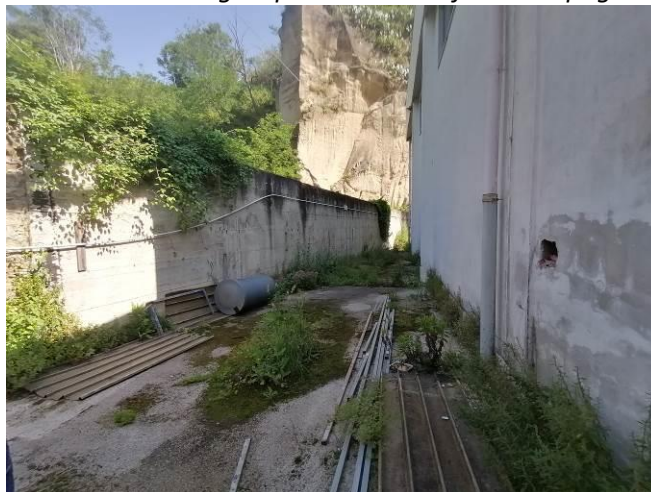
Particolare prospetto laterale palestra

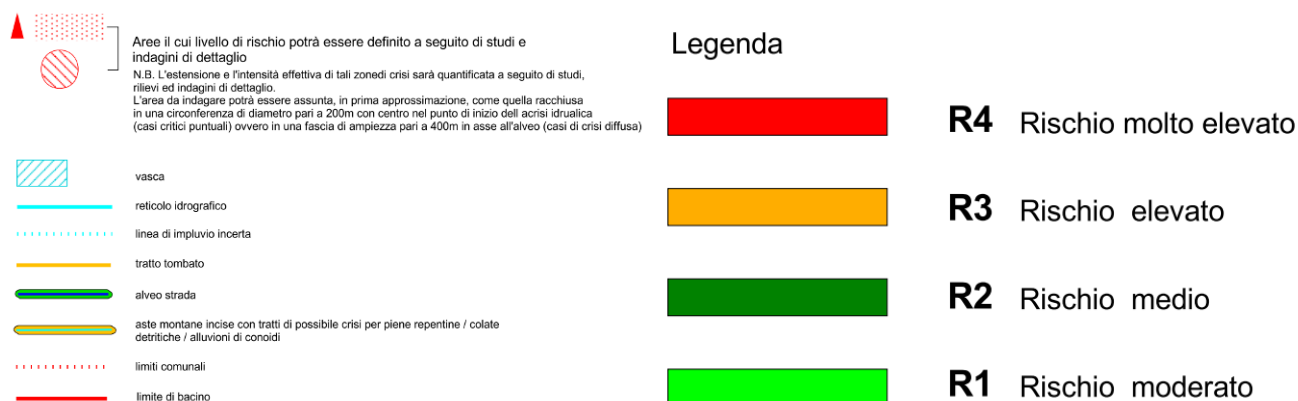
gravitativi. Come osservabile anche nel seguente estratto della Carta Geomorfologica del PAI dell'Autorità di Bacino Nord Occidentale della Campania (Foglio 447110).

L'area è ad una quota media di 80m s.l.m, con un pendenza prossima a 2°. L'area di intervento non presenta fenomeni di dissesto di alcun tipo e risulta a bassa pericolosità geomorfologica, con bassa propensione a dissesti
