PROGETTO DI FATTIBILITÀ TECNICA ED ECONOMICA

*Adeguamento Sismico ed Efficientamento energetico
dell'I.C. 82 S. D'Acquisto (ex Rosa Taddei) - (Cod. Ares 0630491376)*

R.02

Relazione Specialistica Strutturale

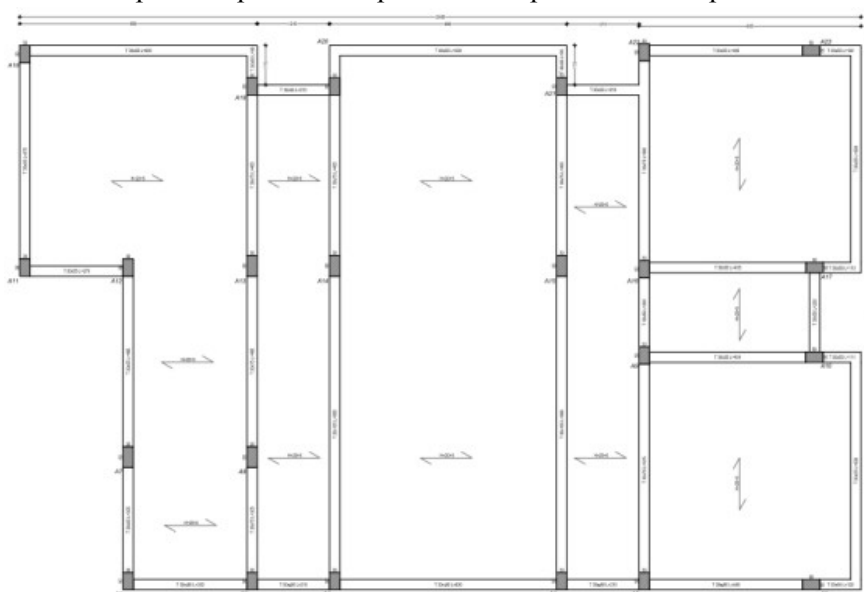
Figura 4: Carpenteria I Impalcato – Corpi A, B e C
