SERVIZIO TECNICO SCUOLE
COMUNE DI NAPOLI

VERIFICHE DI VULNERABILITA' SISMICA

1.6.6 - 3° CIRCOLO DIDATTICO DE AMICIS

RELAZIONE SINTESI VERIFICHE VULNERABILITA'

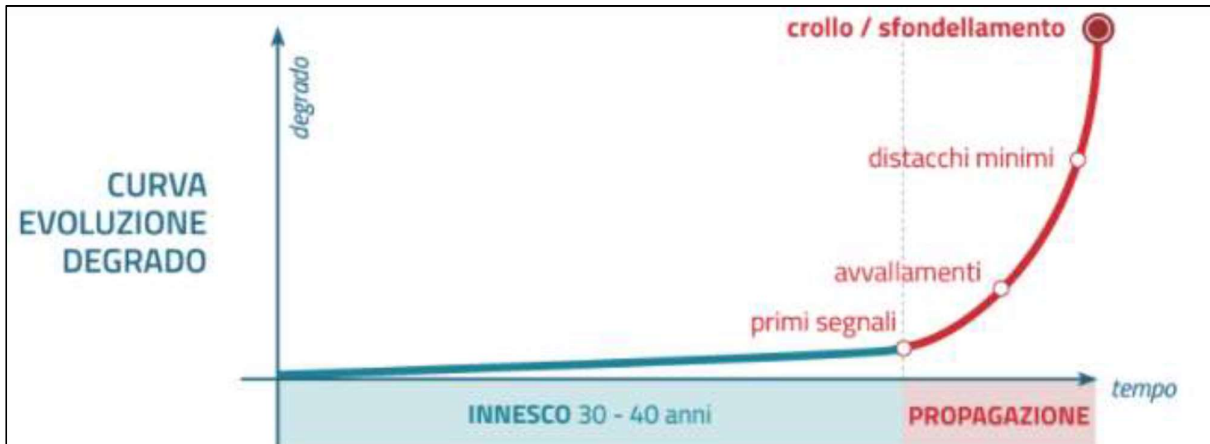
Lo sfondellamento segue uno sviluppo preciso composto da 2 fasi distinte: innesco ed evoluzione. La fase di innesco può nascere anche 30/40 anni prima che avvenga il crollo, tuttavia durante questo periodo non si manifestano segnali evidenti.

È nella fase successiva – l'evoluzione – che possono emergere i sintomi, ma questa fase, purtroppo può essere molto breve e più i segnali si rendono visibili più il periodo che divide dal crollo diminuisce.

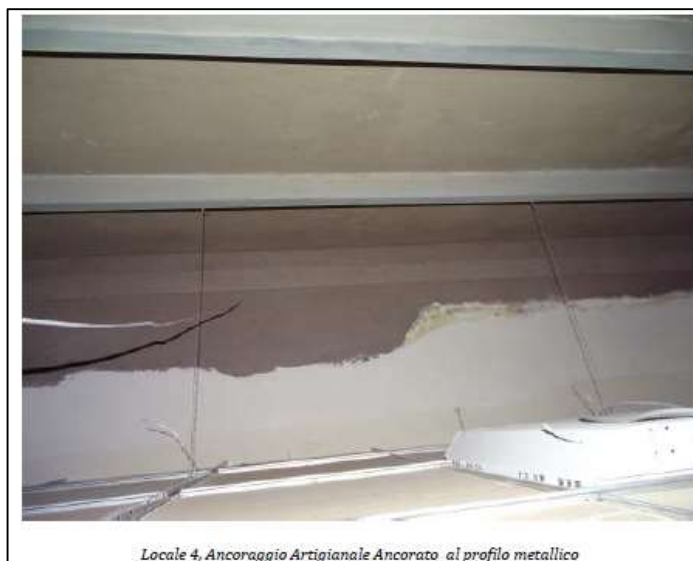
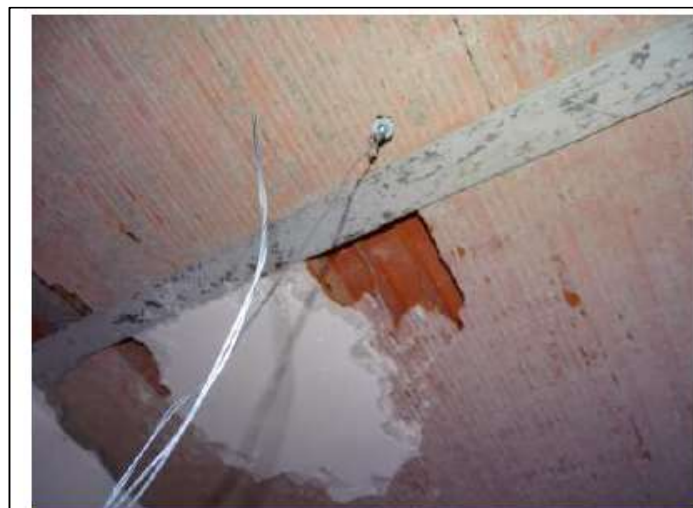
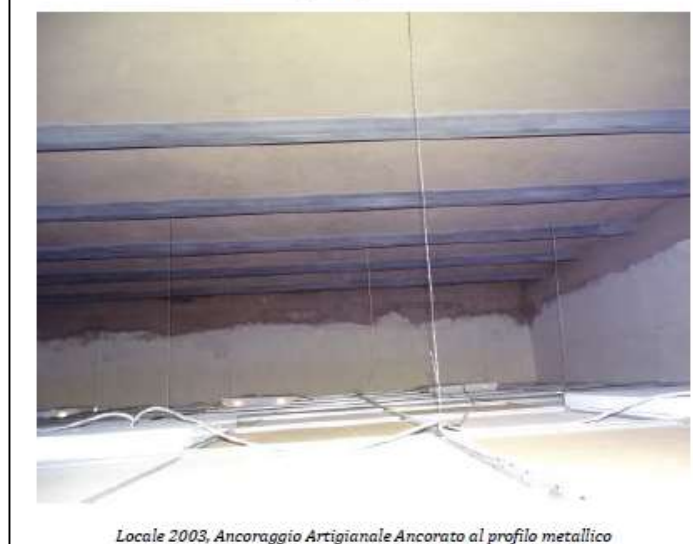
In particolare son state riscontrate controsoffittature removibili in pannelli di fibra minerale, di dimensioni 60x60 cm, ancorati all'intradosso del solaio per mezzo di pendinature in filo metallico ritorto artigianalmente su elementi di alleggerimento, sovrastanti, come riportata dalla seguente documentazione fotografica.

- Dall'indagine visiva dei controsoffitti, sono stati riscontrati pannelli di dimensioni 60x60 cm ancorati tramite pendinatura in filo metallico ritorto artigianalmente su elementi di alleggerimento che, a causa dell'artigianalità della messa in opera, non garantisce la ripetibilità del comportamento in caso di sollecitazione: si consiglia un adeguamento degli stessi tramite sostituzione con pendinature standard certificate ancorati all'intradosso dei travetti in calcestruzzo portanti.
