Riqualificazione degli assi urbani di accesso alla mostra d'Oltremare LOTTO 1: Viale Augusto

N. Tavola	Titolo elaborato	Codice
2	RELAZIONE AGRONOMICA	RELA 2021
Responsabile Unico del Procedimento		Progettazione
Ing. Edoardo Fusco		...
Data	APRILE 2021	Revisione

RELAZIONE AGRONOMICA

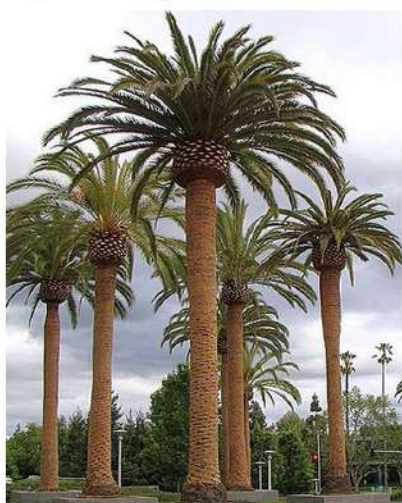
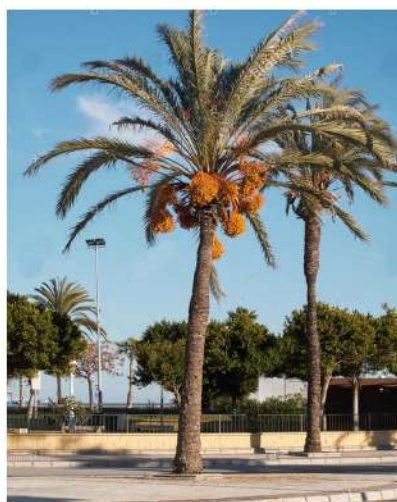
Foto 3 e 4 - esemplari di *Phoenix canariensis* (a sinistra) e *Phoenix dactylifera* (a destra) posti a confronto

Alla luce di quanto riportato nel paragrafo precedente e sulla base degli elementi fotografici e bibliografici raccolti, emerge che la scelta delle specie da impiantare lungo l'arteria stradale era ricaduta innanzitutto sulla *Phoenix canariensis* (palma delle Canarie in foto 3) di grosse dimensioni, molto ornamentale e con caratteristiche visive di maggiore monumentalità rispetto alla *Phoenix dactylifera* (palma da dattero in foto 4), più snella e con un fogliame più rado, del tutto assente nell'impianto originario.

Le caratteristiche di monumentalità di detta specie fecero sì che essa trovasse collocazione, nel numero di circa 300 esemplari complessivi, sui 4 filari decorrenti lungo le aiuole centrali del viale ed in quelle laterali, con un sesto d'impianto piuttosto regolare.

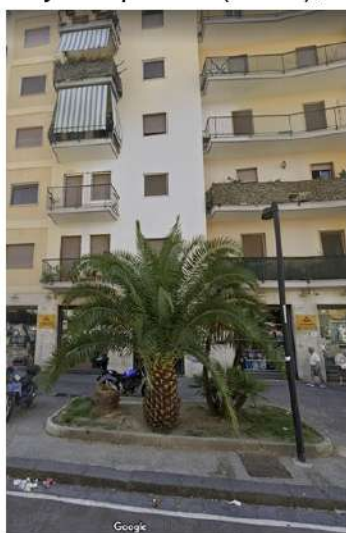
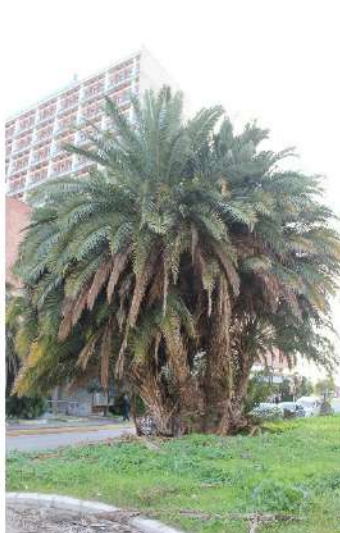
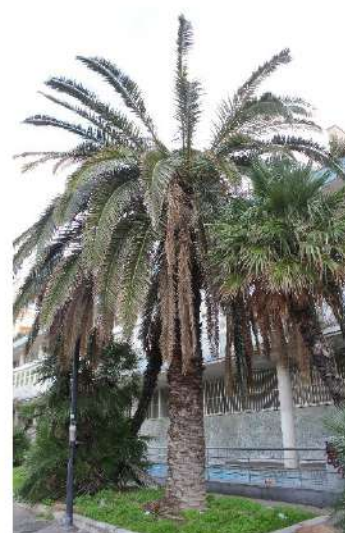
In particolare, si contano infatti soltanto 11 soggetti vegeti, compresi: un giovane esemplare di probabile origine spontanea (foto 5), un esemplare molto accestito, caratterizzato dalla presenza di numerose cime di altezza superiore ai 10 – 12 m (foto 6), che allo stato appaiono in discrete condizioni fitosanitarie ed infine un soggetto visibilmente interessato dalla presenza del *Rhynchophorus* (foto 7);

Foto 5, 6 e 7 – esemplare giovane (sinistra), accestito (centro) ed affetto da punteruolo rosso (destra.)

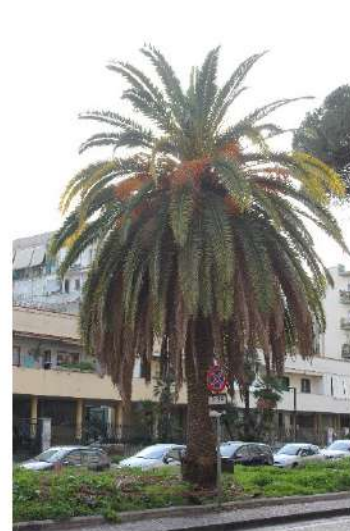
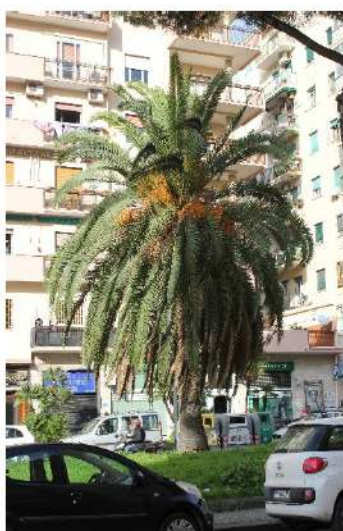
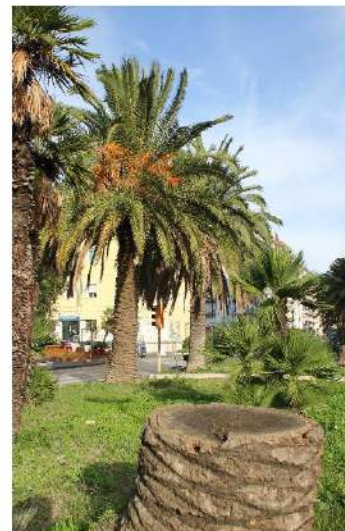
Le restanti 8 *Phoenix canariensis* sono distribuite lungo il viale con una leggera prevalenza in corrispondenza della porzione ovest, e soprattutto lungo lo spartitraffico centrale (foto 8 e 9) sul quale sono inoltre presenti sporadici esemplari di *Chamaerops humilis* (foto 10).

Foto 8, 9 e 10 – alcuni individui residui di *Phoenix canariensis*

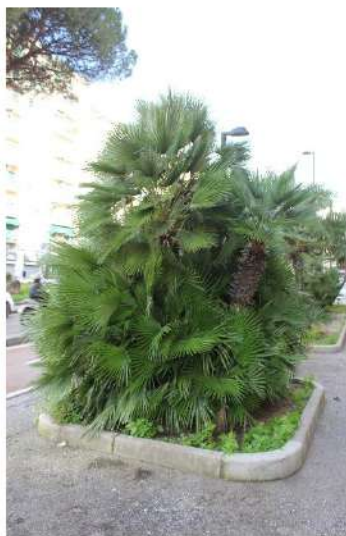
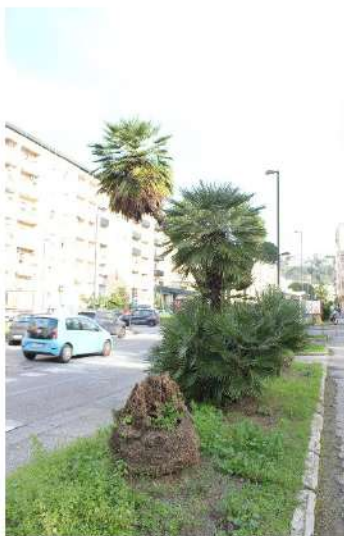
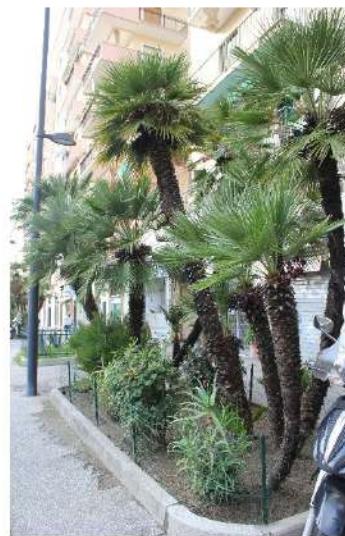
Lungo i lati del viale, sulle sedi pedonali, sono presenti aiuole di minori dimensioni connotate dalla presenza delle *Chamaerops humilis*, in numero variabile da 1 a 3 - 4 soggetti, a seconda della lunghezza delle aiuole stesse (foto 11, 12 e 13).

Foto 11, 12 e 13 – tipologie di aiuole laterali ospitanti soggetti di *Chamaerops* in numero variabile

Per tali aiuole si prospetta un intervento preliminare di eliminazione delle ceppaie e il ripristino dell'impianto vegetale con nuovi esemplari di *Chamaerops humilis* da porre a dimora in corrispondenza delle fallanze, con un sesto di almeno 2,50 - 3,00 m.

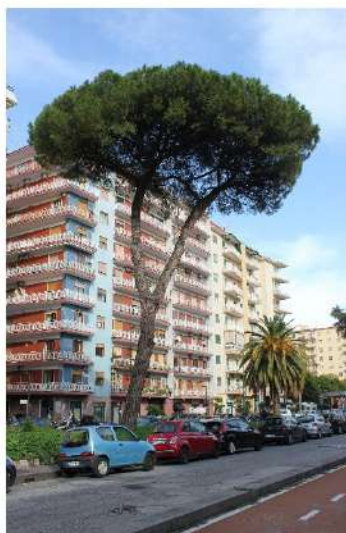
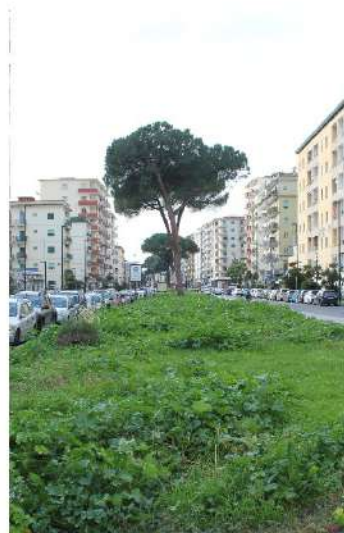
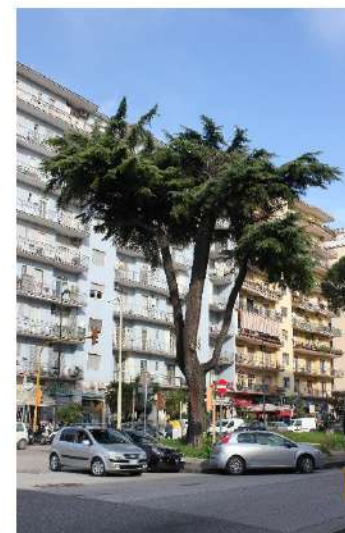
I pini sono rappresentati da esemplari adulti, prossimi ai cento anni di età, che in ambito urbano sono da collocare nella fase fenologica di “maturità avanzata” o “pre-senescenza”. La presenza dei cedri invece è presumibilmente attribuibile ad alcune sostituzioni postume alla realizzazione dell'impianto arboreo del viale.

Foto 14, 15 e 16 – conifere presenti lungo lo spartitraffico centrale: pini (a sinistra e al centro), cedro (a destra)

La loro conservazione in sito sarà valutata in fase di esecuzione dei lavori, in relazione ad un aggiornamento ed approfondimento delle condizioni statiche e fitosanitarie dei soggetti.

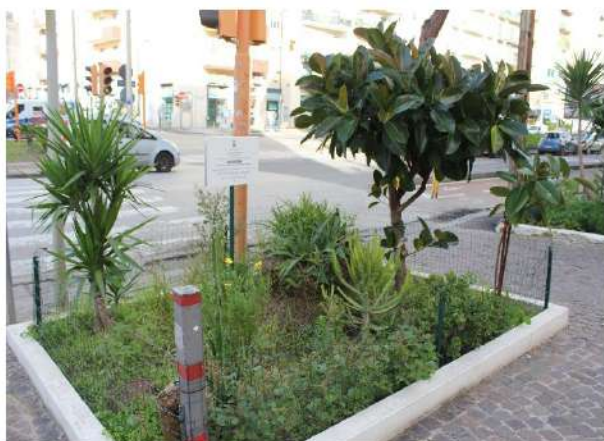
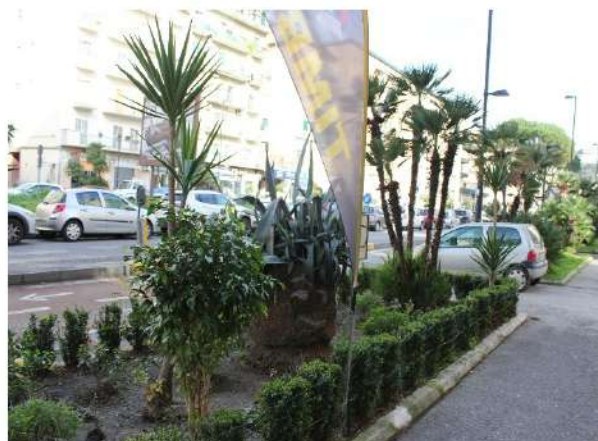
Si ritiene opportuno precisare che lungo il viale, allo stato, sono rilevabili anche soggetti vegetali estranei, alcuni dei quali su aiuole destinate ad affidi per la cura del verde da parte di attività commerciali, altri in maniera plausibilmente arbitraria, su iniziativa privata, da parte di singoli cittadini (foto 17 e 18).

Tra le specie più rappresentate ritroviamo alcuni esemplari di *Ligustrum lucidum*, *Ficus*, *Cereus spp.*, *Cycas revoluta*, *Agave* e soprattutto *Yucca*, nonché varie essenze cespugliose a fiore.

Foto 17 e 18 – tipologie di aiuola laterale con elementi vegetali estranei

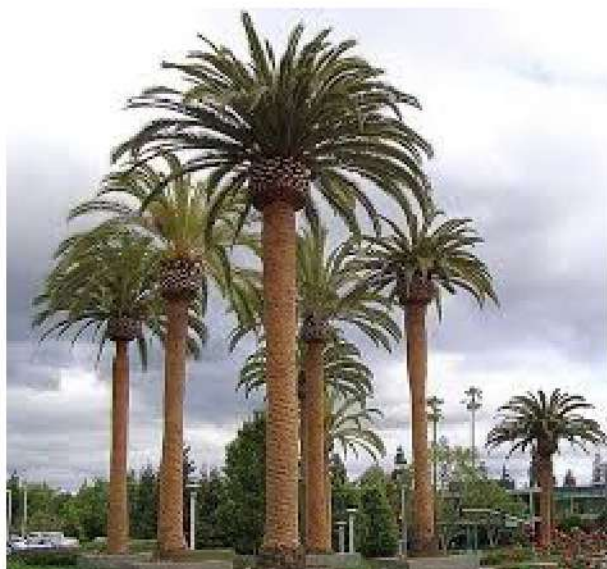
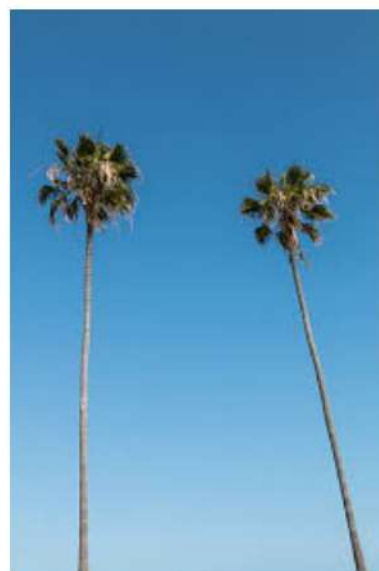
Foto 19 e 20 – *Phoenix c.* (sin) poste a confronto con esemplari di *Washingtonia robusta* (des)

In conclusione, un'alberatura costituita da *Washingtonia*, pur essendo rappresentata da "palme", condurrebbe comunque ad ottenere un risultato "visivo" profondamente differente.

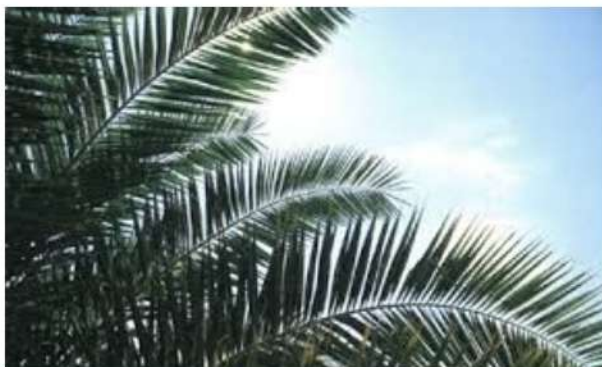
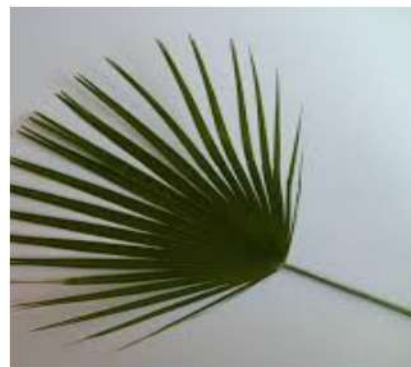
Foto 21 e 22 – confronto tra tipologie fogliari. *Phoenix c.* (sin.) e *Washingtonia r.* (des.)

E' quindi in considerazione di tale esigenza, oltre che per le motivazioni fitosanitarie riportate nel precedente paragrafo, che si ritiene di escludere il genere *Washingtonia*, sebbene esso trovi collocazione nell'eterogeneo gruppo delle "palme". Infatti le piante appartenenti a tale genere botanico presentano caratteristiche morfologiche che le differenziano notevolmente dalle *Phoenix* (foto 19). Il fusto delle *Washingtonia* infatti si presenta in genere snello e slanciato, con un notevole potenziale di sviluppo verticale (foto 20); alla sua estremità sono portati verticilli fogliari tendenzialmente più compatti e costituiti da elementi morfologicamente palmati, differenti dalla lunga foglia pennata della *Phoenix* (foto 21 e 22).

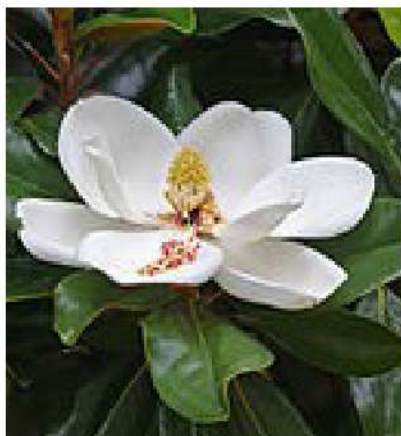
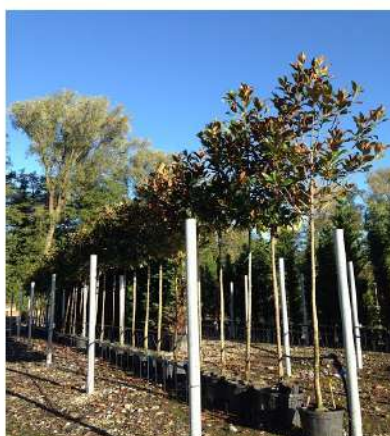
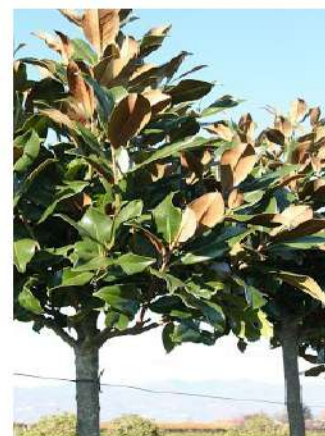
Foto – 23, 24 e 25 – fiore di magnolia (sinistra) e giovani esemplari in vivaio (centro e destra)

E' una pianta sempreverde, con una bella fioritura bianca (foto 23) nei mesi di maggio – giugno. Presenta un potenziale di sviluppo vegetativo medio - grande ed è caratterizzata da una ampia disponibilità vivaistica (foto 24 e 25) e da vasta gamma di scelta in termini di caratteristiche dimensionali ed estetico-qualitative.

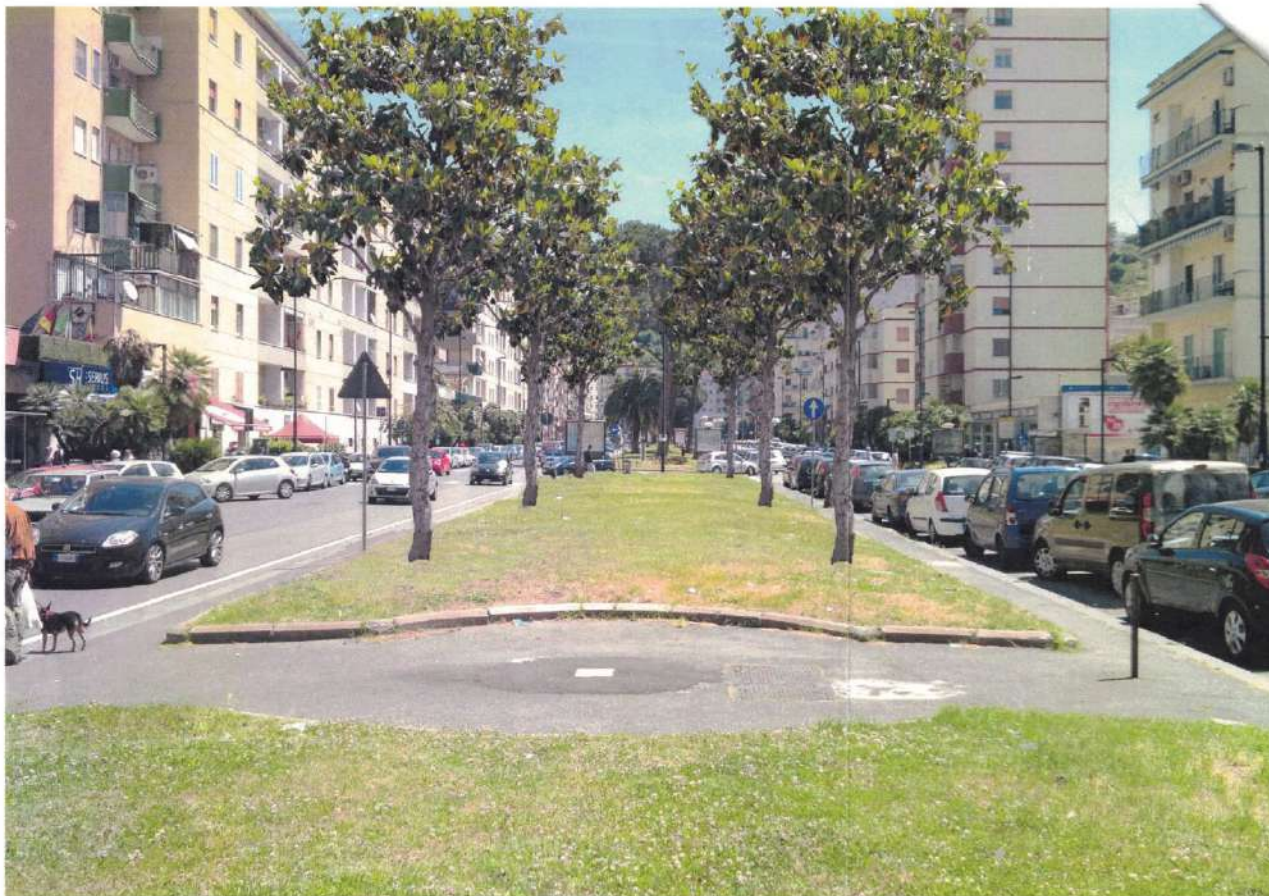
In tal modo, in linea generale, l'alberatura potrà assumere un aspetto "a colonnato" che, nel complesso, può ricondurre all'effetto visivo fornito dai filari di *Phoenix*, come si può apprezzare nel *rendering* (foto 26) allegato all'innanzi citata proposta di sostituzione e che ad ogni buon fine si riporta anche di seguito.

Foto 26 – rendering per la proposta di sostituzione dell'alberatura a *Phoenix c.* con *Magnolia g.*

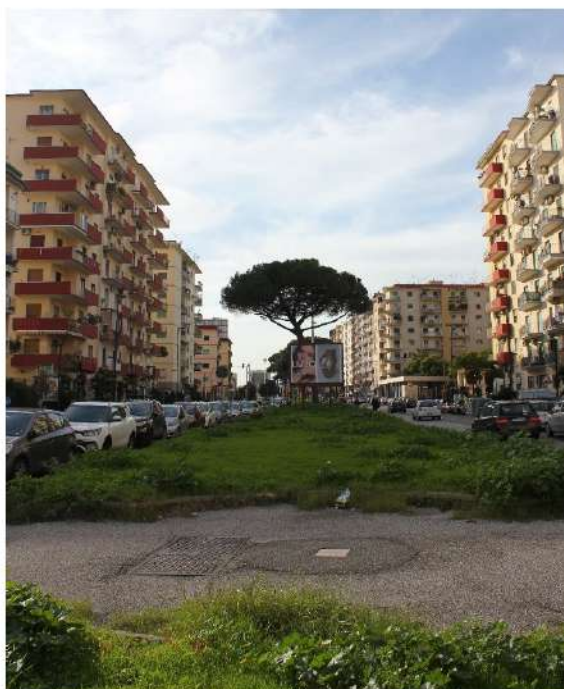
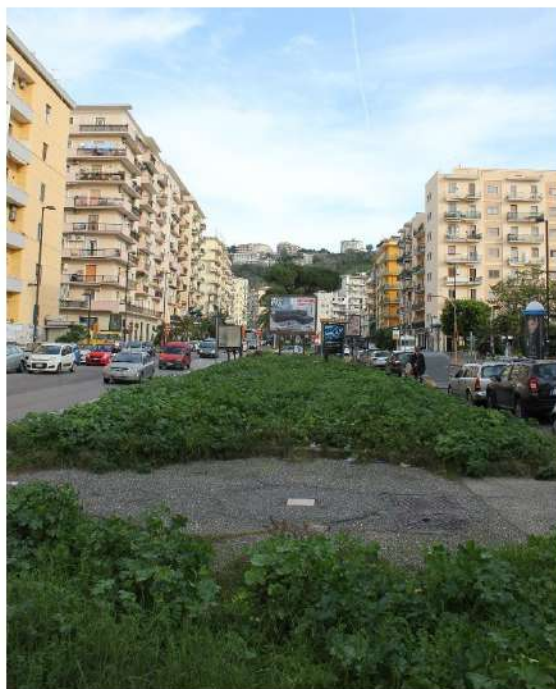
Foto 27 e 28 – immagini attuali dello spartitraffico centrale direz. P.le Tecchio (sin) e Largo Lala (des.)

Per quanto riguarda le preesistenze vegetali, come già anticipato nel paragrafo 3, sulle aiuole in questione si rilevano 3 *Cedrus atlantica*, 8 *Pinus pinea* ed 8 delle 11 *Phoenix canariensis* residue.

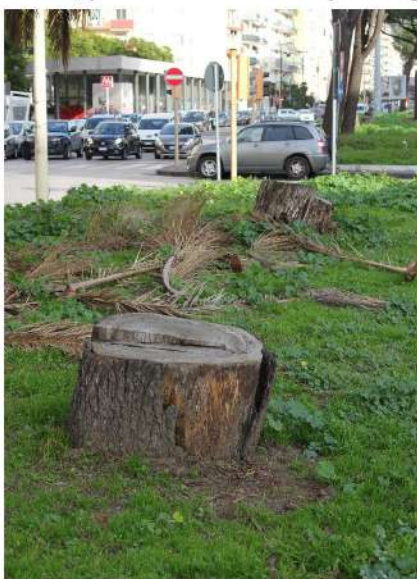
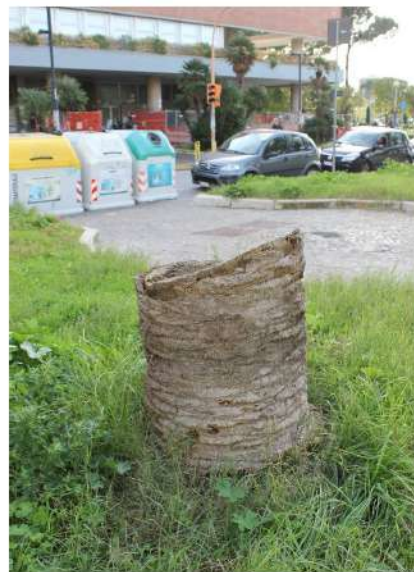
Gran parte della superficie complessiva delle aiuole quindi risulta priva di altre alberature. Si rilevano nel complesso, in ordine sparso, una cinquantina di ceppaie, residui dei vecchi abbattimenti (una quarantina delle quali appartenenti a *Phoenix* e le restanti attribuibili a pini e cedri), che dovranno ovviamente essere asportate preliminarmente o distrutte in sito mediante frantumazione, prima delle nuove piantagioni.

Foto 29 e 30 – alcune delle ceppaie presenti sulle aiuole dello spartitraffico centrale

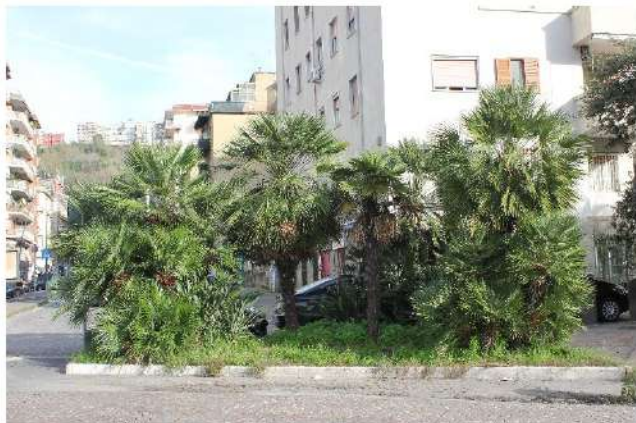
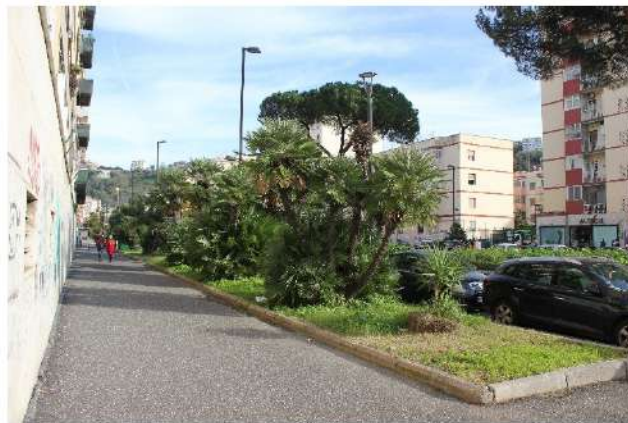
Foto 31 e 32 – tipologie di aiuole laterali con *Chamaerops*

Attualmente esse ospitano una cospicua preesistenza di *Chamaerops humilis* quantificabile in 64 soggetti o gruppi lungo il lato mare (sud) del Viale e 53 soggetti o gruppi lungo il lato monte (nord), a cui si aggiungono tre *Phoenix* residue (una delle quali colpita dal punteruolo rosso).

Lungo le aiuole si rilevano, altresì numerose ceppaie sia di *Chamaerops* che di *Phoenix*.

Tali nuovi soggetti dovranno essere ben accestiti, con un adeguato numero di cime dallo sviluppo di almeno 1,50 m, allo scopo di garantire, per quanto possibile, un pronto effetto visivo.

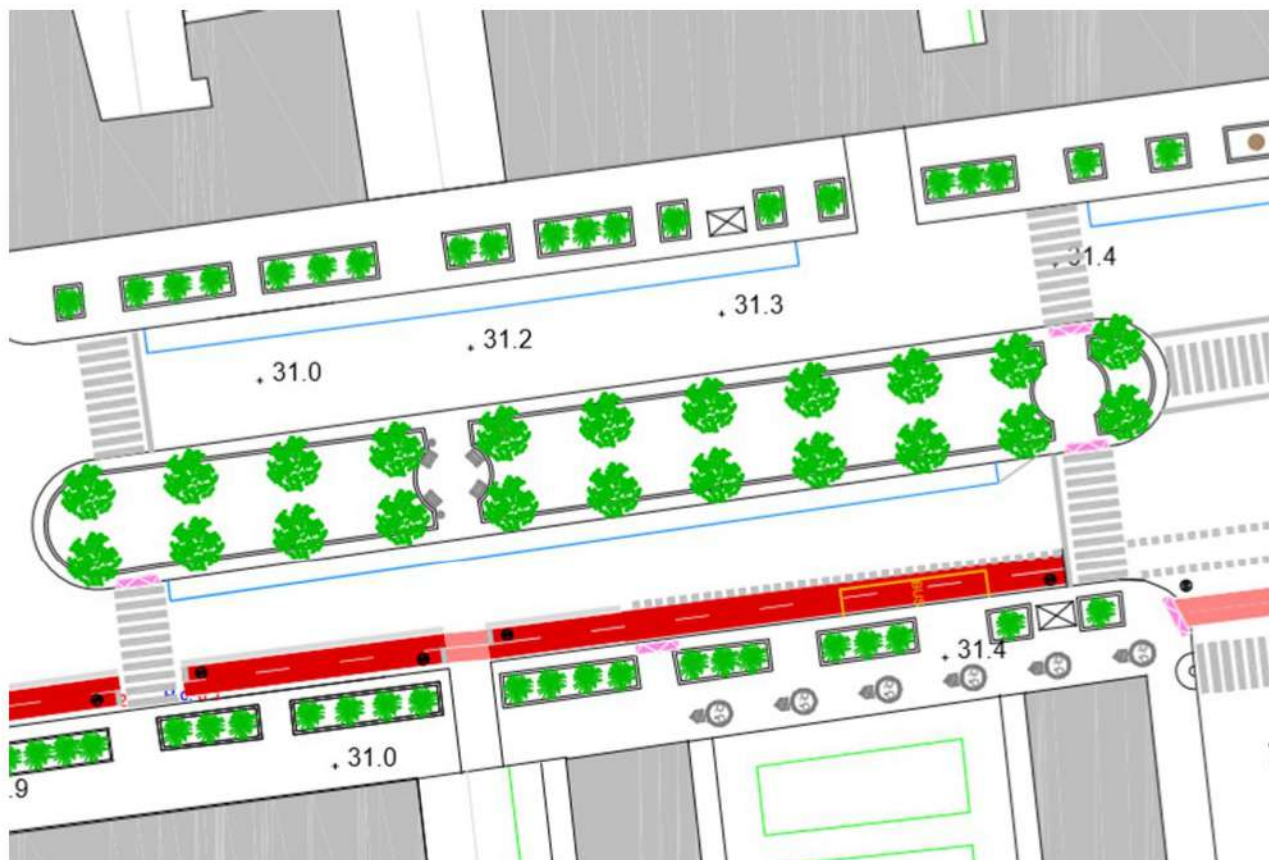
Si riporta infine di seguito un “tipologico” del progetto relativo al nuovo impianto vegetale riferito ad una generica sezione del Viale Augusto:

In tale planimetria sono riportati i nuovi soggetti di *Magnolia grandiflora* lungo le aiuole dello spartitraffico centrale e le nuove *Chamaerops humilis* destinate a riempire le fallanze delle aiuole laterali.

In considerazione della larghezza disponibile del sito, per l'impianto ci si dovrà attenere ad un sesto di 6,00 m tra le file, ciascuna delle quali, quindi, decorrerà a circa 1,00 – 1,20 m dal cordolo dell'aiuola e (considerando la larghezza di 1,00 della sede pedonale) a 2,00 – 2,20 m dalla carreggiata stradale.

Tra due esemplari contigui disposti lungo la fila invece dovrà essere mantenuta una distanza compresa tra i 7,00 ed i 9,00 m, in relazione all'effettivo sviluppo longitudinale di ciascuna aiuola. Su quelle di minore dimensione, ubicate in prossimità degli incroci principali, potranno invece trovare collocazione soltanto una coppia di magnolie.
