PROGETTO DEFINITIVO

RELAZIONE TECNICA SULLE STRUTTURE

Affidamento dei servizi di architettura ed ingegneria per la **progettazione definitiva strutturale dell'intero intervento di cui al progetto generale, la progettazione definitiva edile e impiantistica dei lavori di lotto A**, il coordinamento per la sicurezza in fase di progettazione dei lavori di lotto A, la direzione lavori e l'assistenza al collaudo dei lavori di lotto A, il coordinamento per la sicurezza in fase di esecuzione dei lavori di lotto A, il tutto relativamente al complesso denominato **"Tempio della Scorziata. Recupero e rifunzionalizzazione"**, ricadente nell'ambito del Grande Progetto "Centro Storico di Napoli - Valorizzazione del Sito UNESCO"

La presente relazione ha lo scopo di descrivere gli interventi progettuali sulle strutture previsti sul complesso edilizio identificato come Tempio della Scorziata, da realizzare nell'ambito del Grande Progetto "Centro Storico di Napoli - Valorizzazione del sito UNESCO.

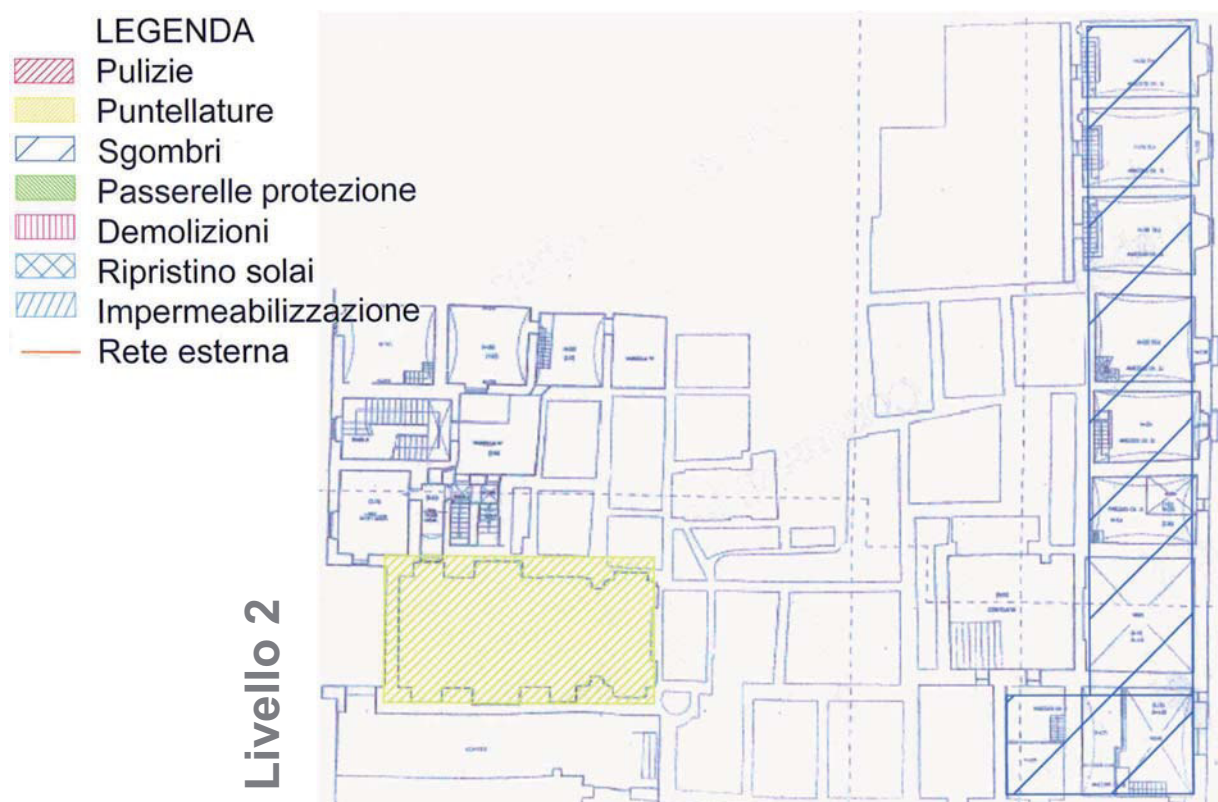
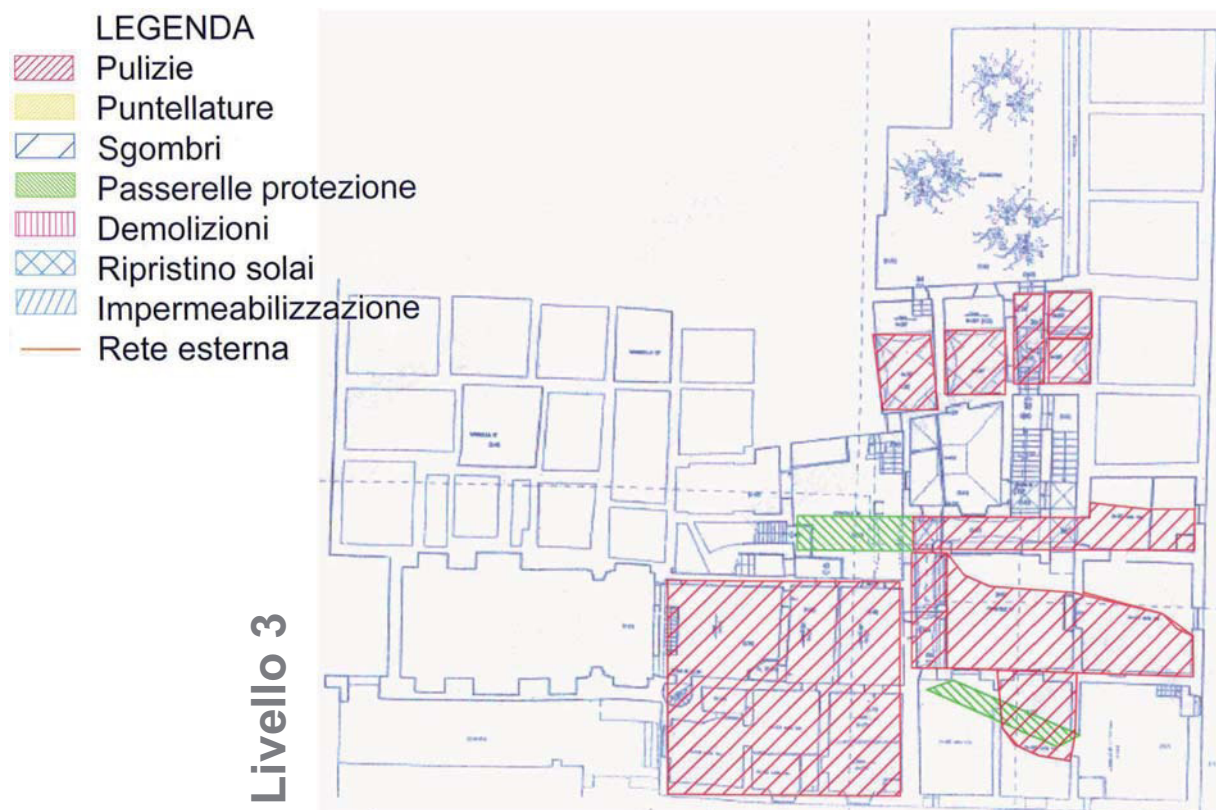
Si riportano di seguito le rappresentazioni delle attività che hanno caratterizzato questa parziale messa in sicurezza del complesso, con annessa legenda.

Si precisa infine che non sono state fornite, relativamente a detta fase di messa in sicurezza urgente, le specifiche progettuali ed esecutive in merito agli interventi effettuati, per cui la stessa è stata debitamente presa in considerazione, mediante l'esclusione delle lavorazioni che potevano sovrapporsi a quelle ipotizzabili nel progetto in parola, prevedendo nella messa in sicurezza definitiva solo le attività strettamente necessarie, ma che comunque richiedono una valutazione del livello di sicurezza finale.
