Lavori di manutenzione del capostrada di Via Pigna

RELAZIONE TECNICA GENERALE

LAVORI DI MANUTENZIONE DEL CAPOSTRADA DI VIA PIGNA

Comune di Napoli – V e IX Municipalità.

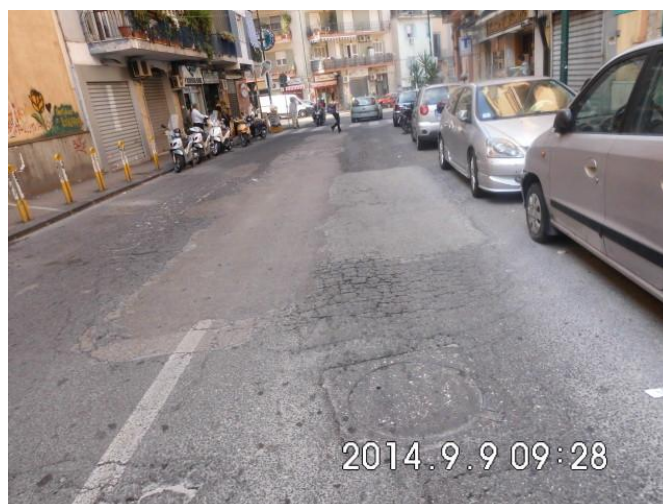
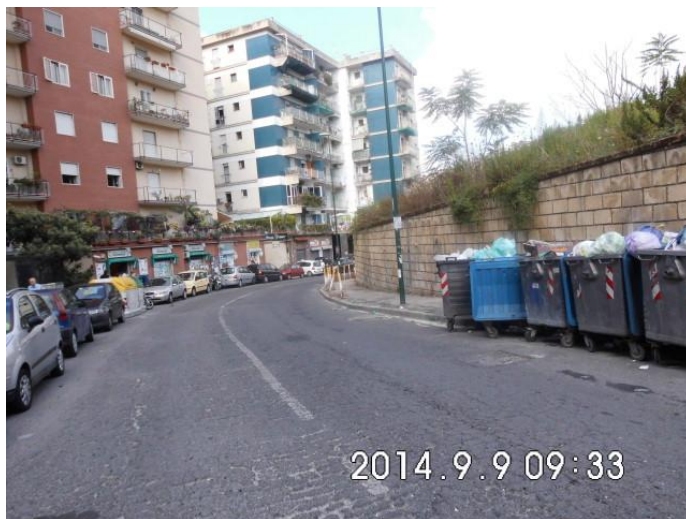
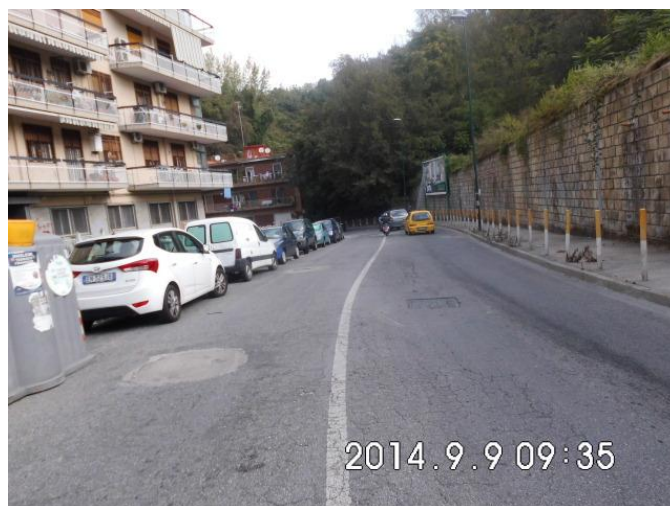
- un tratto, di seguito indicato come **tratto A**, di 690m caratterizzato da un livello di severità alto.

Nel dettaglio, per il tratto A, caratterizzato da un livello di severità alto, è prevista la demolizione dell'attuale tappetino e sottofondo per uno spessore pari a 25.0cm, per poi procedere con :

- ricarica in misto cementato per gli avvallamenti presenti,
- strato di fondazione
- strato di binder
- tappetino di usura

è prevista altresì la messa a quota dei chiusini e il rifacimento della zanella.

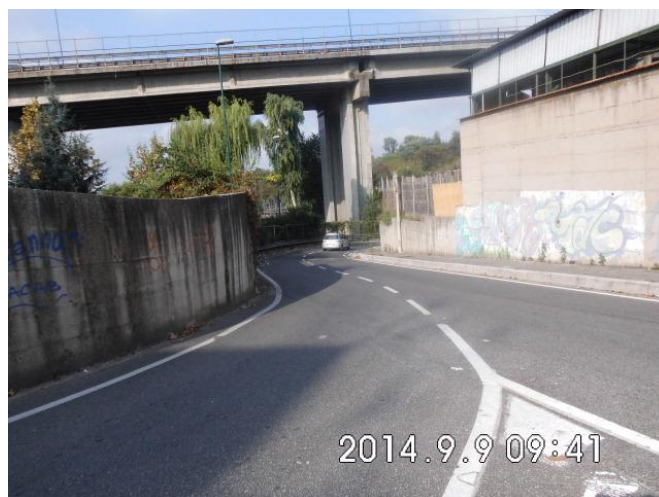
Foto 4

- un tratto di 470m, di seguito indicato come **tratto B**, in corrispondenza della confluenza con il raccordo Vomero – Via Pigna, caratterizzato da un livello di severità media

Per il tratto B l'intervento prevede

- riempimento di eventuali avvallamenti presenti
- strato di binder
- tappetino di usura

è prevista altresì la messa a quota dei chiusini e il recupero della zanella.

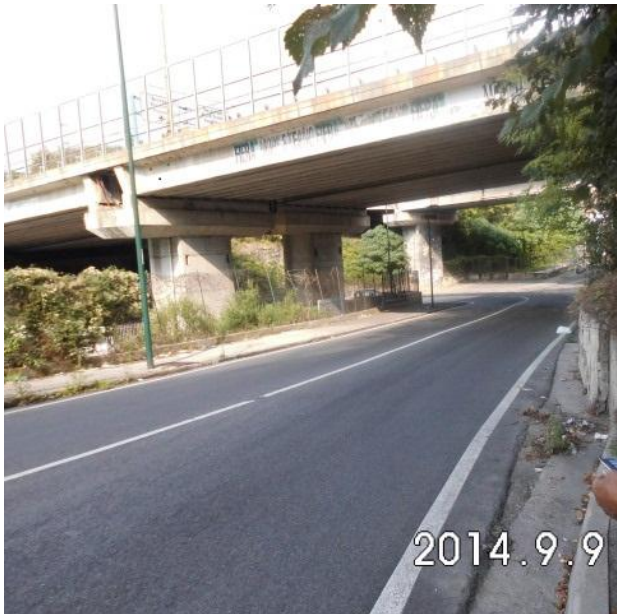
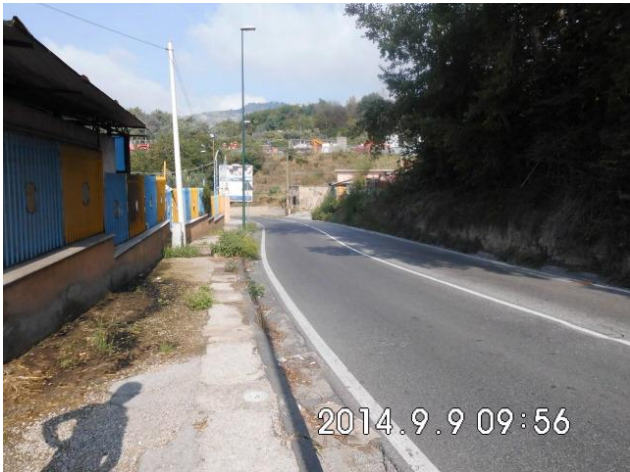
- Un tratto di 690m , di seguito indicato come **tratto C**, che si estende fino a fine area di intervento,

caratterizzato da un livello di severità basso

Per il tratto C l'intervento prevede:

- rifacimento del tappetino di usura
- riempimento eventuali avvallamenti presenti
- eventuali interventi puntuali sulla zanella
- messa a quota dei chiusini
