Grande progetto Riqualificazione urbana Napoli est

Realizzazione di sistemi di videosorveglianza
e adeguamento della caserma dei Vigili del fuoco

Relazione specialistica di intervento di adeguamento della resistenza al fuoco

**SICUREZZA STRUTTURALE ANTINCENDIO DELLA PALAZZINA LOGISTICA DELLA
CASERMA DEI VIGILI DEL FUOCO DI NAPOLI**

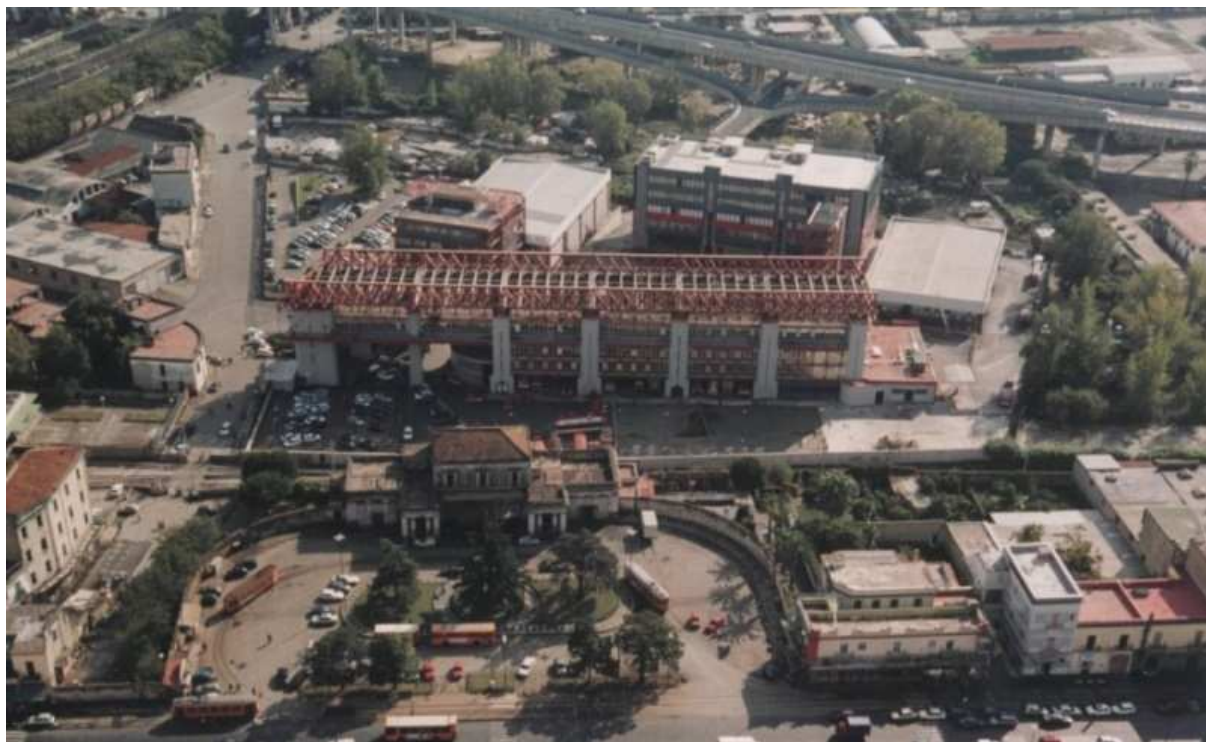
Figura 1- Foto dall'alto della Caserma dei Vigili del Fuoco di Napoli.

La caserma dei Vigili del Fuoco di Napoli, la cui costruzione è stata ultimata a metà degli anni '80, si articola in otto corpi di fabbrica principali, costituiti da strutture in acciaio sismoresistenti con tipologia costruttiva differente; alcune strutture sono di tipo tradizionale, altre più innovative.

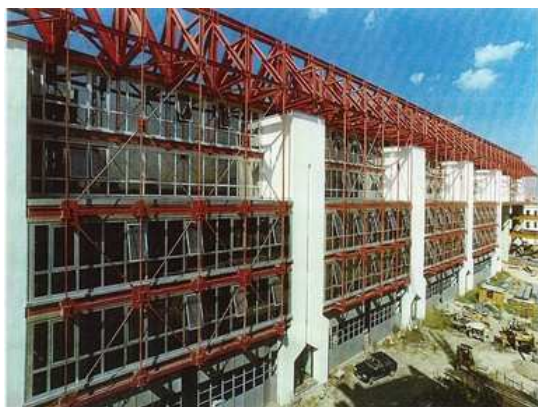
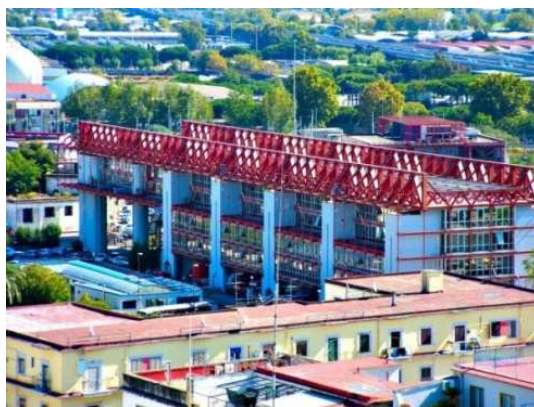
Nel presente lavoro l'attenzione è stata focalizzata sull'**Edificio "A"** (Figura 3), che presenta varie destinazioni d'uso (denominato anche **Palazzina Logistica**).

Figura 3- Edificio "A".

Il requisito funzionale di avere ampi spazi coperti a piano terra completamente liberi da pilastri, anche per consentire un'agevole movimentazione degli automezzi, ha condotto all'adozione per questo fabbricato di uno schema sospeso.

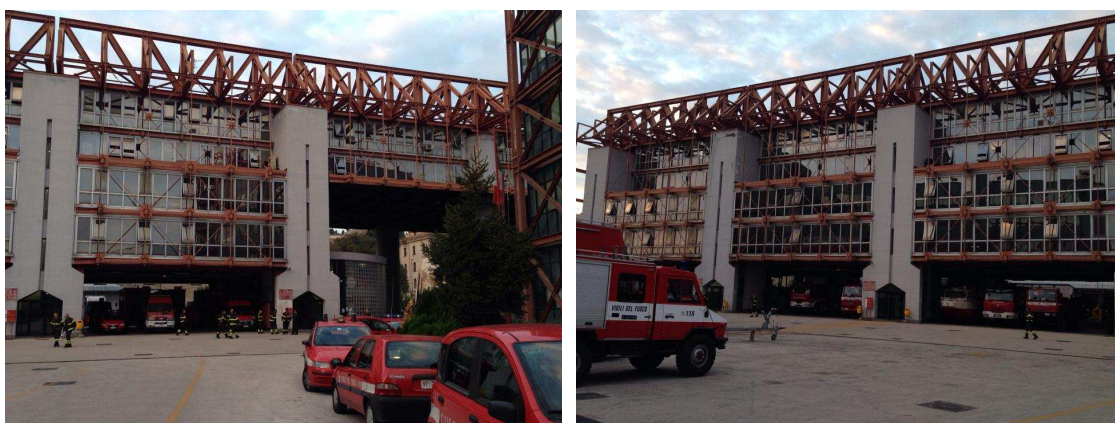
Figura 6- Innesto corpo di guardia e vista dal piazzale interno.

L'edificio in esame si sviluppa su quattro piani in elevazione, oltre al piano terra completamente libero da pilastri; in particolare, si nota che i 4 livelli sono presenti solo in 4 nuclei, mentre in altri 2 sono presenti solo due livelli, con lo scopo di creare spazio per l'innesto del corpo di guardia (Figura 6).

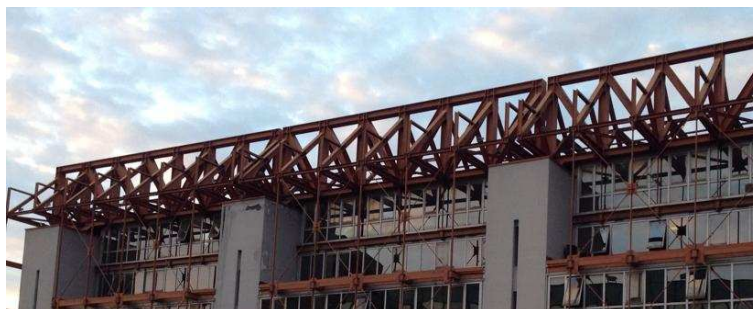
Figura 8- Travi di copertura.

I nuclei in calcestruzzo armato, che costituiscono la struttura portante verticale, sono accoppiati a due a due in senso trasversale e le varie coppie sono poste ad interasse di 18 m in senso longitudinale, in modo da formare maglie quadrate 18 x 18 m (Figura 8).

Le sommità dei nuclei sono collegate da travi reticolari in acciaio con correnti paralleli, disposte longitudinalmente con campate (separate in asse ai nuclei) di luce pari a 18 m.

In corrispondenza dei montanti delle travi longitudinali, ad interasse quindi di 3 m, poggiano le travi trasversali di copertura, anch'esse reticolari con luce di 18 m e sbalzi laterali di circa 4 m (Figura 8).

L'insieme delle travi longitudinali e trasversali realizza in copertura un reticolo ortogonale di travi poggiate sui nuclei in cemento armato, secondo una maglia planimetrica di 18 x 18 m, completata da controventi orizzontali disposti lungo il perimetro longitudinale (Figura 8).

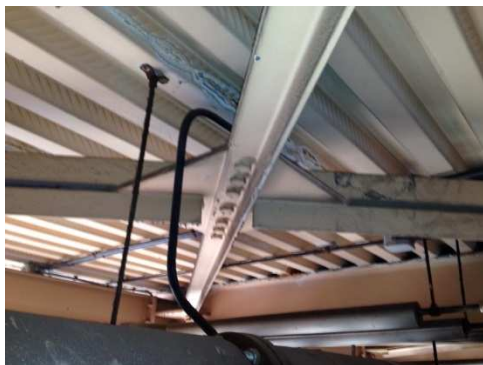
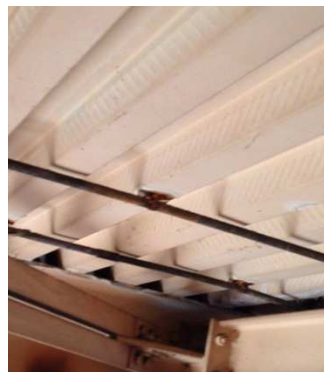
Figura 10- Particolare dell'impalcato di piano.

Il solaio è costituito da una soletta composta acciaio-calcestruzzo, con lamiera grecata collegata all'estradosso delle flange delle travi trasversali IPE330 mediante pioli di tipo Nelson, che rendono collaborante la soletta di conglomerato gettato in opera (Figura 10).

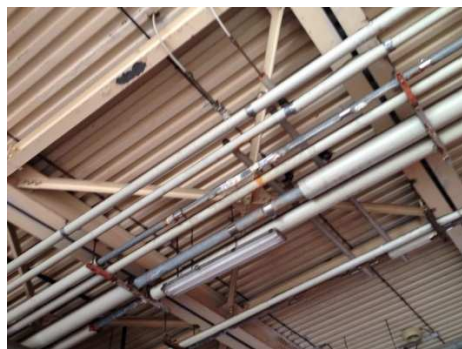
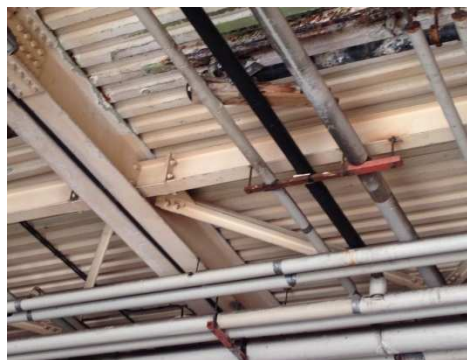
Figura 15- Particolare della lamiera protetta con vernice intumescente.

Si osserva (Figura 15) che la vernice è ammalorata probabilmente a causa di infiltrazioni di acqua provenienti dal piano soprastante e di correnti vaganti; in alcuni casi si è totalmente “scollata” e pertanto alcune parti degli elementi sono prive di protezione al fuoco.

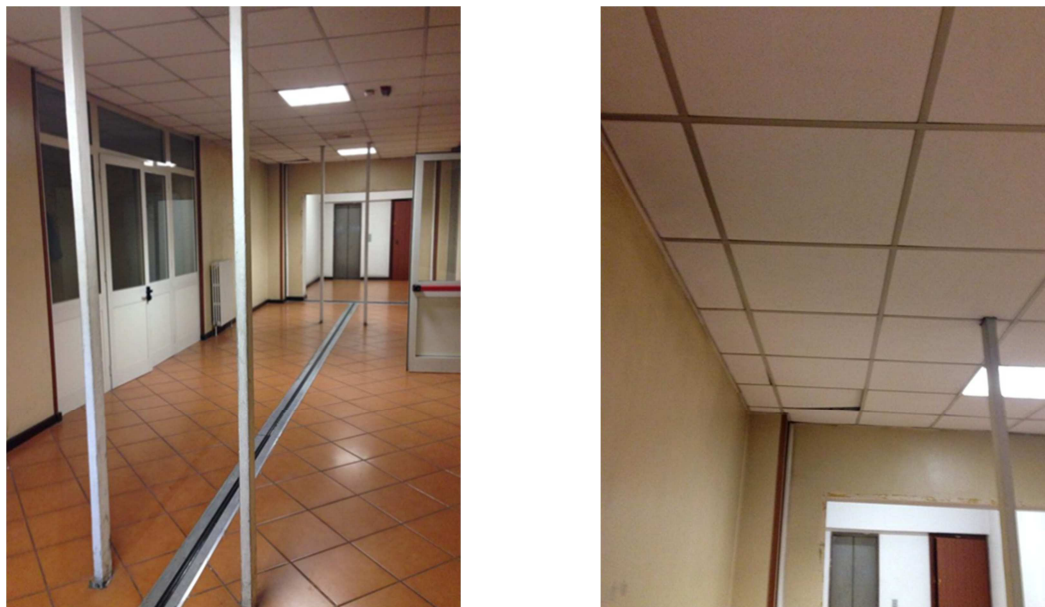
Figura 18 - Tiranti di piano.

Alcuni tiranti in acciaio sono posti con uno o più lati in adiacenza ai tramezzi, altri invece sono completamente liberi; in entrambi i casi la vernice intumescente è presente su tutti e quattro i lati (Figura 18).

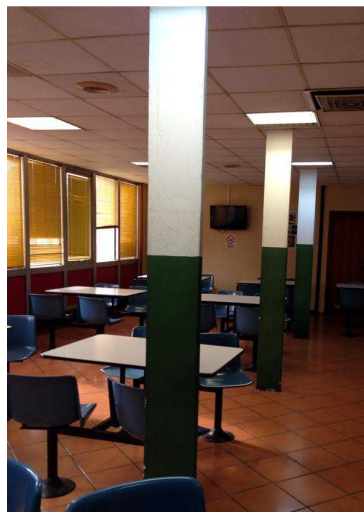
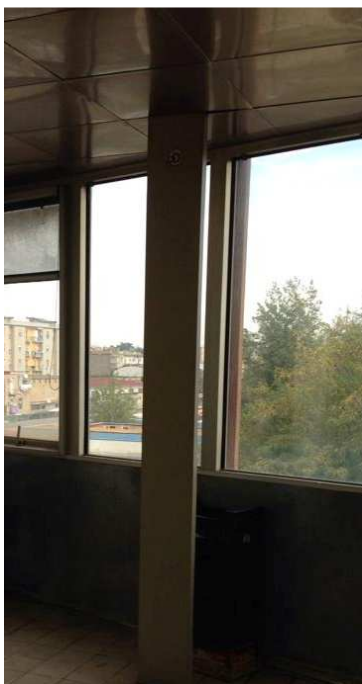
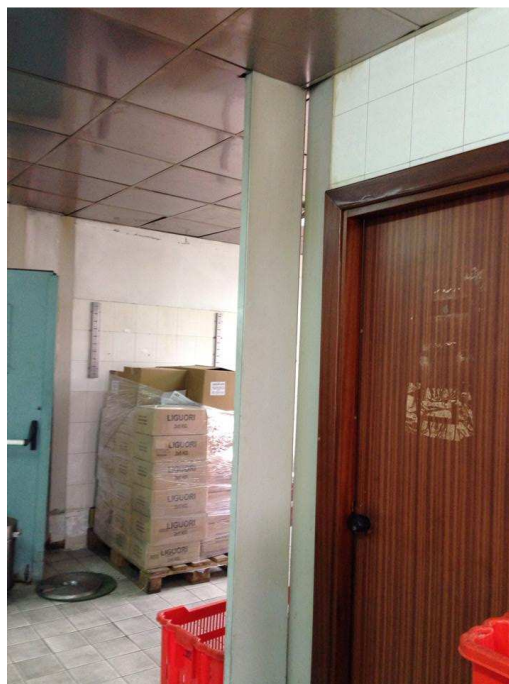
Figura 20- Particolare tiranti Mensa (a) e b)) e Cucina (c) e d)).

Nelle zone A,B,C,D,F, il solaio è controsoffittato e tale controsoffittatura non presenta un elevato stato di degrado; i pendini in acciaio sono protetti da vernice intumescente, quasi tutti esposti sui quattro lati (Figura 20a,b). Nelle cucine la controsoffittatura è in acciaio e i pendini , protetti con vernice intumescente, presentano un lamierino esterno, probabilmente per motivi igienici (Figura 20c,d).

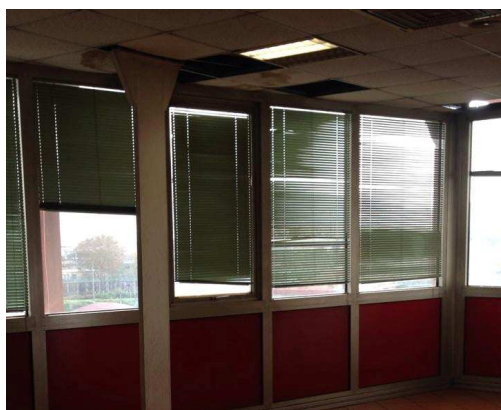
Figura 22- Particolare degrado della controsoffittatura.

Si è osservato che la controsoffittatura presenta un degrado elevato, a causa di infiltrazioni di acqua provenienti dalla copertura; infatti in alcune zone i moduli sono stati rimossi perché ritenuti poco stabili (Figura 22).

Dopo la verniciatura si procederà al rimontaggio della controsoffittatura, sostituendo i pannelli particolarmente degradati ed inserendo quelli mancanti. Anche in questo caso sarà necessario fare particolare attenzione alla presenza di impianti.

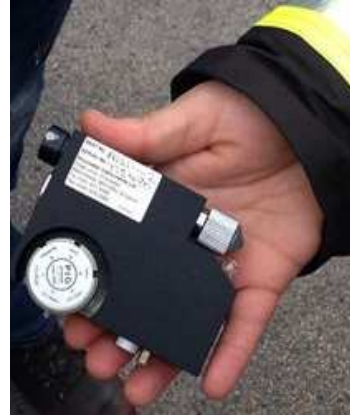
Figura 24 – Strumento ottico.

Lo strumento ottico consente di effettuare una misura diretta dello spessore praticando un leggero taglio sull'elemento verniciato, fino a raggiungere il substrato in acciaio. Le lame sono di forma normalizzata in funzione dello spessore presunto da incidere e la lettura avviene direttamente mediante un microscopio graduato (Figura 24). Lo strumento è quindi leggermente invasivo, in quanto prevede l'incisione, ma è da considerarsi un ottimo strumento di controllo a campione delle letture ottenute mediante gli ultrasuoni.
