PROGETTO DI CONSOLIDAMENTO E DI RICONFIGURAZIONE ARCHITETTONICA
(LAVORI DI RIFUNZIONALIZZAZIONE DEL REAL ALBERGO DEI POVERI)
STRALCIO LIVELLO I DEI VOLUMI POSTICI (EX SEDE POLIZIA LOCALE) DESTINATO A CENTRO DI ACCOGLIENZA SENZA FISSA DIMORA - STRALCIO SPAZIO DOCCE

PROGETTO ESECUTIVO

Titolo
STATO DI FATTO
PROSPETTI
SEZIONI AA' - BB'

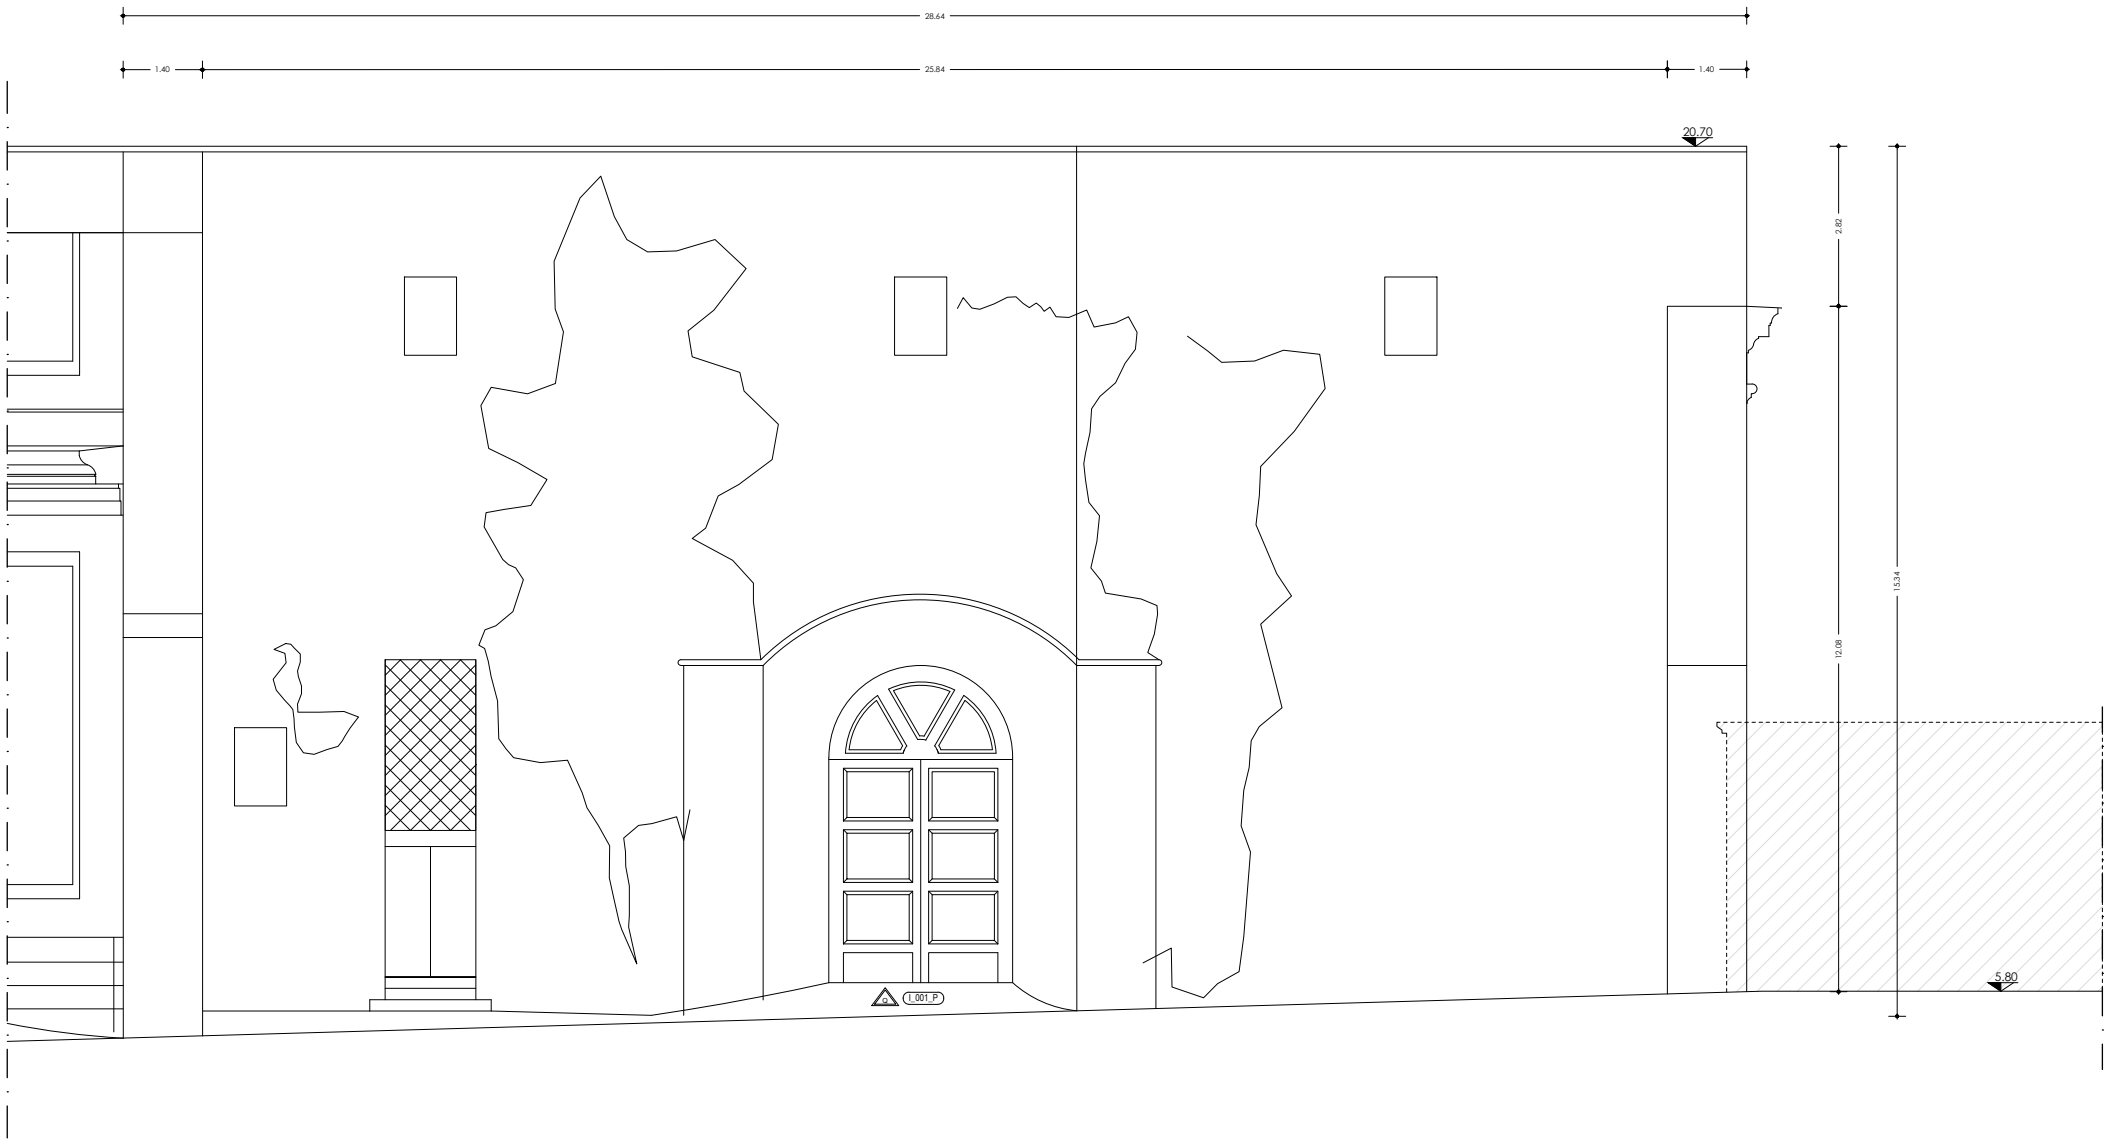
PROSPETTO NORD EST

28.64
1.40
25.84
1.40
20.70
2.82
12.08
15.34
5.80
Q
I_001_P

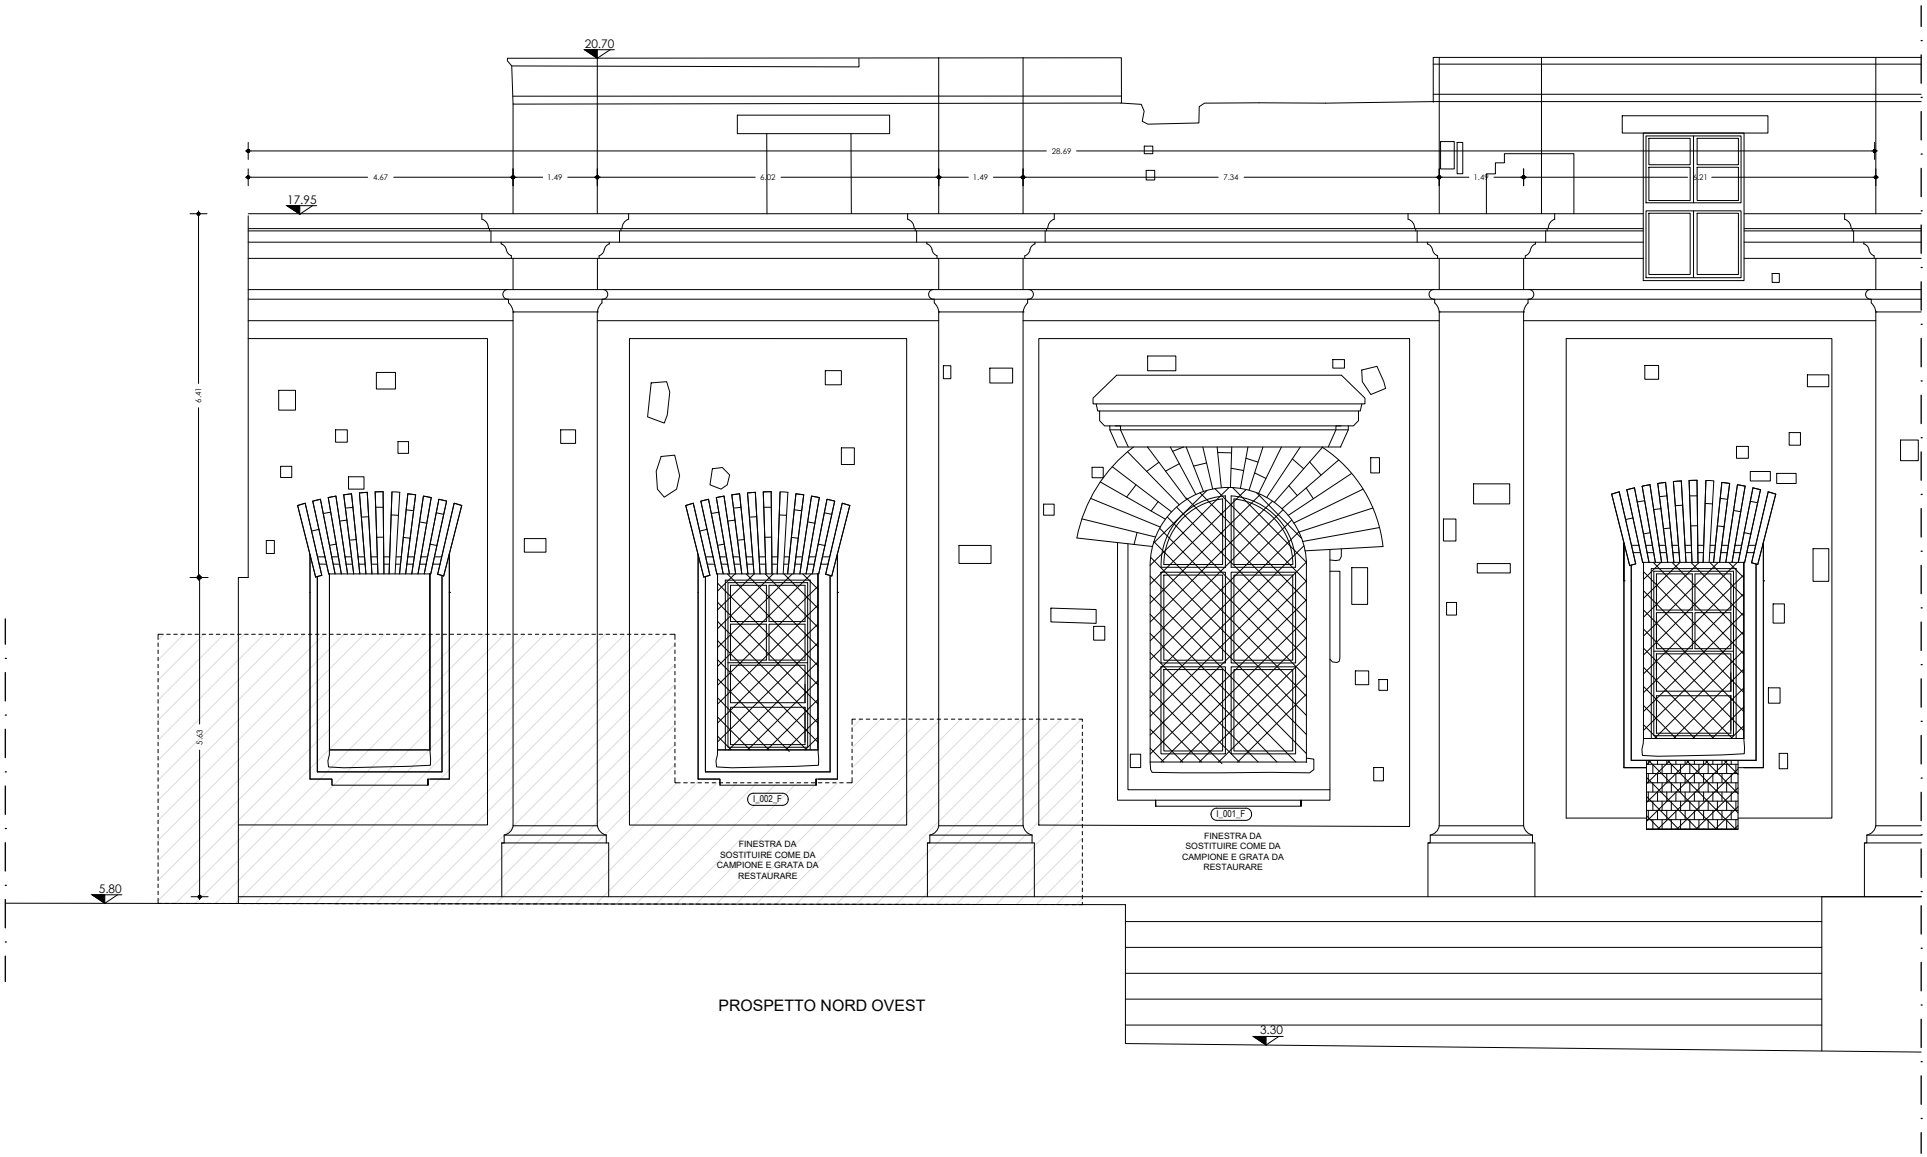
PROSPETTO NORD OVEST

20.70
28.69
4.67
1.49
6.02
1.49
7.34
1.49
6.21
17.95
6.41
5.63
5.80
I_002_F
FINESTRA DA SOSTITUIRE COME DA CAMPIONE E GRATA DA RESTAURARE
I_001_F
FINESTRA DA SOSTITUIRE COME DA CAMPIONE E GRATA DA RESTAURARE
3.30

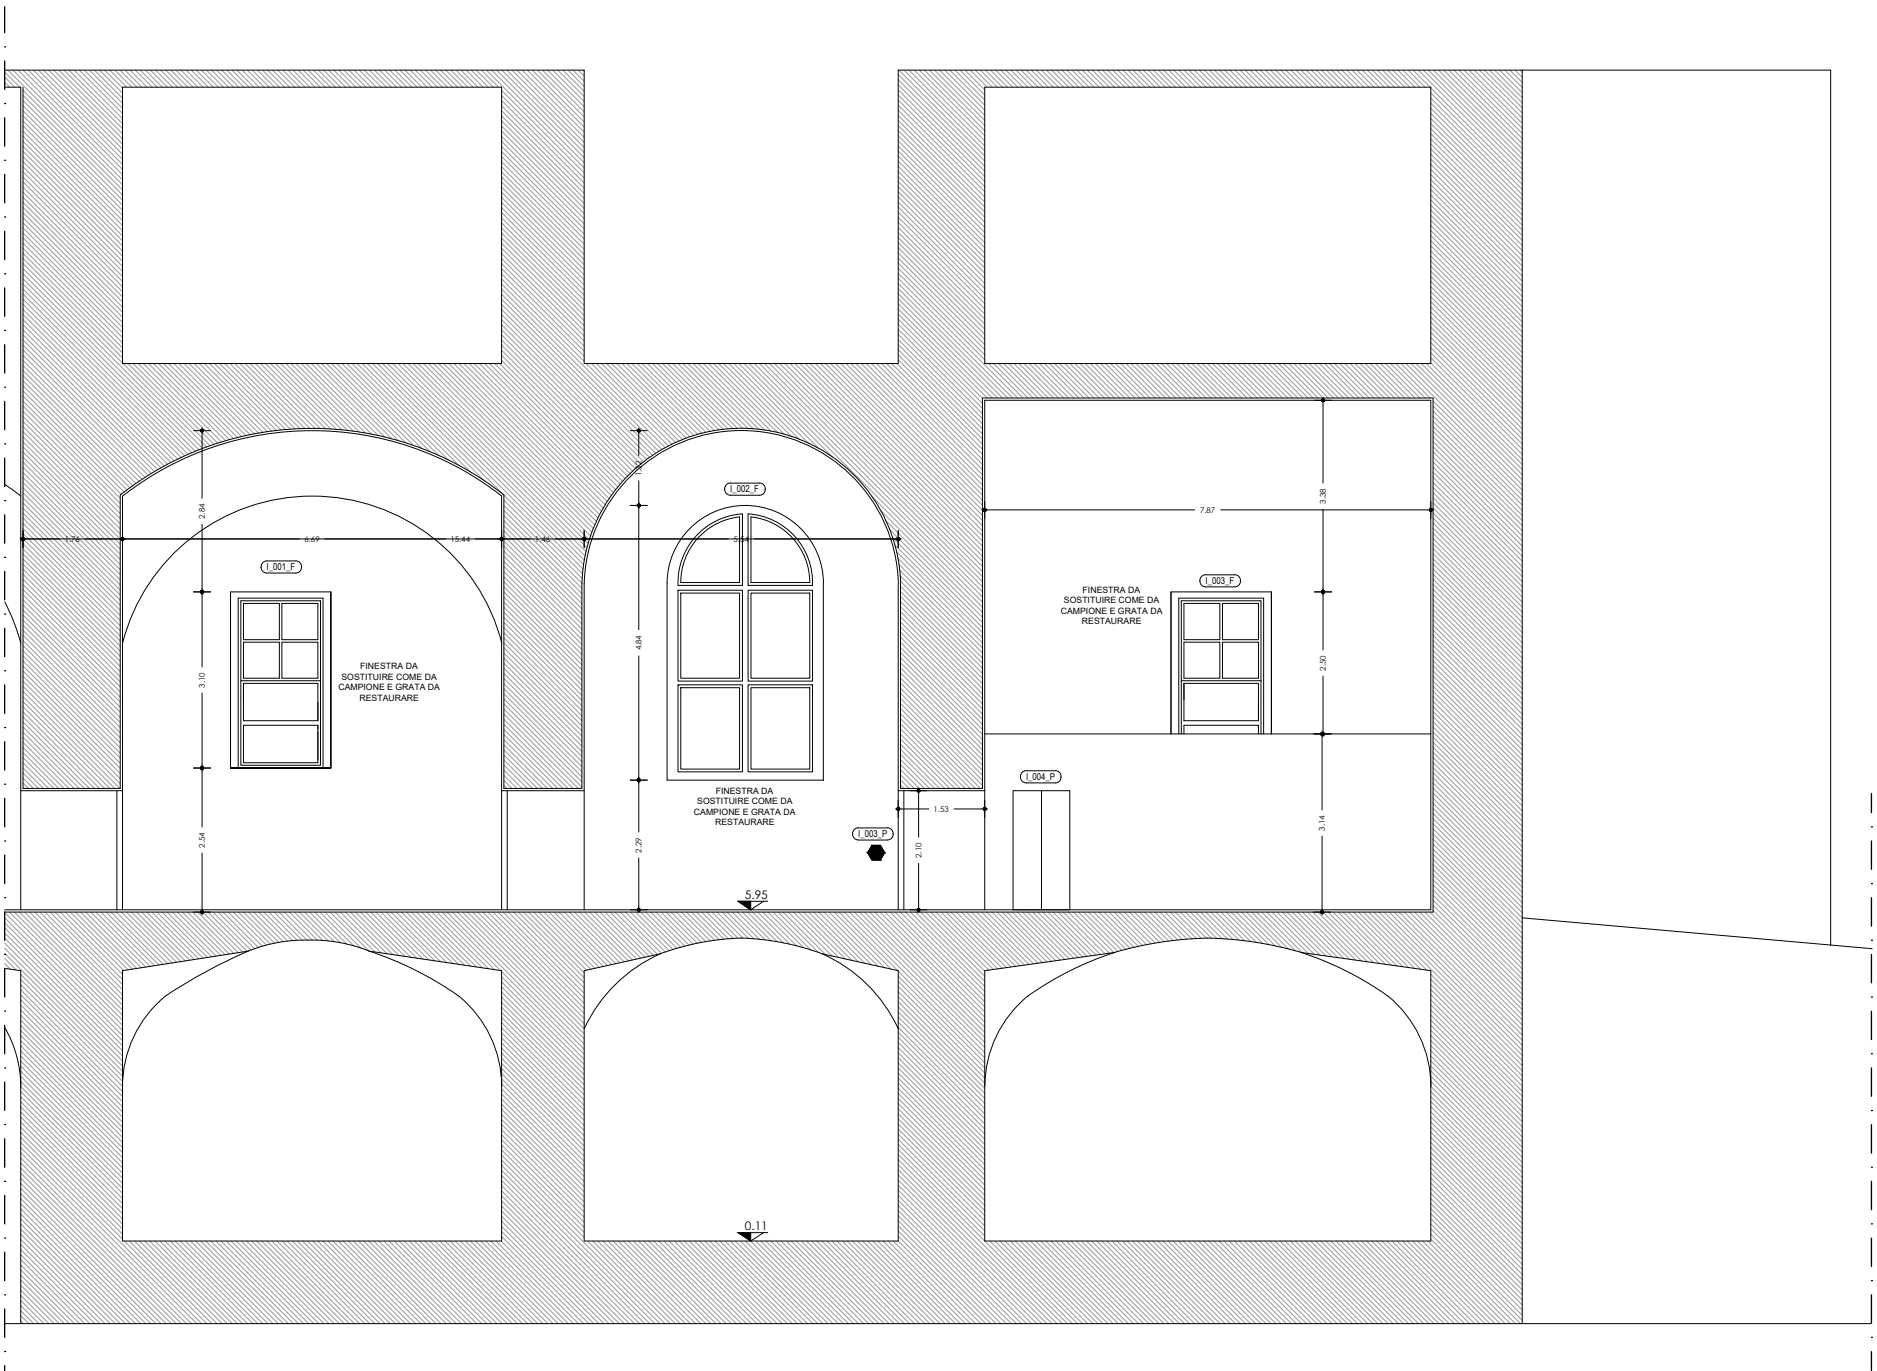
SEZIONE A-A'

2.84
1.76
6.69
15.44
1.46
5.54
I_002_F
I_001_F
4.84
3.10
FINESTRA DA
SOSTITUIRE COME DA
CAMPIONE E GRATA DA
RESTAURARE
7.87
3.38
I_003_F
FINESTRA DA
SOSTITUIRE COME DA
CAMPIONE E GRATA DA
RESTAURARE
2.50
2.54
2.29
FINESTRA DA
SOSTITUIRE COME DA
CAMPIONE E GRATA DA
RESTAURARE
1.53
I_004_P
I_003_P
2.10
3.14
5.95
0.11

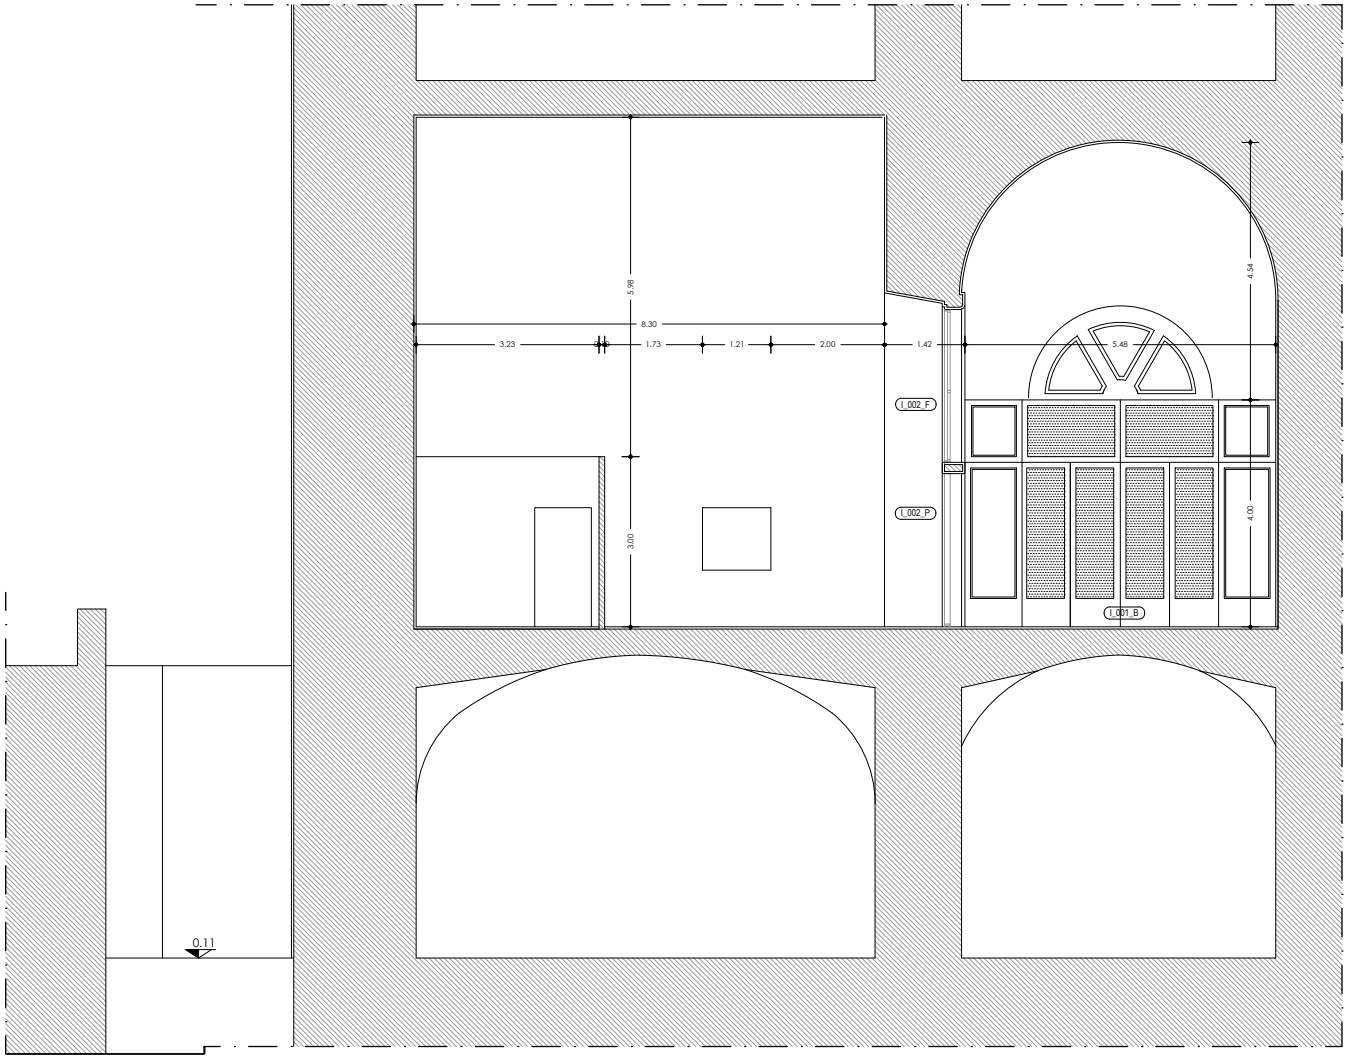
SEZIONE B-B'

5.98
8.30
3.23
1.73
1.21
2.00
1.42
5.48
4.54
I_002_F
I_002_P
I_001_B
3.00
4.00
0.11
