COMUNE DI NAPOLI

**Progetto Esecutivo di messa in sicurezza e di
Restauro delle Facciate della Galleria della
Vittoria fronte occidentale - fronte orientale e
adiacente muro di sostegno di via Cesario Console**

Codice
Elaborato
ESE_AR_08

Titolo
SCHEDE DETTAGLI COSTRUTTIVI

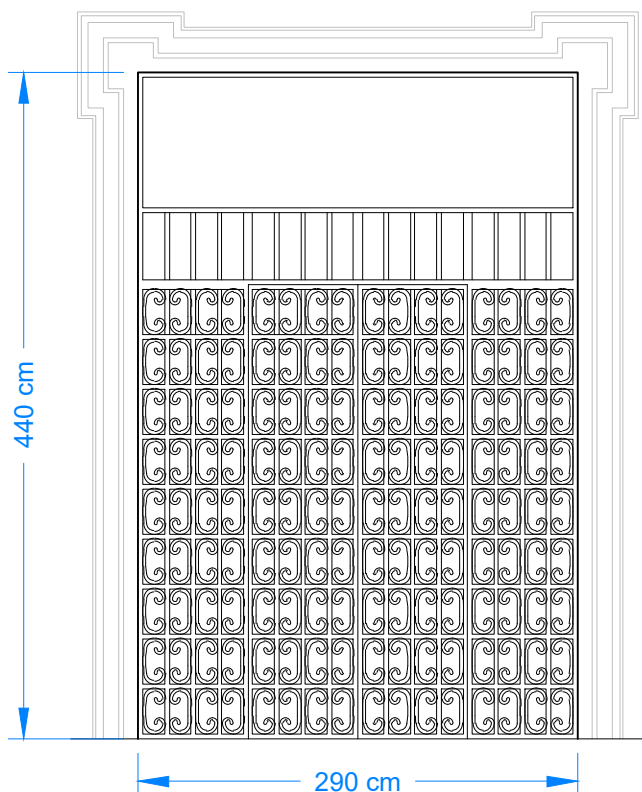
IF.01

Cancello in ferro battuto a due battenti in buono stato di conservazione

- R.06.020.010.a/b** Fissaggio o sostituzione delle cerniere e simili, e limatura di eventuali sormonti; sostituzione delle ferramenta di sostegno e chiusura e rimessa in quadro dell'infisso.
- R.06.020.020.a** Riparazione di telai in ferro senza la rimozione.
- E.13.030.a** Trattamento con inibitori di corrosione di ferro e leghe misurabili in fascia facile.
- E.21.050.020.a** Stuccatura con stucco sintetico e rasatura di superfici metalliche già trattate.
- E.21.050.040.a** Verniciatura di smalto oleosintetico opaco in colori correnti chiari, a due mani a coprire.

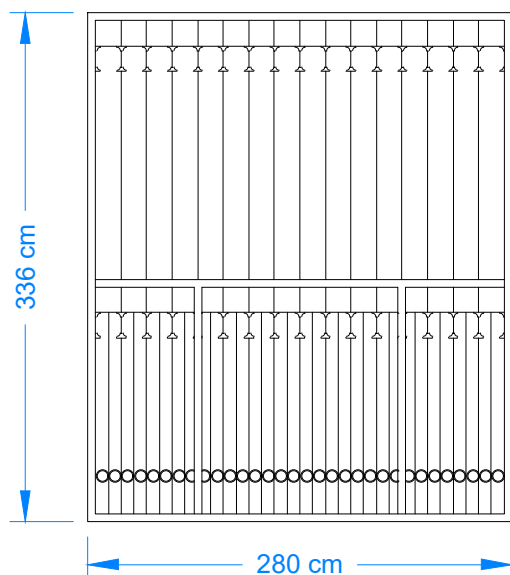
IF.02

Grata in ferro in discreto stato di conservazione

- R.06.020.020.a** Riparazione di telai in ferro senza la rimozione.
- E.13.030.a** Trattamento con inibitori di corrosione di ferro e leghe misurabili in fascia facile.
- E.21.050.020.a** Stuccatura con stucco sintetico e rasatura di superfici metalliche già trattate.
- E.21.050.040.a** Verniciatura di smalto oleosintetico opaco in colori correnti chiari, a due mani a coprire.

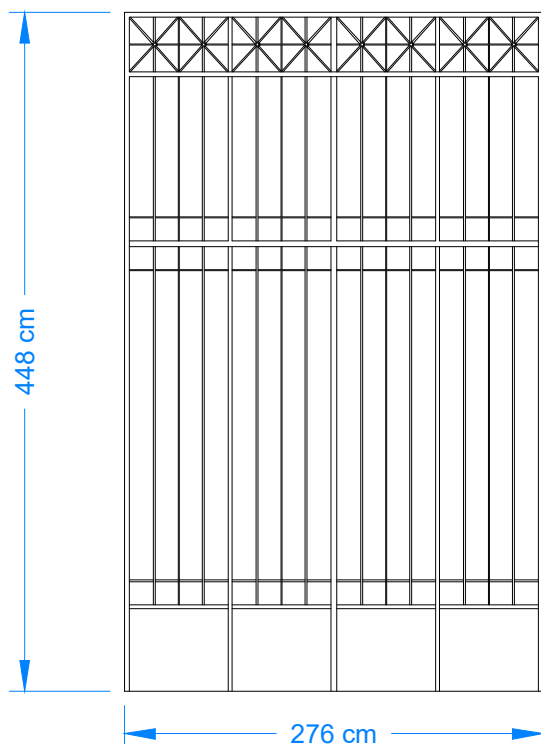
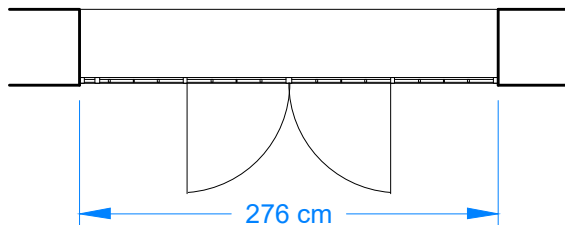
IF.03

Cancello in ferro a due battenti in discreto stato di conservazione

- R.06.020.010.a/b** Fissaggio o sostituzione delle cerniere e simili, e limatura di eventuali sormonti; sostituzione delle ferramenta di sostegno e chiusura e rimessa in quadro dell'infisso.
- R.06.020.020.a** Riparazione di telai in ferro senza la rimozione.
- E.13.030.a** Trattamento con inibitori di corrosione di ferro e leghe misurabili in fascia facile.
- E.21.050.020.a** Stuccatura con stucco sintetico e rasatura di superfici metalliche già trattate.
- E.21.050.040.a** Verniciatura di smalto oleosintetico opaco in colori correnti chiari, a due mani a coprire.

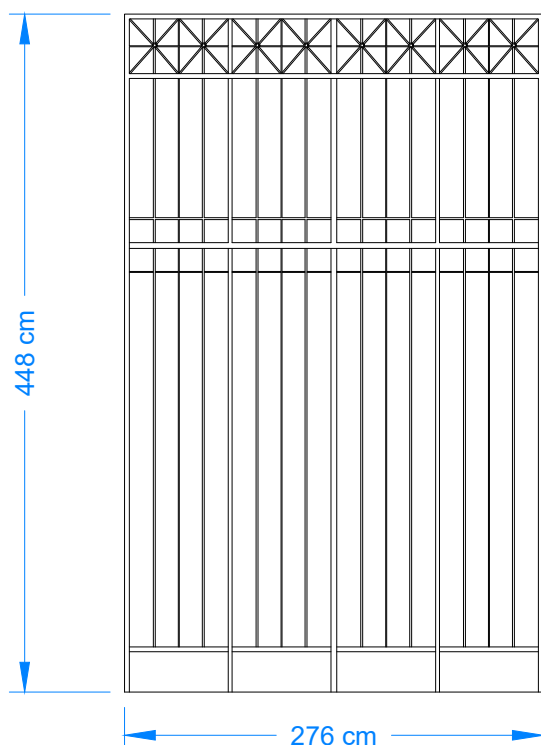
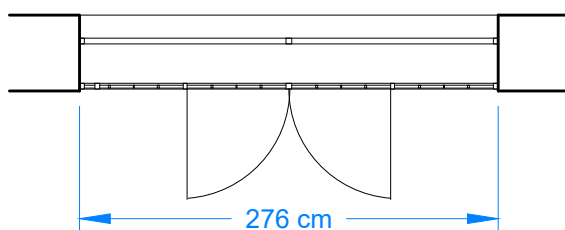
IF.04

Cancello in ferro a 2 battenti in buono stato di conservazione

- R.06.020.010.a/b** Fissaggio o sostituzione delle cerniere e simili, e limatura di eventuali sormonti; sostituzione delle ferramenta di sostegno e chiusura e rimessa in quadro dell'infisso.
- R.06.020.020.a** Riparazione di telai in ferro senza la rimozione.
- E.13.030.a** Trattamento con inibitori di corrosione di ferro e leghe misurabili in fascia facile.
- E.21.050.020.a** Stuccatura con stucco sintetico e rasatura di superfici metalliche già trattate.
- E.21.050.040.a** Verniciatura di smalto oleosintetico opaco in colori correnti chiari, a due mani a coprire.

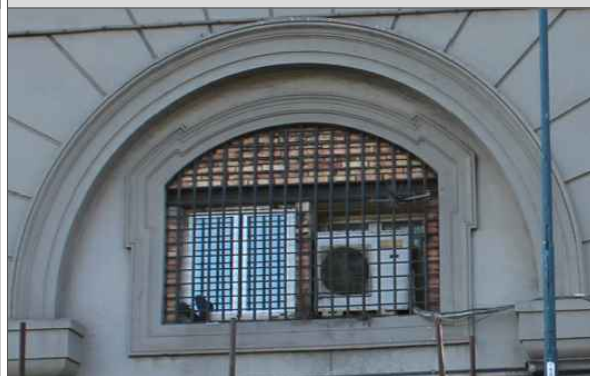
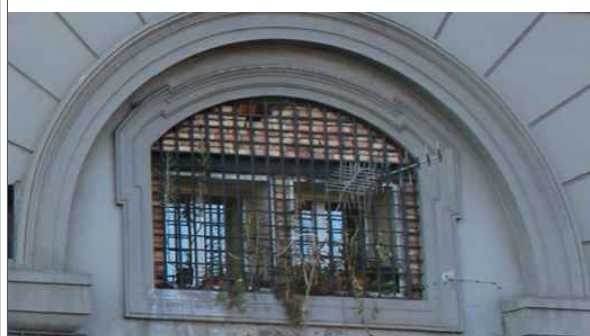
IF.12

Grata in ferro battuto

- R.06.020.020.a** Riparazione di telai in ferro senza la rimozione.
- E.13.030.a** Trattamento con inibitori di corrosione di ferro e leghe misurabili in fascia facile.
- E.21.050.020.a** Stuccatura con stucco sintetico e rasatura di superfici metalliche già trattate.
- E.21.050.040.a** Verniciatura di smalto oleosintetico opaco in colori correnti chiari, a due mani a coprire.

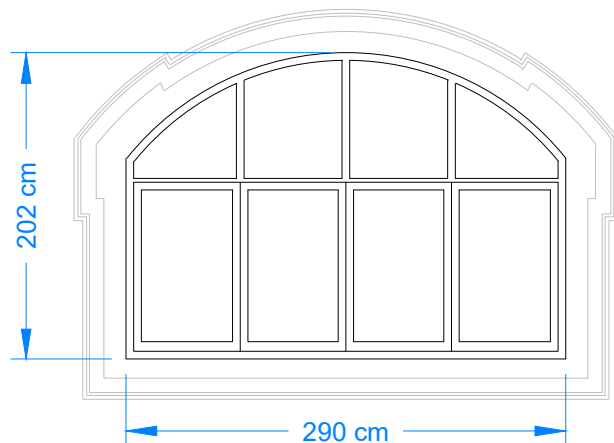
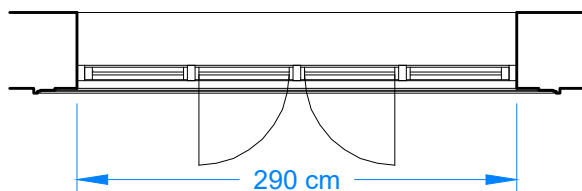
IL.02

Tipologia di infisso in legno a due battenti; le finestre di questo tipo versano tutte in un cattivo stato di degrado.

- R.06..010.040.a** Grande riparazione mediante smontaggio e rimontaggio dei vari elementi per l'eventuale sostituzione dei pezzi.
- E.21.040.040.a** Applicazione di uno strato di imprimitura con olio di lino cotto su superfici in legno.
- E.21.040.020.a** Stuccatura e rasatura di superfici in legno con stucco grasso; successiva carteggiatura per uniformare e preparare il fondo per la verniciatura.
- E.21.040.050.a** Verniciatura in smalto sintetico opaco sulle superfici in legno già preparate, con due strati di vernice di cui una di fondo ed una di finitura a perfetta copertura.

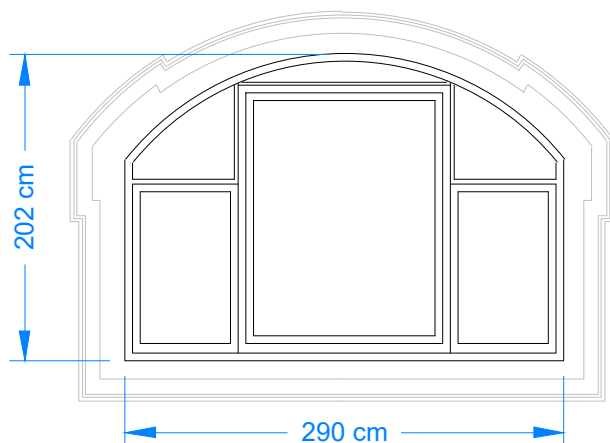
Infisso in legno con specchiature in legno in cattivo stato di degrado

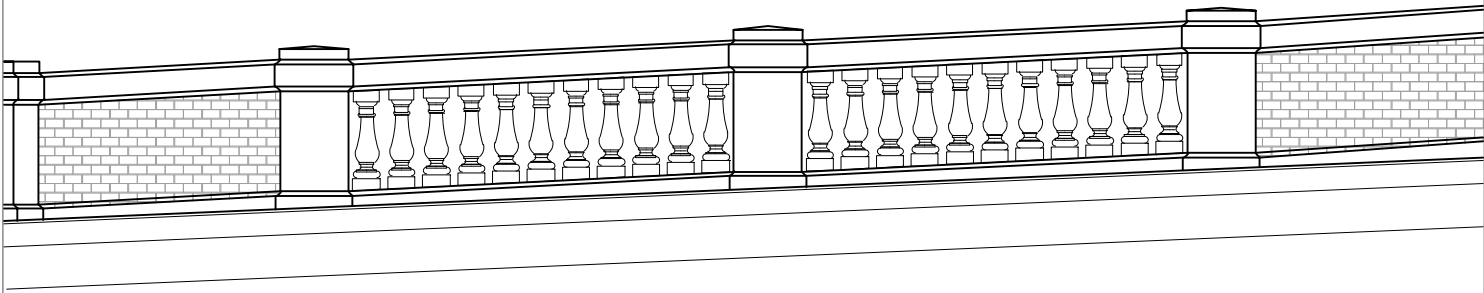
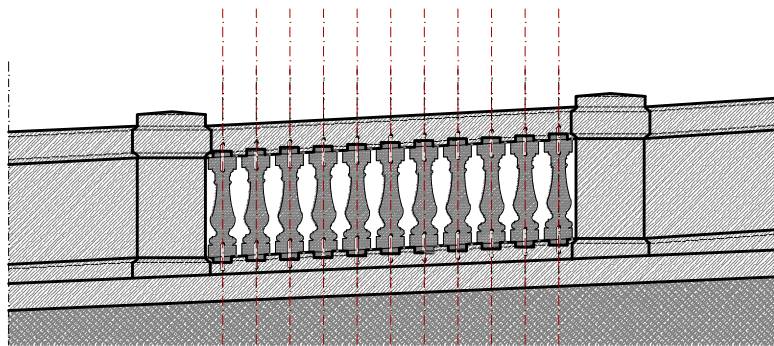
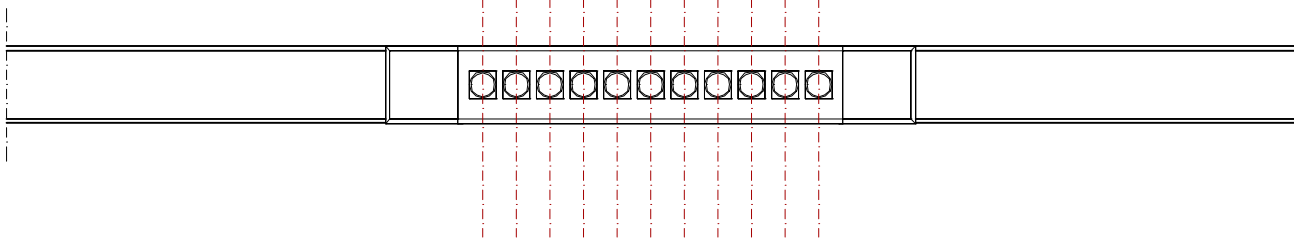
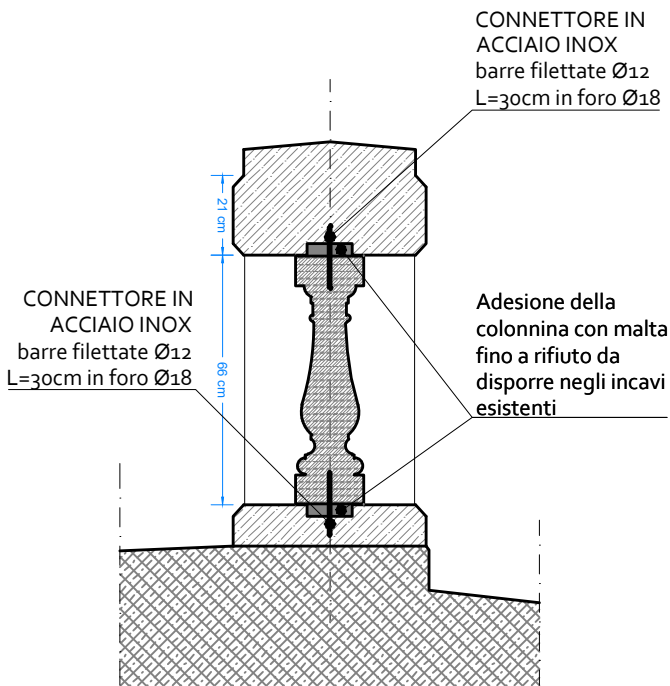
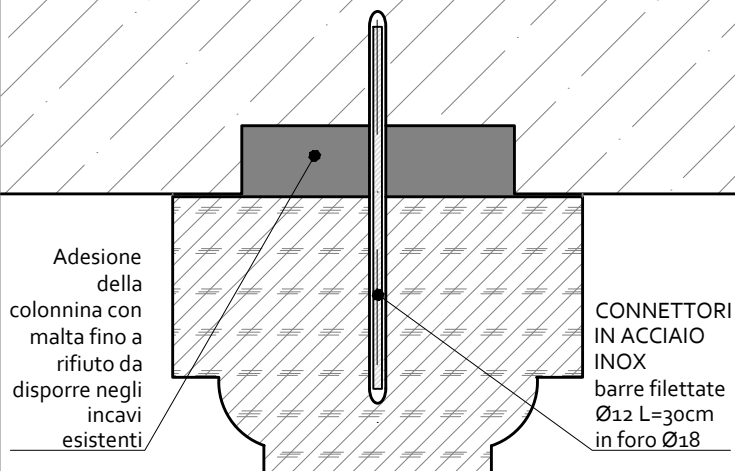
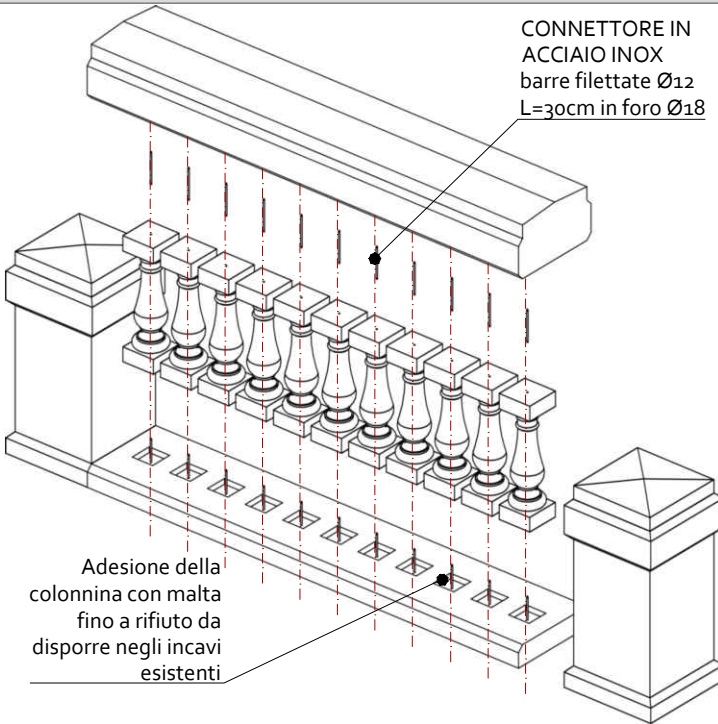
ABACO DEI PARTICOLARI - INTERVENTO DI MESSA IN SICUREZZA DELLA BALAUSTR

Balastra composta di balastrini in marmo travertino

- 1. Preparazione dei supporti.** I supporti dovranno essere preparati e bonificati a regola d'arte, comunque seguendo le indicazioni e prescrizioni della D.L. In caso di supporti non degradati procedere mediante scarifica meccanica al semplice irruvidimento della superficie garantendo asperità di almeno 0,5 mm e, mediante aria compressa, alla pulizia e rimozione di polveri e olii che possano compromettere l'adesione del sistema. In caso di supporto evidentemente degradato, non planare o danneggiato da eventi gravosi si procederà come di seguito descritto:

- f. con malta ancora fresca, procedere alla posa del tessuto in fibra di acciaio galvanizzato avendo cura di garantire una completa impregnazione del tessuto ed evitare la formazione di eventuali vuoti o bolle d'aria che possano compromettere l'adesione del tessuto alla matrice o al supporto;

- g. esecuzione del secondo strato di matrice, fino a completa copertura del tessuto di rinforzo, spessore complessivo del rinforzo 5 – 6 mm;

- 3. Ancoraggio delle estremità del tessuto in fibra d'acciaio** tramite arrotolamento del tessuto e inghisaggio delle code all'interno dei fori precedentemente realizzati con adesivo minerale epossidico. L'intervento si svolge nelle seguenti fasi:
 - h. Realizzazione dei fori di diametro di 20mm e profondità 30cm e pulizia con getto di aria compressa;
 - i. Preparazione del tessuto/corda in acciaio galvanizzato ad alta resistenza;
 - j. Applicazione di primer all'interno dei fori;
 - k. Iniezione di malta epossidica bicomponente mediante l'ausilio di una cartuccia vuota da silicone con apposita pistola d'estrusione;
 - l. inserire la corda in acciaio galvanizzato preventivamente preparata, lentamente e con precisione, in modo da favorire la fuoriuscita del prodotto in eccesso. Eliminazione di tale materiale con una spatola metallica.

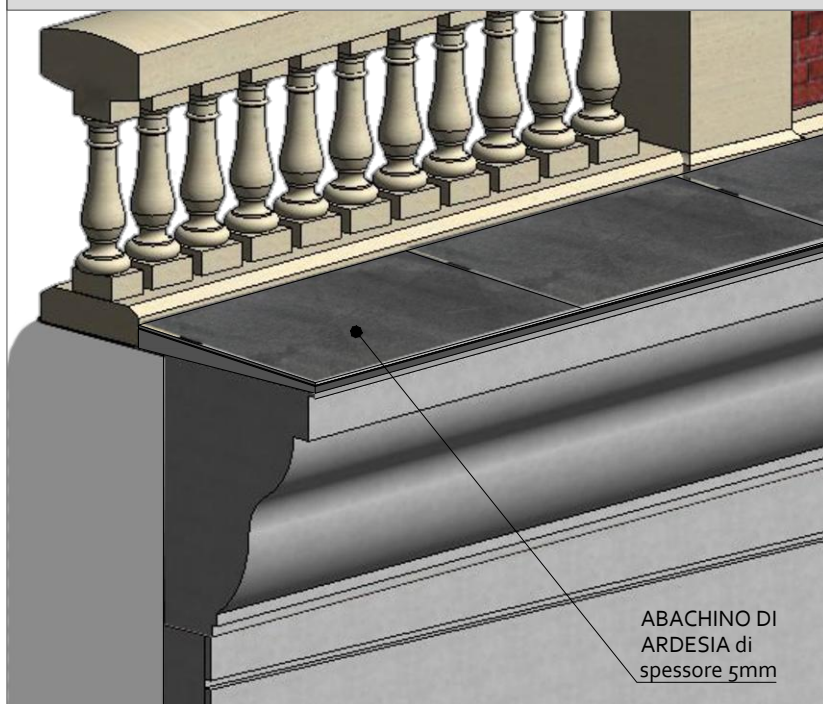
PARTICOLARE - SEZIONE

Lo strato impermeabilizzante esistente risulta non sufficiente per la protezione del cornicione dalle infiltrazioni di acqua.

- E.12.070.010.a** Preparazione del piano di posa dei manti impermeabili con una mano di primer bituminoso a solvente.
- E.07.000.010.b** Realizzazione di un massetto sottile di sottofondo di sp. 2cm. Con malta di cemento additivata con resina acrilica.
- E.12.020.010.a** Manto impermeabile prefabbricato doppio strato costituito da 2 membrane bitumero polimero elastoplastomeriche: la prima, sp. 3 mm, armata con velo di vetro rinforzato, la seconda, sp. 4 mm, armata con tessuto non tessuto di poliestere da filo continuo.
- E.12.070.050.a** Abachino di ardesia di spessore 5 mm a semplice registro, in opera con malta con 400 kg di cemento per 1,00 m di sabbia
