AREA MANUTENZIONE SERVIZIO TECNICO SCUOLE

MUNICIPALITÀ 3

**Oggetto: Manutenzione Straordinaria del manto di copertura dell'edificio Scolastico
21° C.D. Mameli Zuppetta sito in viale Colli Aminei 18/B - Municipalità 3.
C.U.P. B64H20010500001**

RELAZIONE TECNICO ILLUSTRATIVA

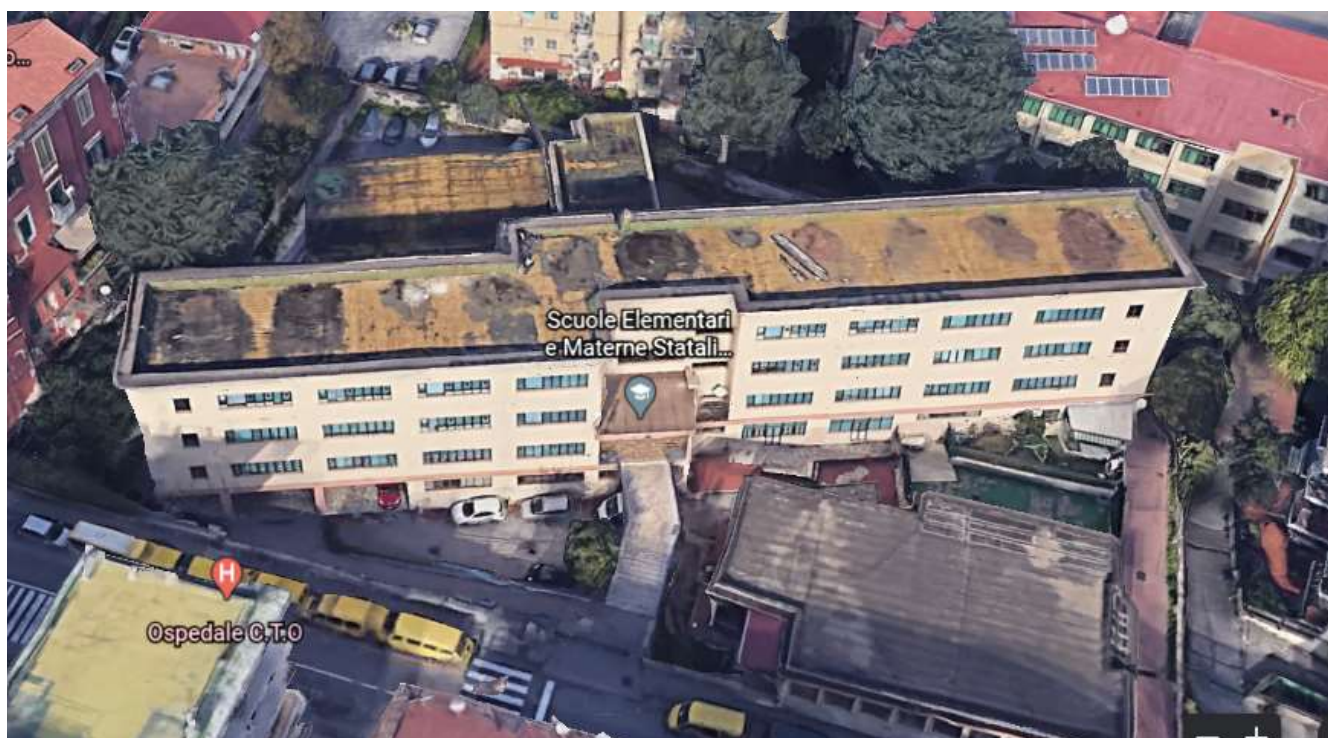
foto n.1 Vista Aerofotogrammetrica dell'istituto 21° C.D. Mameli Zuppetta – Prospetto principale

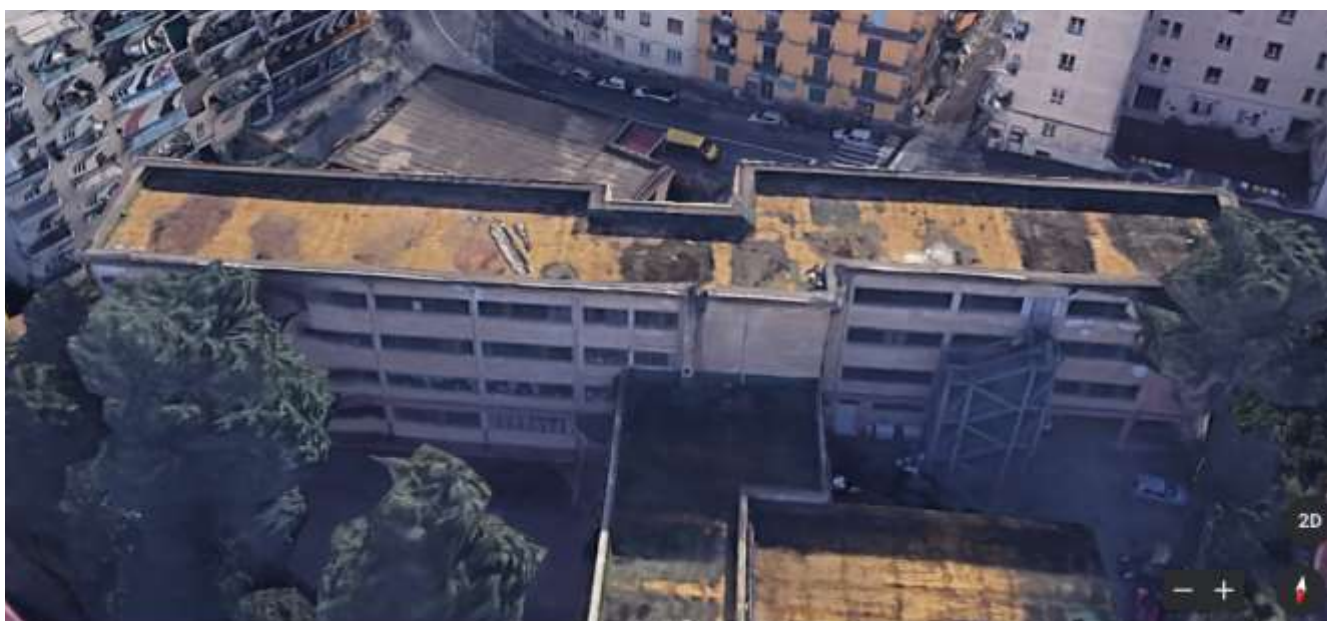
Il plesso scolastico è attualmente interessato da gravi infiltrazioni di acque meteoriche provenienti dal lastrico solare. Inoltre, le aule dell'ultimo piano si presentano all'intradosso dei solai rovinati in molti punti e pertanto, ne è stato interdetto il loro utilizzo. L'intervento è stato inserito come priorità per l'adeguamento degli spazi ad uso scolastico e per il ripristino delle funzionalità degli spazi interni delle scuole della terza municipalità. Le condizioni attuali non consentono di poter ripristinare l'uso scolastico originario ai fini didattici e la serena riapertura del plesso in condizioni di salubrità e sicurezza.

foto n.2 Vista Aerofotogrammetrica dell'istituto 21° C.D. Mameli Zuppetta – Prospetto posteriore

Nel plesso della scuola dell'infanzia e primaria 21° C.D. Mameli Zuppetta di viale Colli Aminei si provvederà al rifacimento del manto di impermeabilizzazione del corpo principale con guaina bituminosa, ed in particolare:

- Rimozione manto di poliuretano espanso ammalorato;
- Rimozione degli ulteriori manti di impermeabilizzazione ammalorati;
- Spicconatura degli intonaci ammalorati sulle pareti dei muretti del terrazzo di copertura;
- Realizzazione massetto delle pendenze in malta cementizia e verifica delle stesse;
- Realizzazione di intonaco grezzo su muretti di bordo del terrazzo di copertura;
- Posa in opera di manto impermeabile bituminoso a doppio strato con rifinitura in scaglie di ardesia;
- Rifacimento e sostituzione delle bocchette di raccolta delle acque piovane;
- Rimozione e sostituzione dei canali di gronda e delle discendenti pluviali;
- Realizzazione della scala di accesso al terrazzo di copertura in profilati di acciaio con struttura di sicurezza anticaduta a gabbia;
- Tutte le altre lavorazioni connesse e conseguenziali.
