COMUNE DI NAPOLI

**Progetto Esecutivo di messa in sicurezza e di
Restauro delle Facciate della Galleria della
Vittoria fronte occidentale - fronte orientale e
adiacente muro di sostegno di via Cesario Console**

Codice
Elaborato
ESE_EG_01

Titolo
RELAZIONE GENERALE

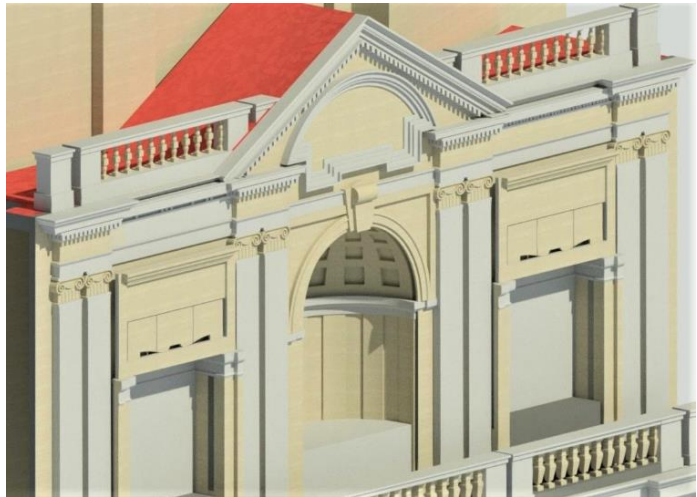
Le fasi di lavoro per il Fronte su via Arcoleo si sono articolate secondo una procedura operativa che prevede:

1. acquisizione di dati (nuvola punti) tramite Laser Scanner Leica BLK360 e software Recap di Autodesk;
2. acquisizione immagini tramite apparecchi fotografici;
3. gestione della nuvola di punti;
4. i punti e delle immagini tramite software per la meshatura delle superfici;
5. esportazione in software BIM per la modellazione.

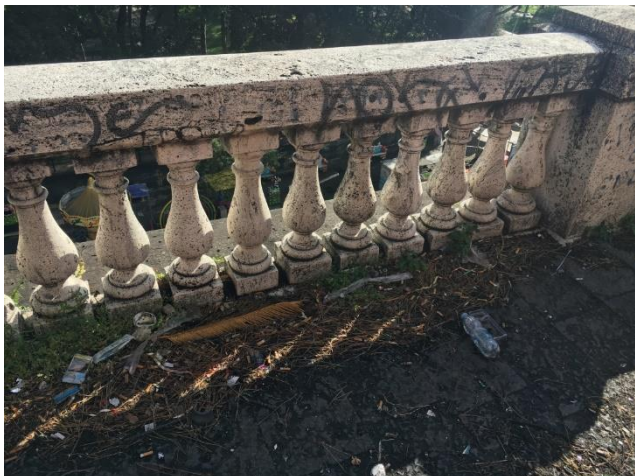
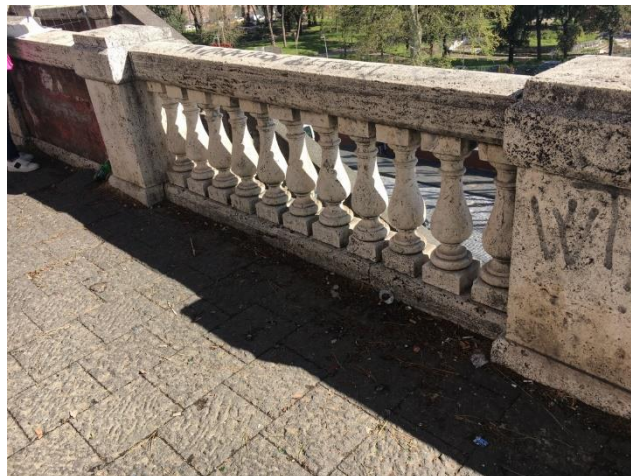
Il rifacimento della pavimentazione, ed evidentemente degli strati sottostanti, ha determinato una sensibile modifica delle originarie pendenze. In alcuni tratti è stato completamente occultato il basamento in travertino della balaustra, favorendo il deflusso delle acque piovane attraverso le colonnine e determinando, pertanto, il dilavamento delle cornici e di tratti del prospetto intonacato su via Acton.

Tali evidenze, unitamente ad un precario stato di conservazione della balaustra, ha indotto negli ultimi anni il Comune a delimitare l'intera fascia di pavimentazione tra la balaustra e le airole, inibendola alla percorrenza pedonale.
