LAVORI DI BONIFICA, SMANTELLAMENTO, DEMOLIZIONE E SMALTIMENTO A RIFIUTO DI 36 PREFABBRICATI AD UN PIANO DEL "CAMPO EVANGELICO" IN VIALE DELLA METAMORFOSI, P.R.U. DI PONTICELLI SUB-AMBITO 7

PROGETTO ESECUTIVO

Fasi demolizioni fabbricato tipo: fasi 7-11

28_Tav. 07.b

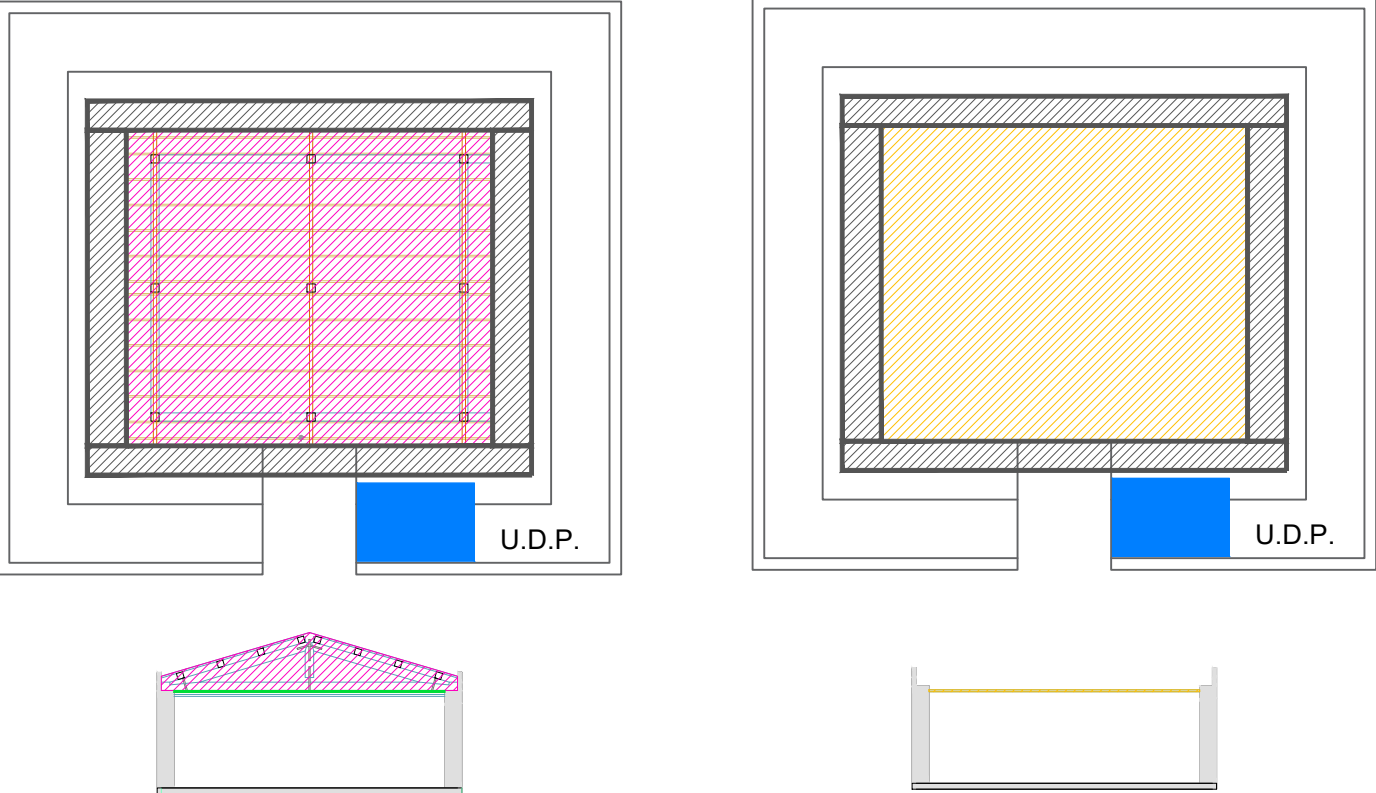
RIMOZIONE CAPRIATA

RIMOZIONE MATERASSINO IN LANA DI ROCCIA

SMONTAGGIO CONTROSOFFITTO

FASE 5: Rimozione capriata in legno e successiva rimozione del materassino in lana di roccia posto al di sopra del controsoffitto, allontanamento materiale di risulta previa caratterizzazione

FASE 6: Smontaggio del controsoffitto in cartongesso

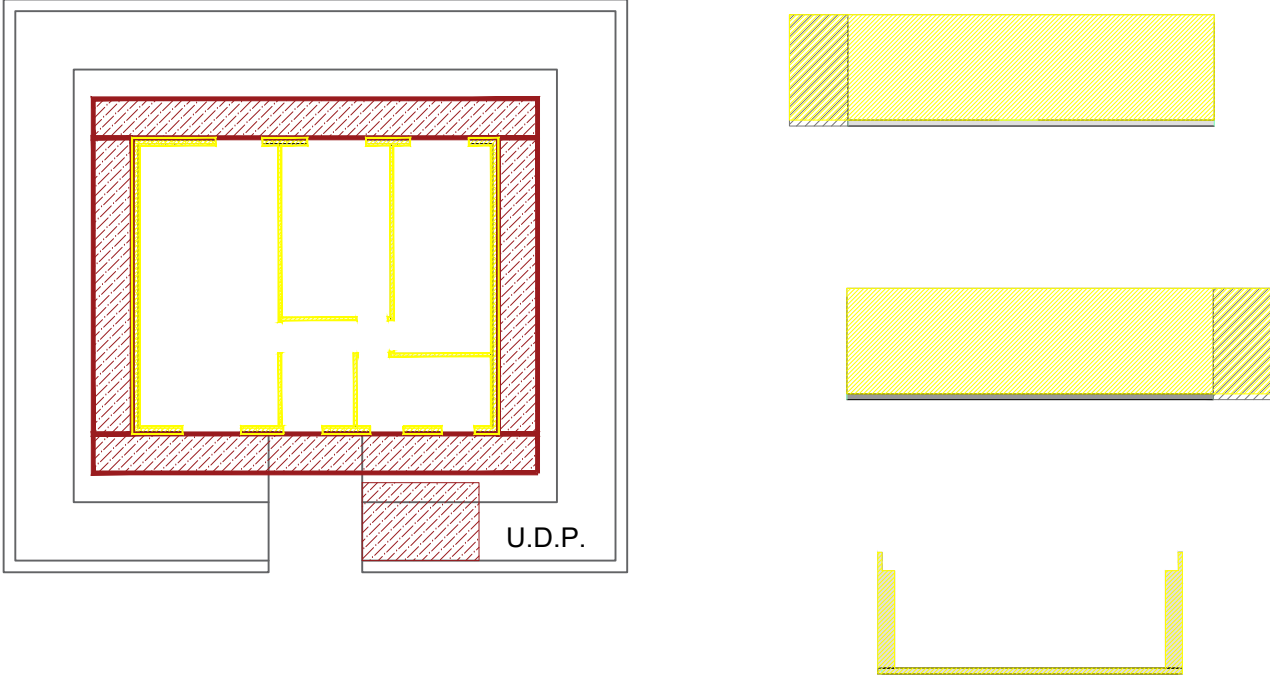
SMONTAGGIO FOGLIO POLIPROPILENE E PONTEGGIO E ATTREZZATURE SMONTAGGIO AMIANTO

DEMOLIZIONE INVOLUCRO ESTERNO E TRAMEZZATURE INTERNE

FASE 7:Smontaggio del foglio di polipropilene e delle attrezzature previste dalla normativa vigente per la rimozione di amianto.

FASE 8:Demolizione dell'involucro esterno e tramezzature interne

FASE 9:Distallestimento del ponteggio

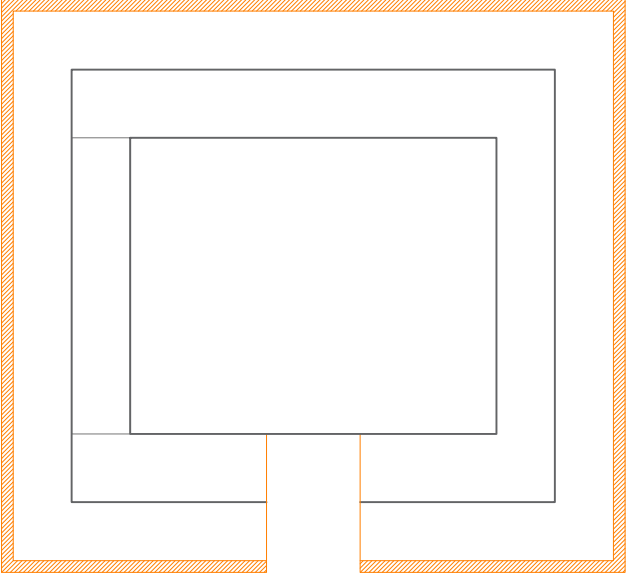
RIMOZIONE RECINZIONI ESTERNE

FASE 10: Rimozione di recinzioni metalliche e cancelli, demolizione dei muretti di recinzione e relativa ringhiera

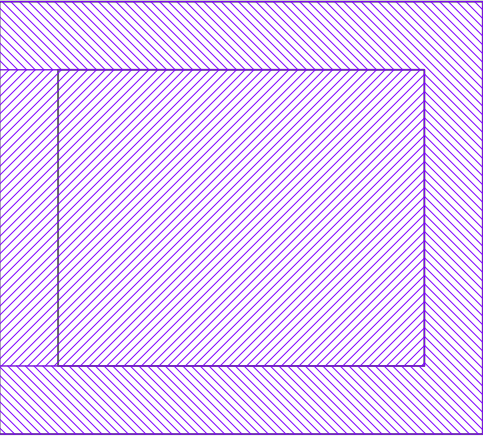
DEMOLIZIONE DELLA PAVIMENTAZIONE

FASE 11: Demolizione della pavimentazione interna ed esterna
